חוות דעת מומחה

- ❖ אני הח"מ, נתבקשתי ע"י ועד (להלן "ועד הבניינים") לבצע בדיקה הנדסית בנכס שלהלן:
 - ◆ כתובת הנכס:
 - ◆ מועד הביקור בנכס:
 - ◆ מהות הנכס הנבדק:.
 - ◆ סטאטוס הנכס: טרום מסירה.
 - ◆ מטרת הבדיקה וחוות הדעת: איתור ליקויי בנייה בנכס והפקת חוות דעת הנדסית (בדק בית).

ליקויים כלליים המתייחסים לכל שלושת הבניינים

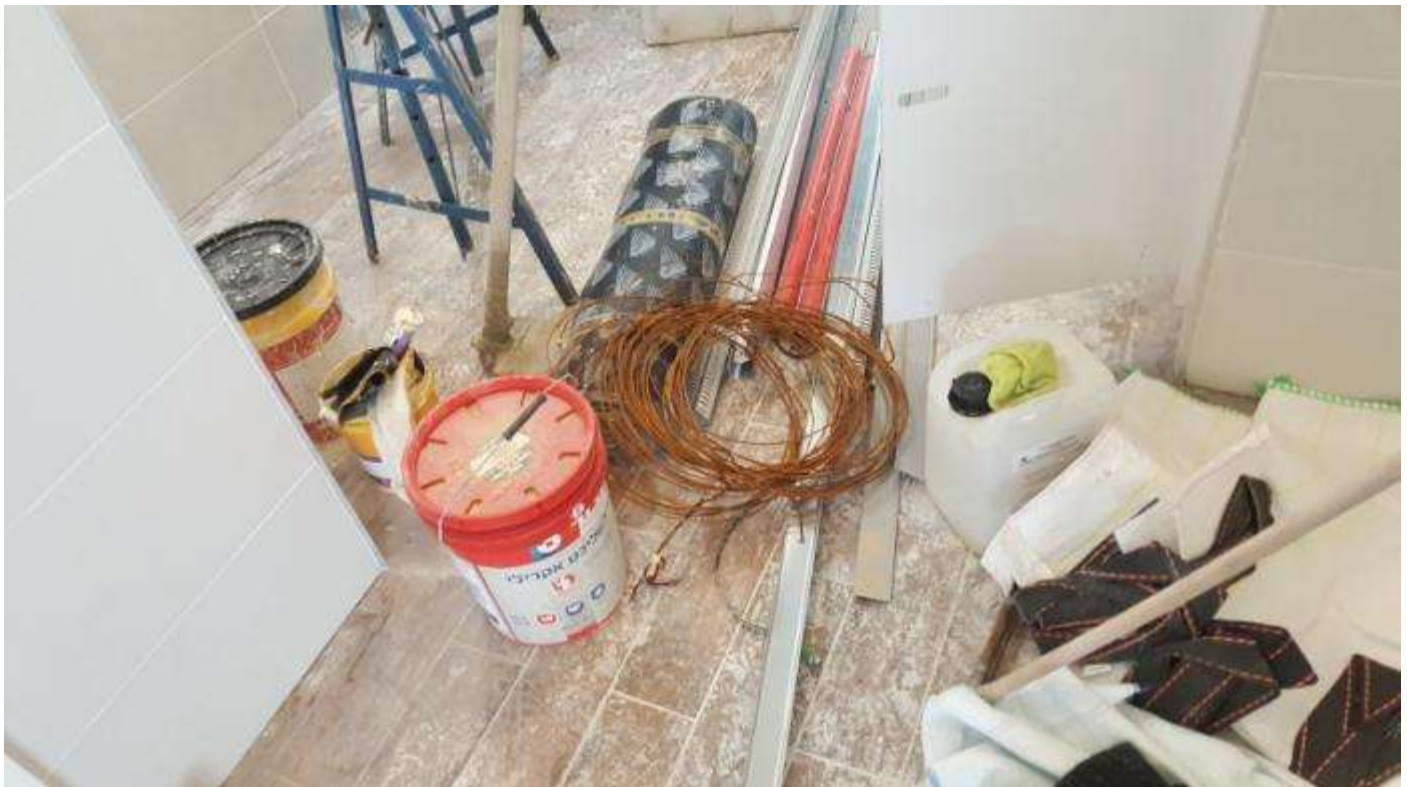
1. הקבלן המבצע עדיין נמצא בשטח והבניינים נמצאים בשלבי גמר סופיים, ניכר לכלוך שיירי בניה המתבטא באבק, פסולת, וחומרי בניה שונים מפוזרים בכל רחבי הבניינים, לרבות מריחות חומרי בניה ע"ג מוצרי גמר שונים.
נדרש: יש לעבור על כל הבניינים ולנקות ולפנות את כל הכלוך והפסולת המיותרת, לרבות הסרת מריחות חומרי בניין מיותרות ע"ג מוצרי גמר שונים.
 על העבודה להתבטא בחומרים נטולי חומצות כימיות כדוגמת החומרי של חברת NTSI או שוי"ע כדי לא לגרום לנזק למוצרי הגמר השונים. ₪ 21,000
הערה: יתכן ולאחר עובדות הניקיון יתגלו ליקויים נוספים אשר אינם מפורטים בחוות דעת זו.

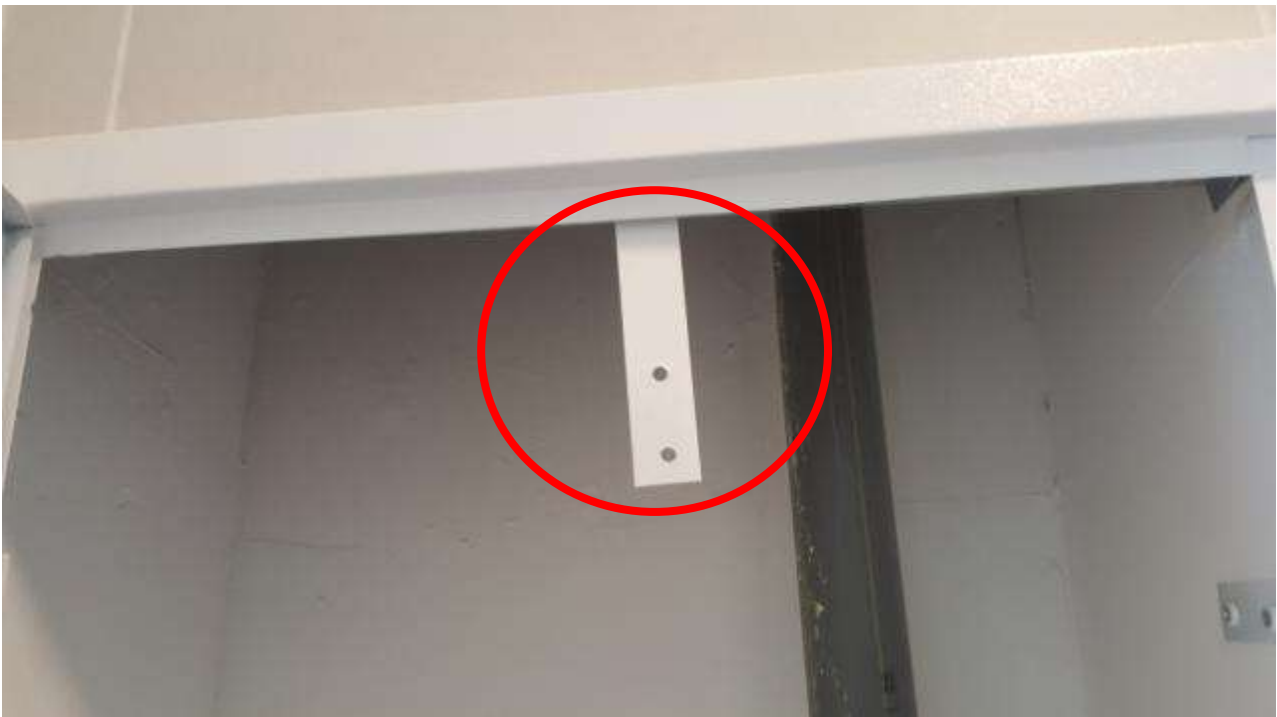
4. פלחי עיגון של מסגרת ארונות פח הינו בולטים בצורה מסוכנת העלולה לגרום לפציעה.

נדרש: יש לכופף את הפלחים כך שלא יבלטו. ₪ 4,200

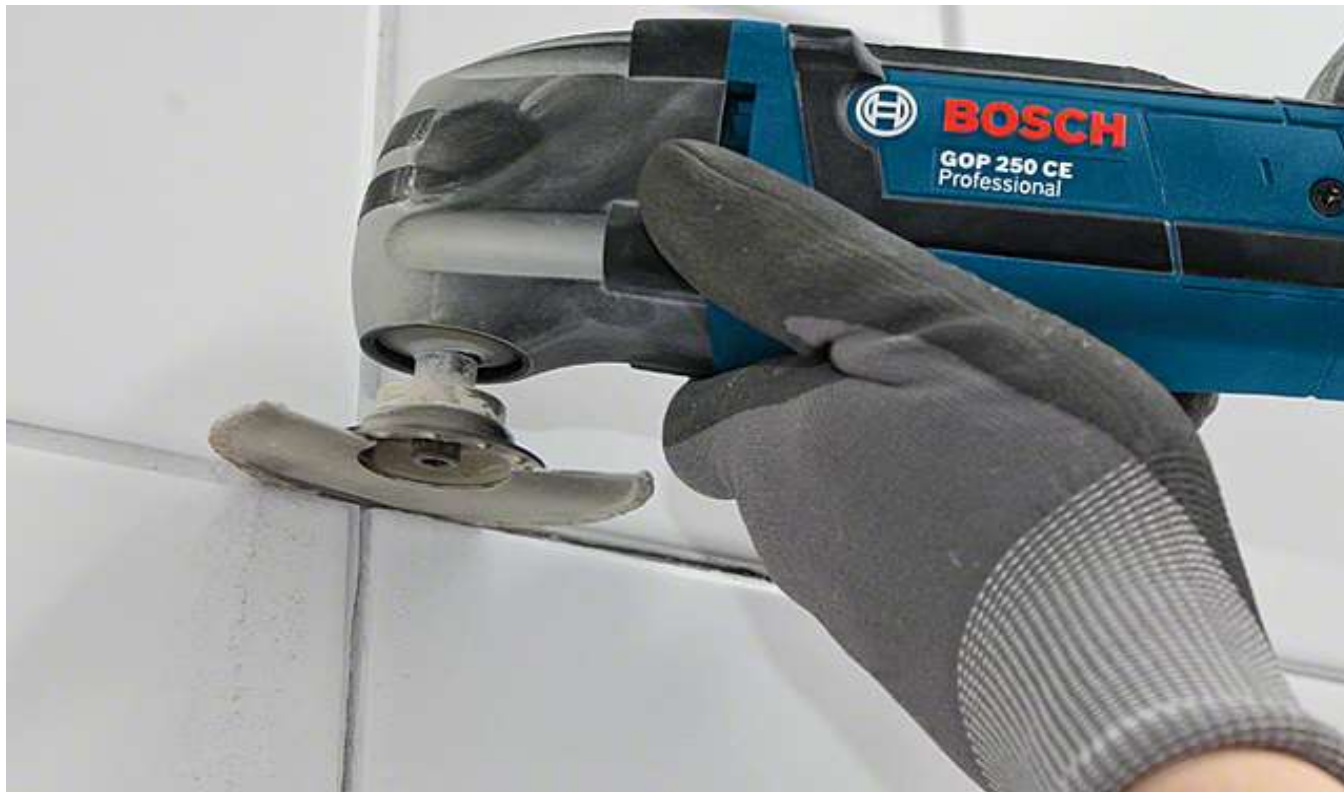
מצ"ב צילום להמחשת פעולת חרוץ הרובה

- א. לחרוץ את הרובה הקיימת לרוחב המישקים ולפתוח מישק ברוחב לפחות 6 מ"מ. חרוץ הרובה הקיימת ניתן לביצוע ע"י מכשיר כדוגמת "BOSH-GOP 250" המוצג בצילום המחשה להלן, ללא צורך בפירוק אריחים.
- ב. לבצע מילוי בחומר פולימרי כדוגמת "סיקה סיל C" או "כרמוסטיק PU" או שו"ע.

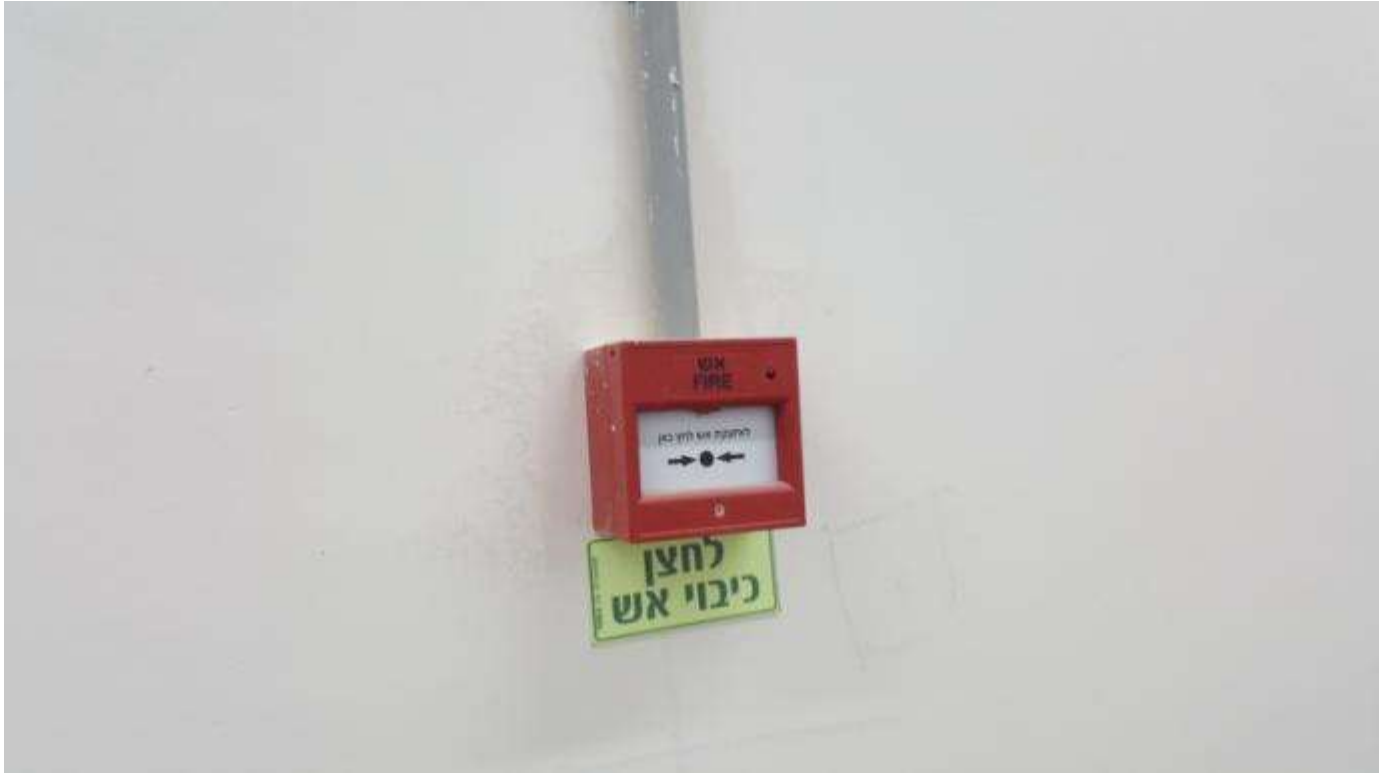
9. במקומות שונים ברחבי הבניינים חסרים מכסי פלסטיק לאביזרי לחצן אזעקת אש.
נדרש: יש לעבור על כל הקומות בבניינים ולוודא התקנת מכסים ללחצני אזעקת כיבוי אש. _ 600 ₪

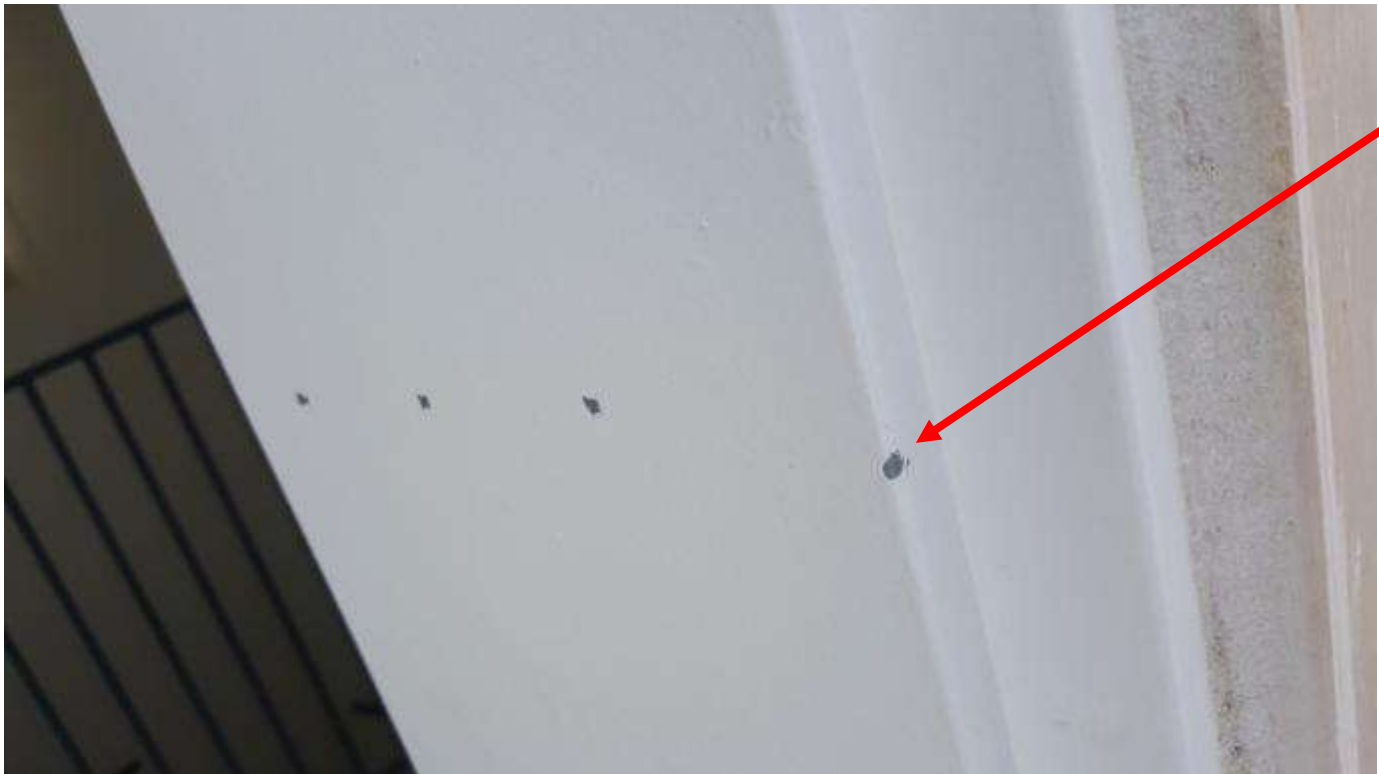
11. במקומות שונים ברחבי הבניינים, ניכרים סמני מעיכות וקילופי צבע במלבני הדלתות אש. נדרש: יש לעבור על כל הדלתות בבניינים ובמידת הצורך לשייף, לבצע תיקוני שפכטל פחחים וצביעה נוספת לקבלת מראה אחיד.

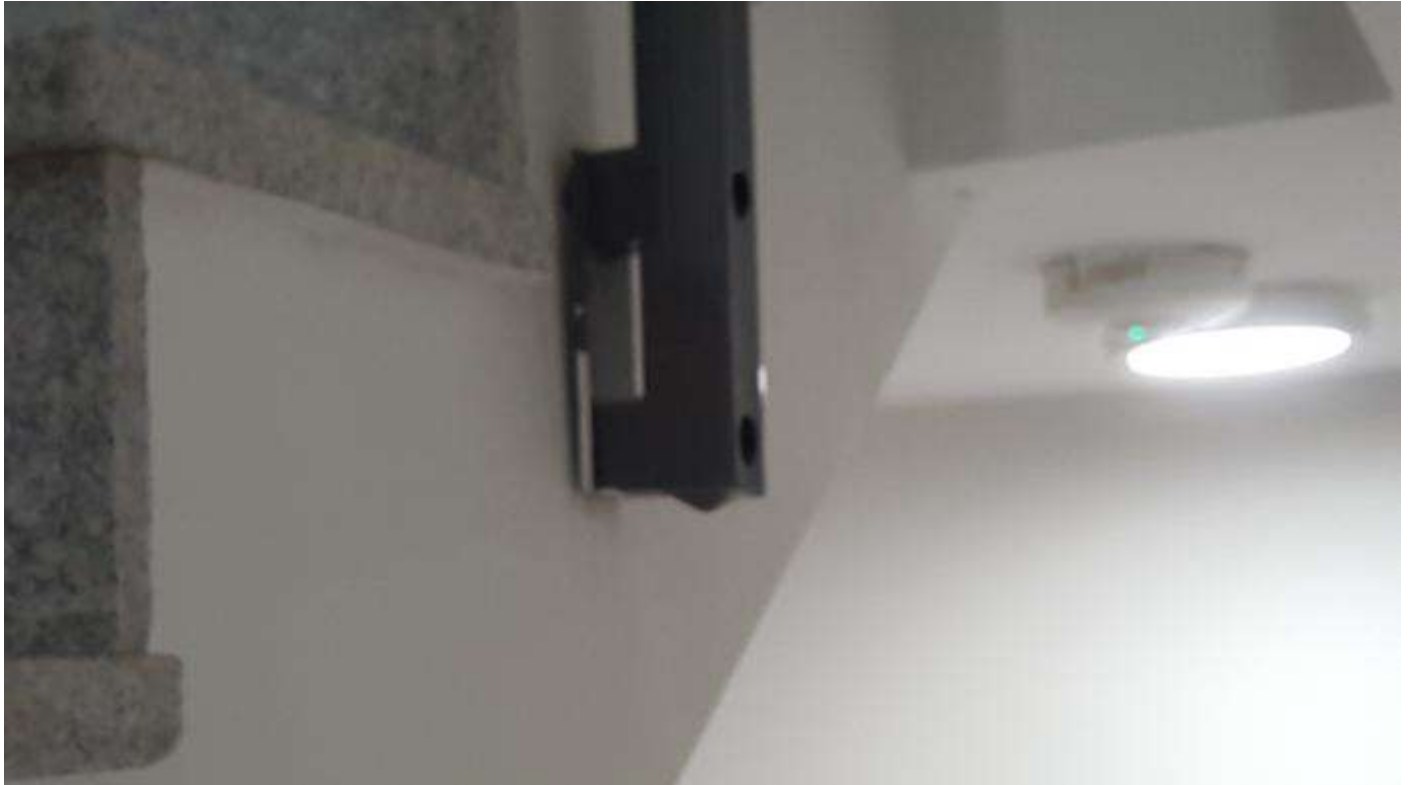
17. במקומות שונים בחיבור מעקות המתכת אל דופן גרם המדרגות חסרים כפתורי מפלסטיק לכיסוי חורי עיגון המעקות.

נדרש: יש לעבור על כל הקומות בבניינים ולהתקין כפתורים חסרים. _____ 600 ₪

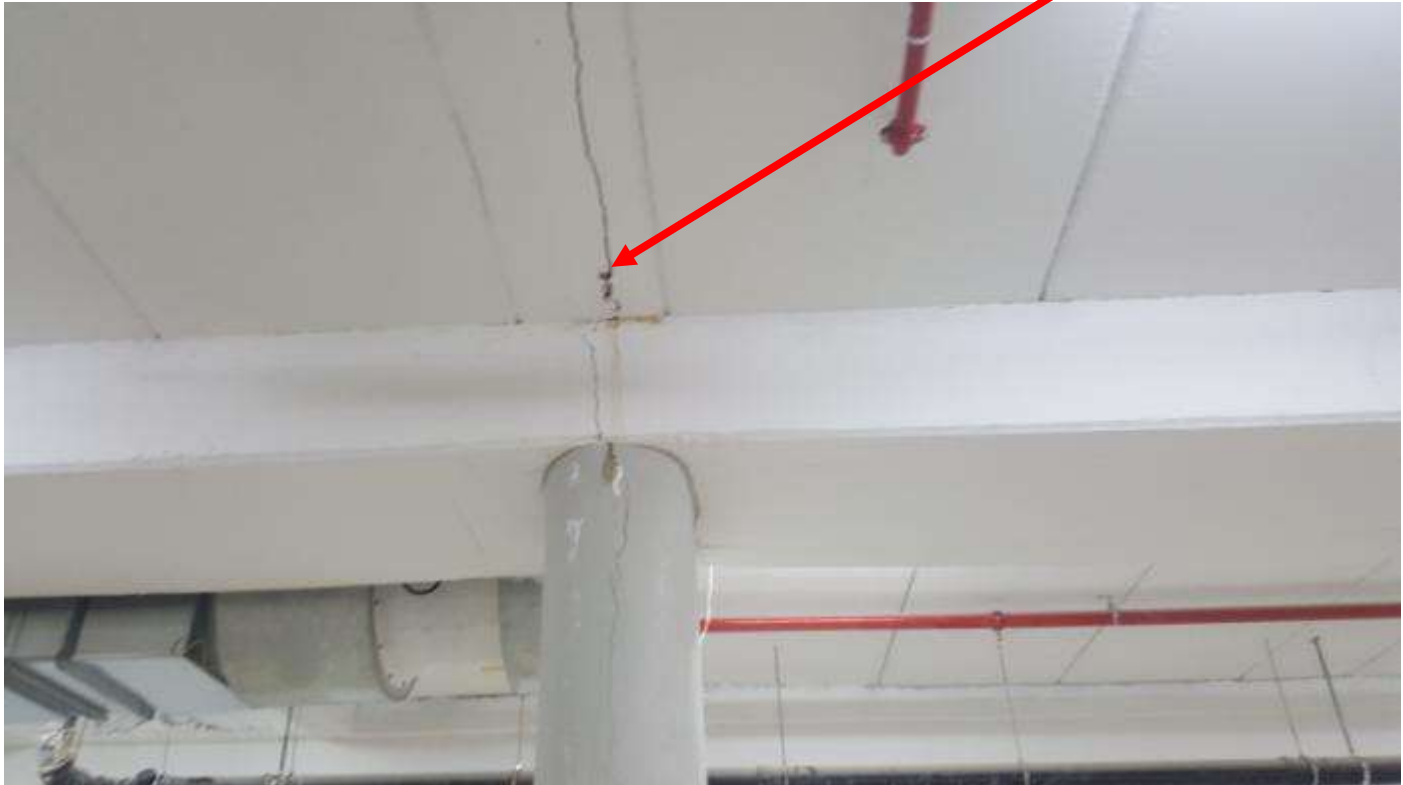
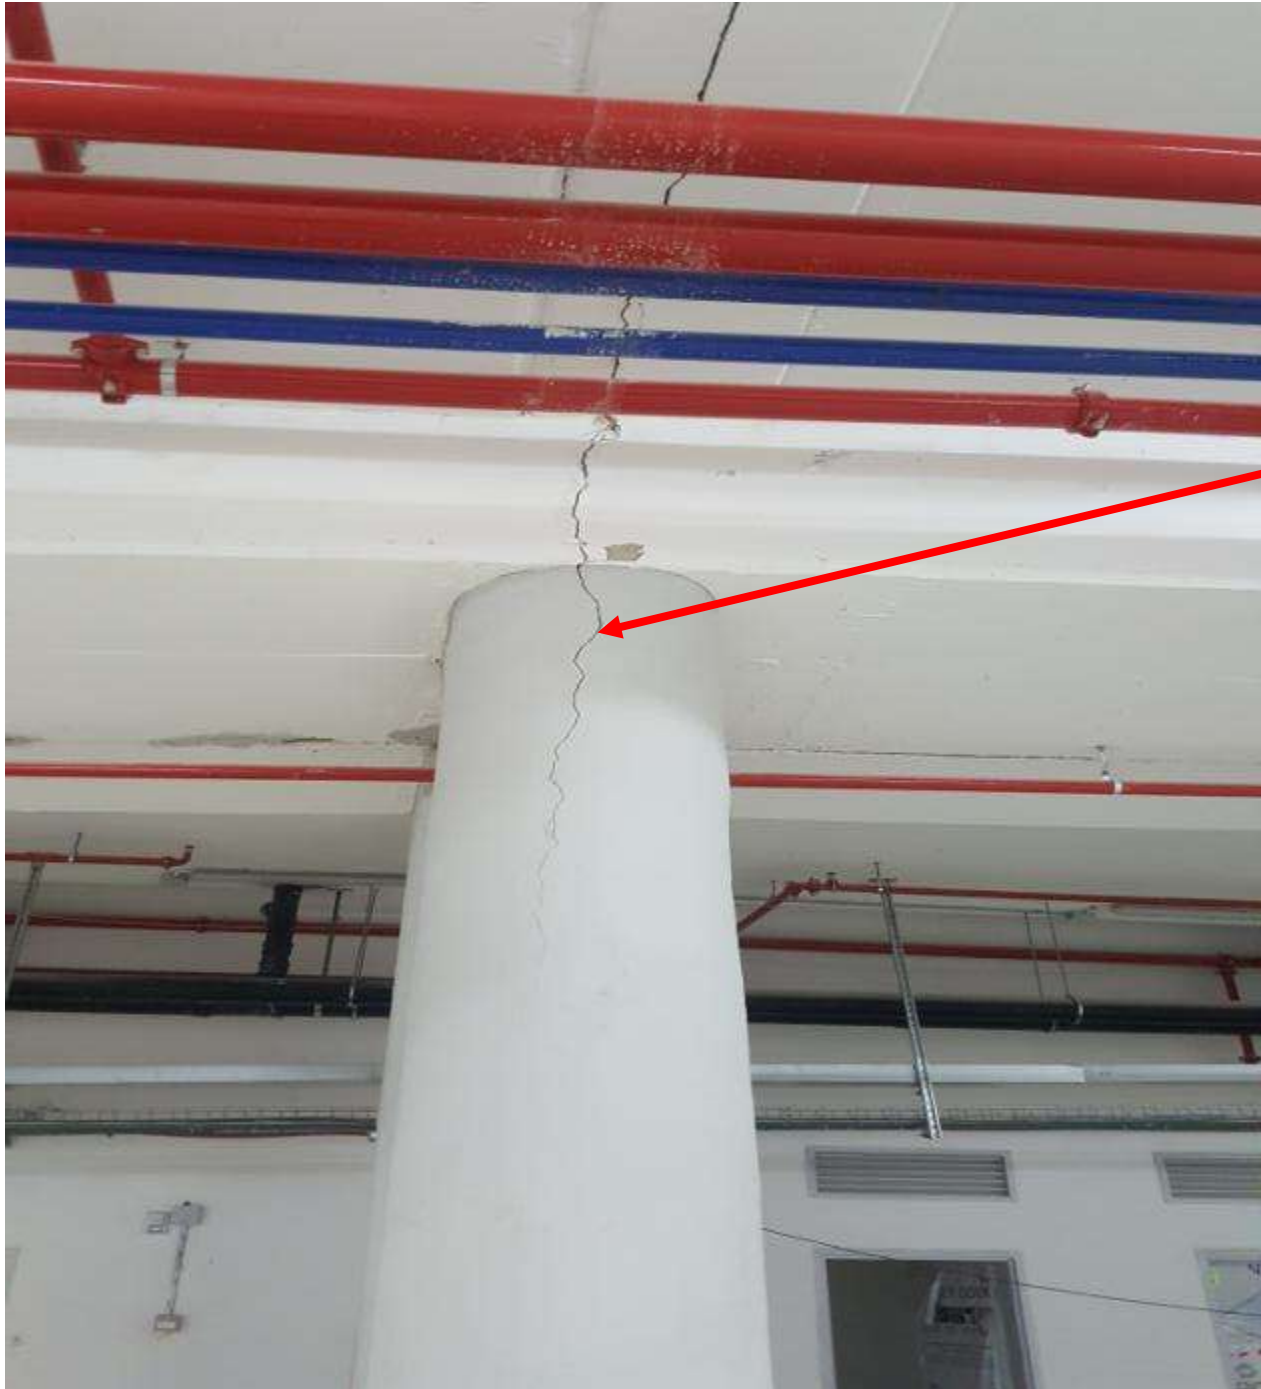
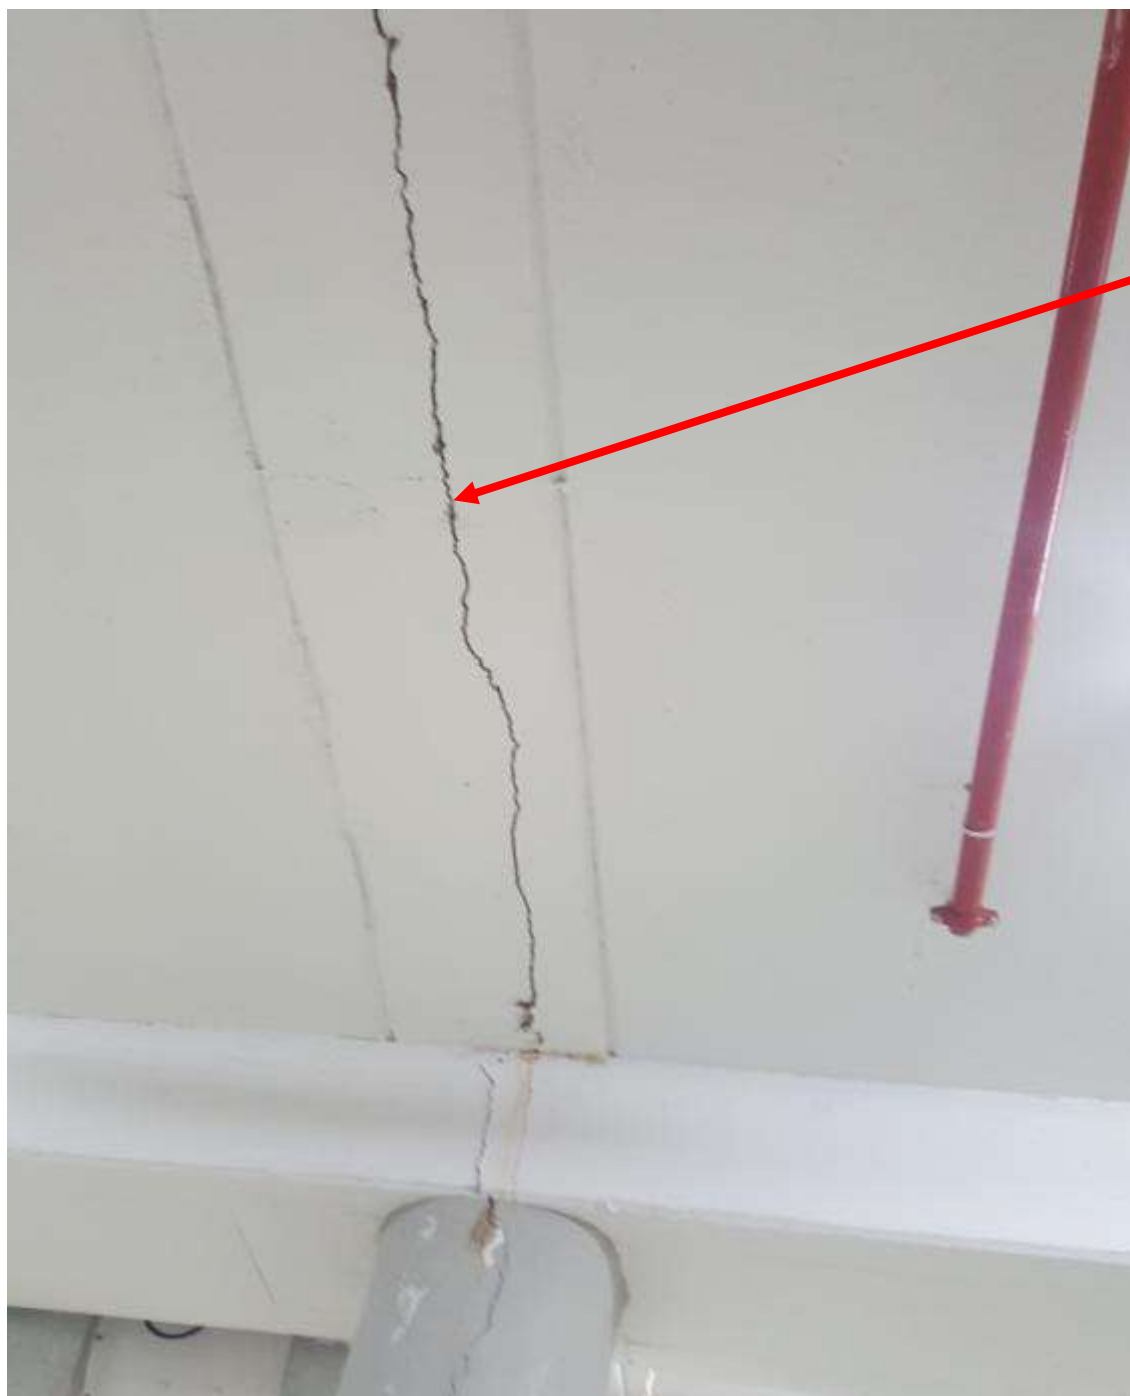
18.1. באזור חניות מס' 76,77,58,59 – אותרה סדיקה בתפר המחבר בין מבנה בניין גרטרוד עליון 32 לבניין גרטרוד עליון 34. הסדיקה נמשכת לכל רוחב התקרה והקירות וחוצה את העמודים לשני חלקים.

הערה: יש להסב את צומת לב מתכנן השלד (קונסטרוקטור) של הבניינים ולפעול על פי ממצאיו.

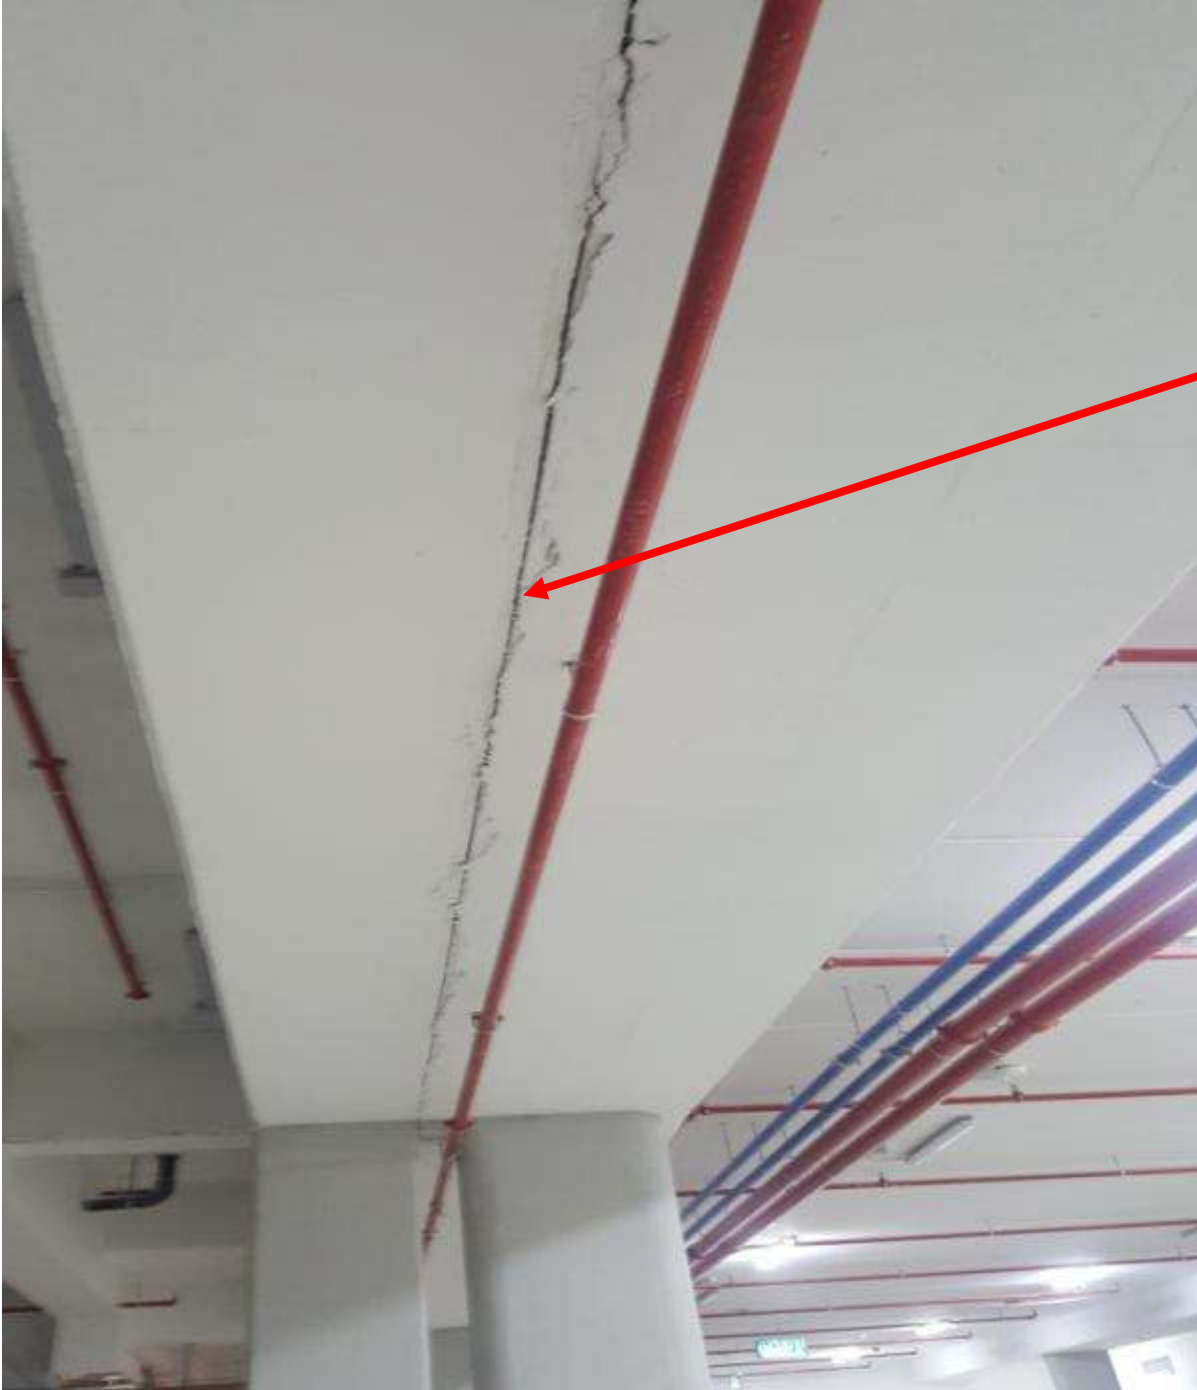
18.2. אותר סדק בקורה הנמשכת לכל אורך החניון.

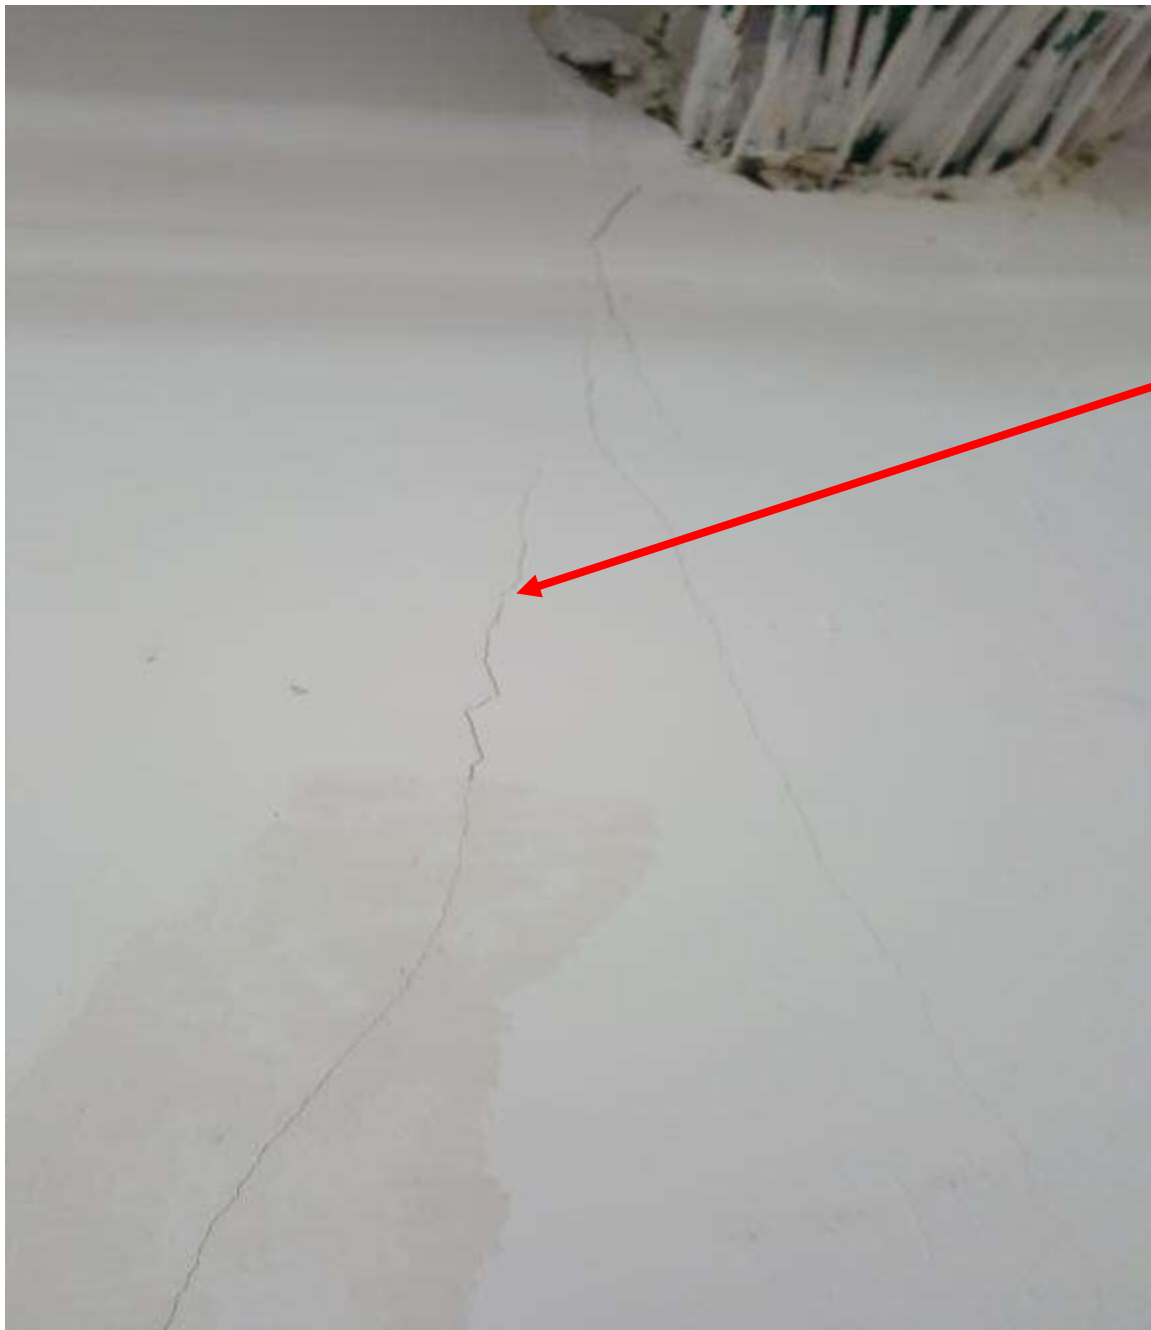
18.3. מימין למחסן מס' 24, אותר סדק טיח אנכי.

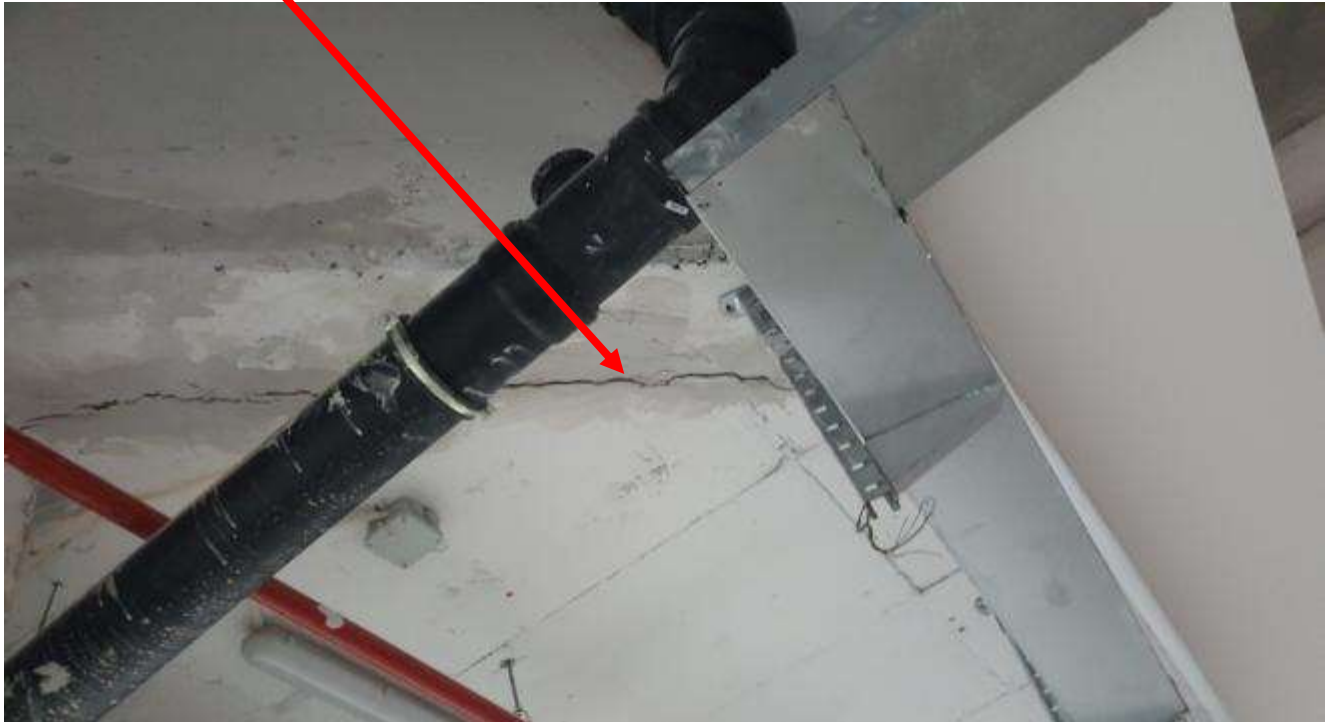
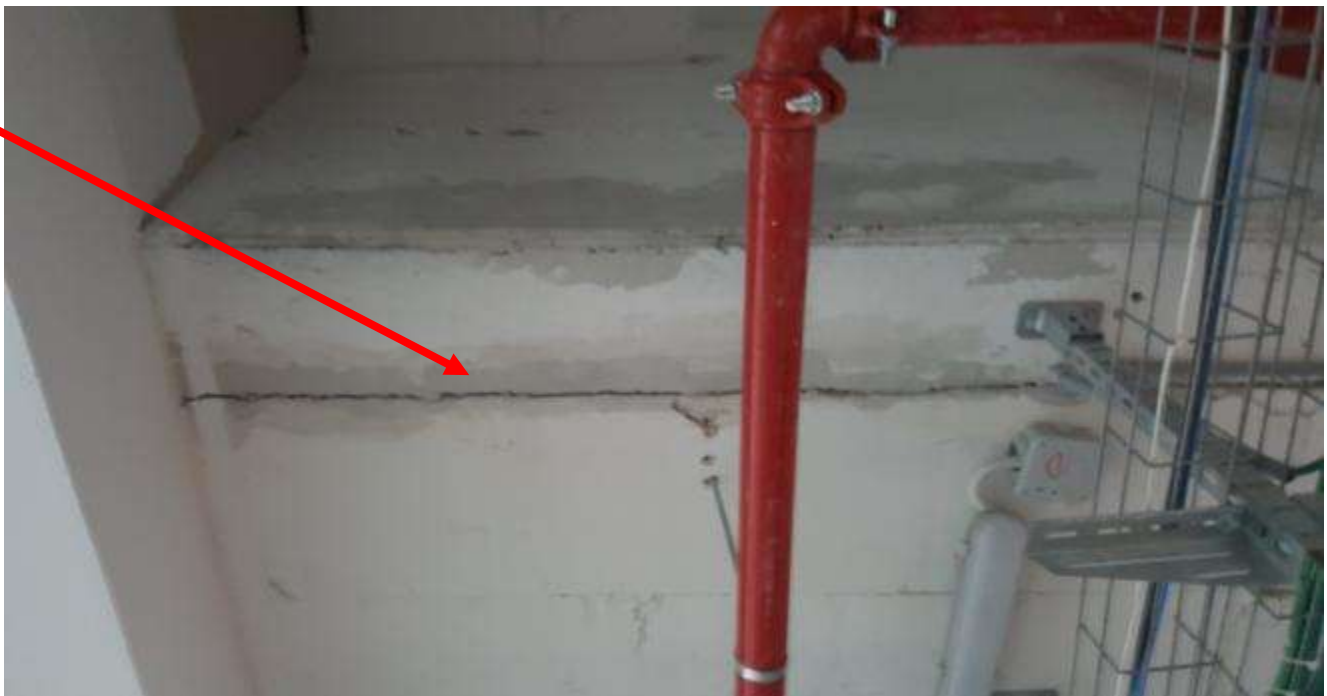
18.4. באזור מחסן מסי 13 - סדק בקורה.

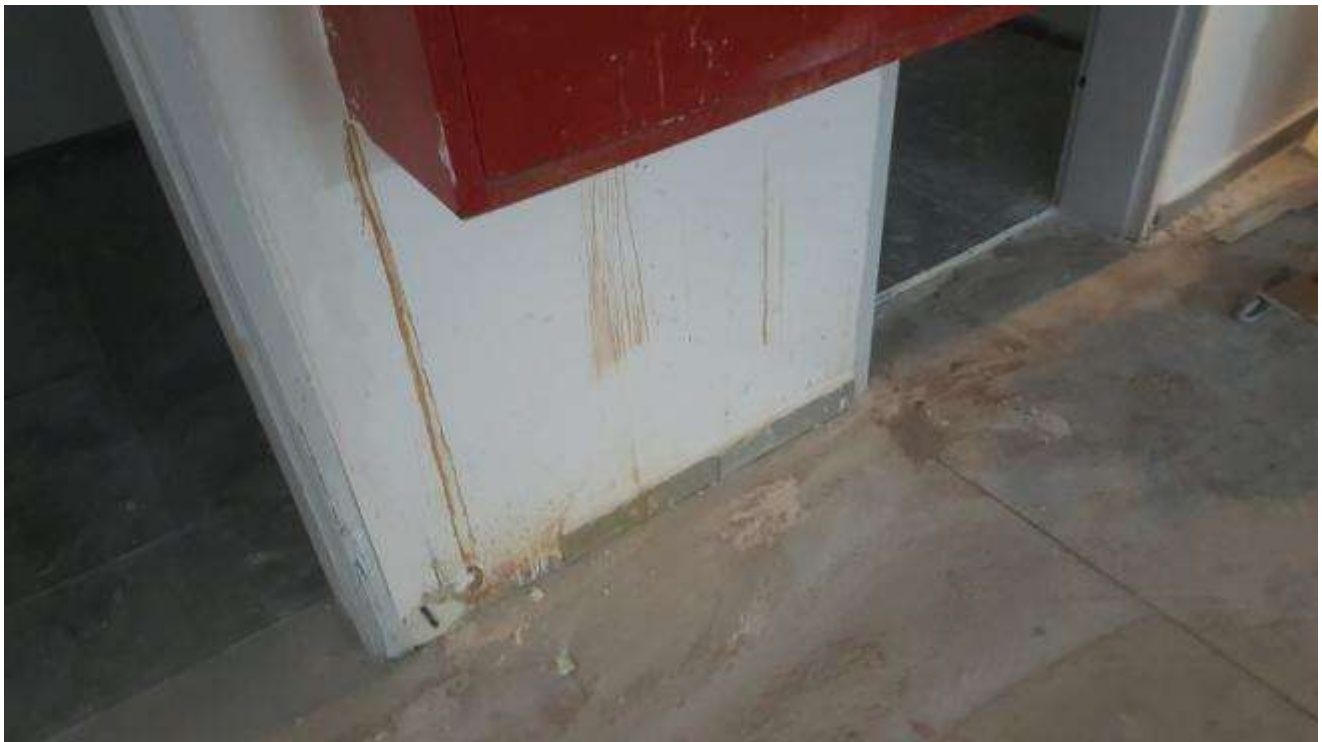
19. סמוך למחסן מס' 29, תחתית ארון הכיבוי אש מחלידה. (ראה צילום בסעיף 4 בהמשך).
נדרש: יש לצבוע את הארון בצבע אל חלד כדוגמת "המרייט – יעקובי" או שו"ע. _____ 300 ₪
20. סמוך למחסן מס' 29, מתחת לארון כיבוי אש, ניכרים סמני גלישת מים על הקיר
דרך ארון כיבוי אש. על פי הסימנים הנזילות נבעו עקב אי סגירה הרמטית של הברז אשר גרמה
לגלישת מים מתוך ארון הכיבוי אש. בנוסף, ניכר קוץ זיון חשוף, וחוסר פנל.
נדרש: לבצע תיקוני טיח וצבע אסתטיים להעלמת סמני הנזילות לרבות הסרת קוץ
הברזל והשלמת פנל ריצוף חסר. _____ 600 ₪

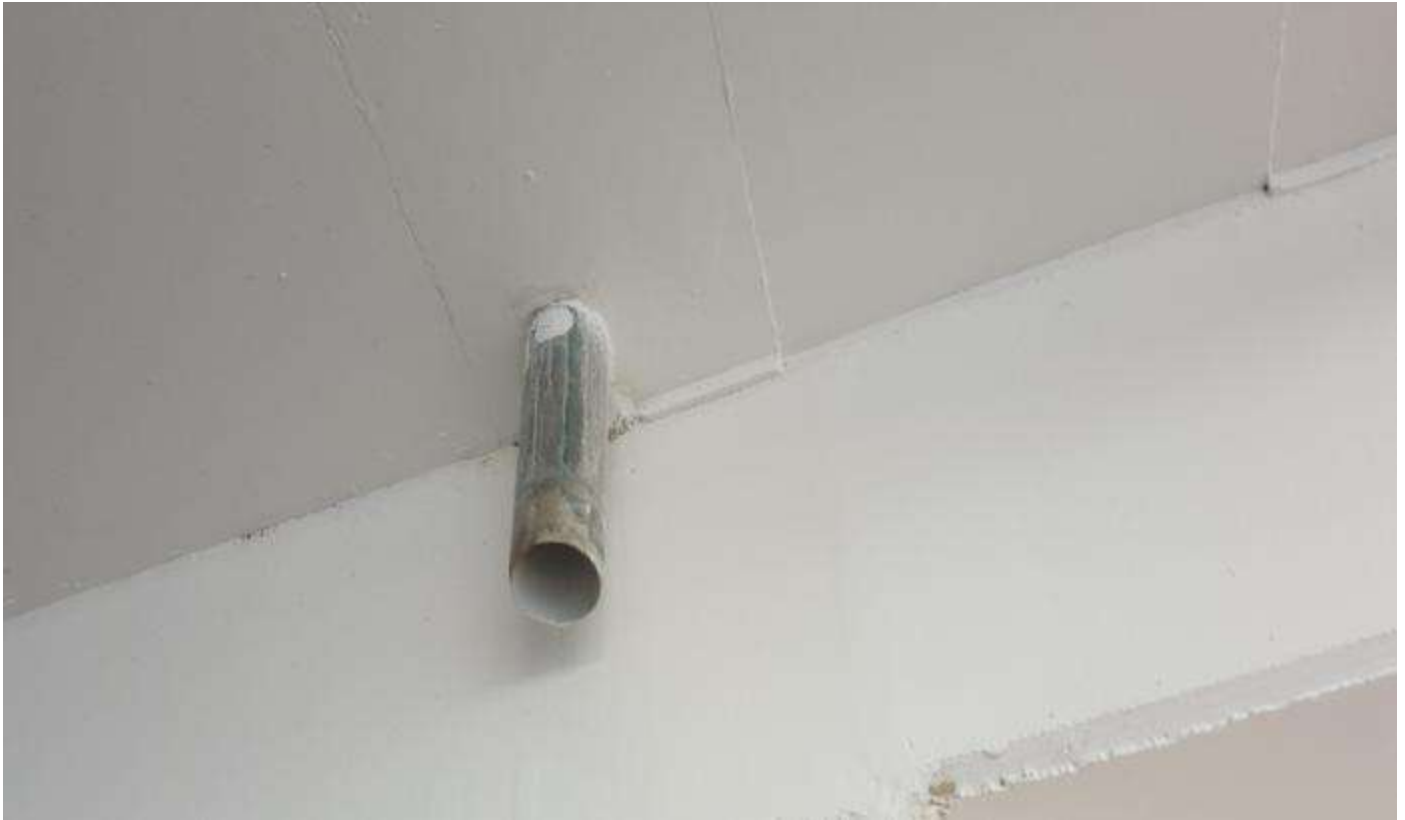
23. באזור הכניסה הרכובה אל החניון, ניכרת צנרת ורטיקאלית קטועה אשר לא ברורה מטרתה. **נדרש:** על הקבלן לתת הסבר לוועד הבניין בנוגע לסוגיה זו.

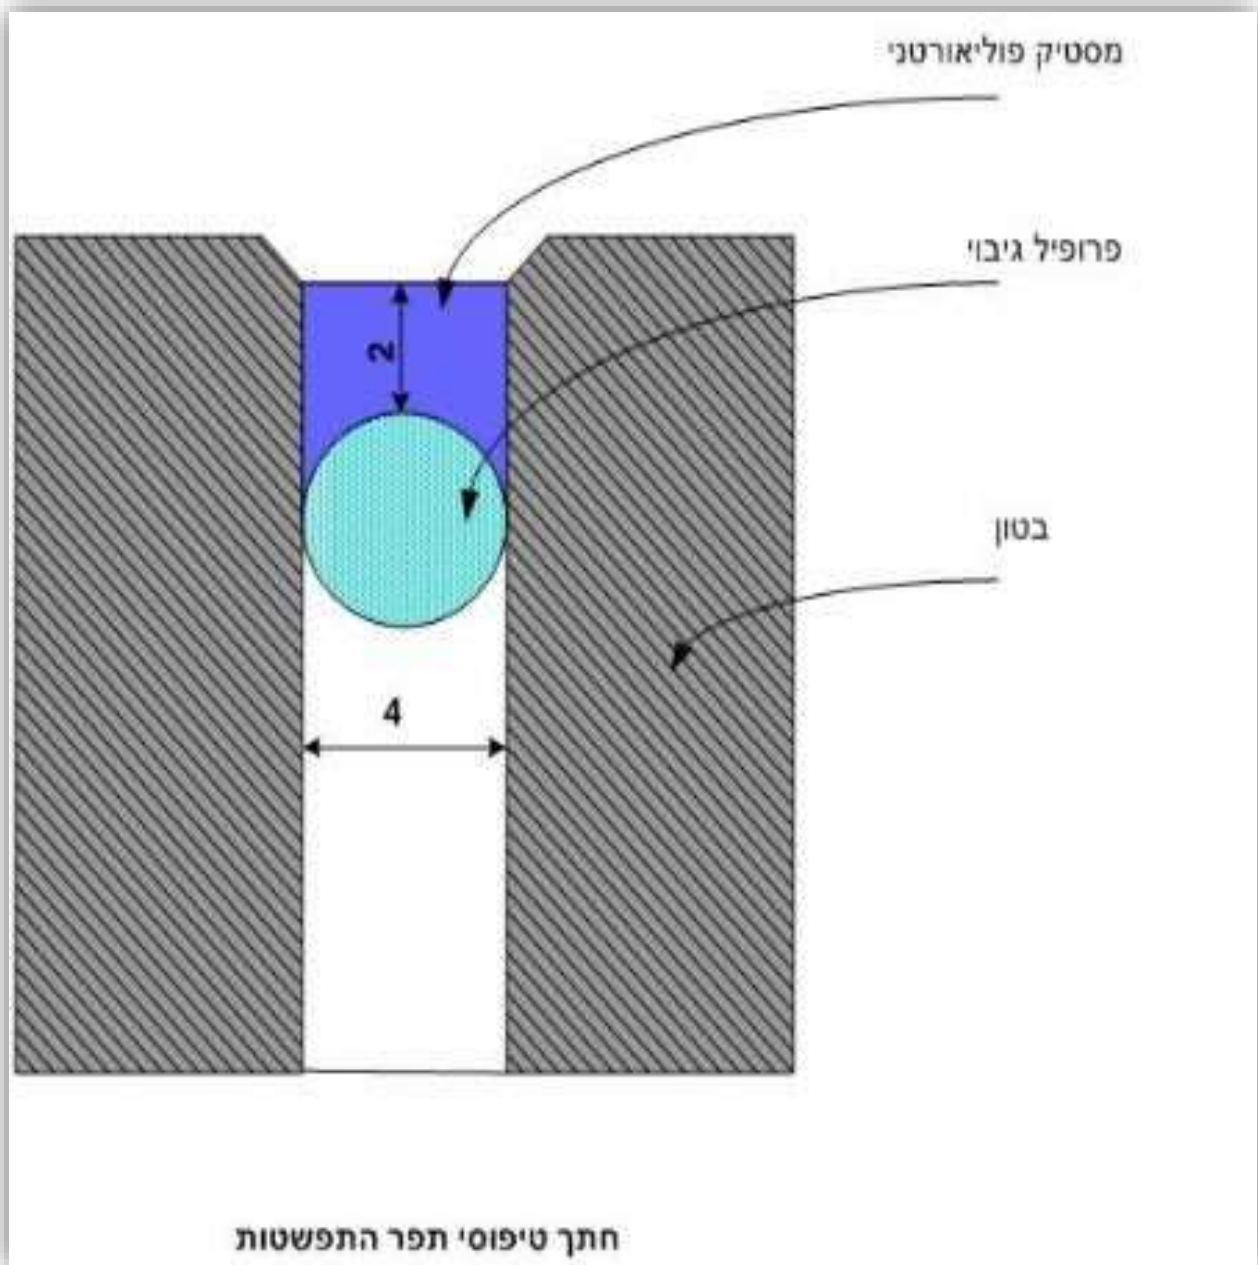
29. בחומת דירת גן של בניין גרטרוד עליון 36 הגובלת באזור הכניסה האחורית של הבניינים, אותר סדק אנכי אשר על פי הסימנים נובעים מחוסר תפרי התפשטות. אי ביצוע תפרי התפשטות גורמת לסדיקה בלתי מבוקרת.

מצ"ב חתך טיפוסי להמחשת ביצוע תפר התפשטות

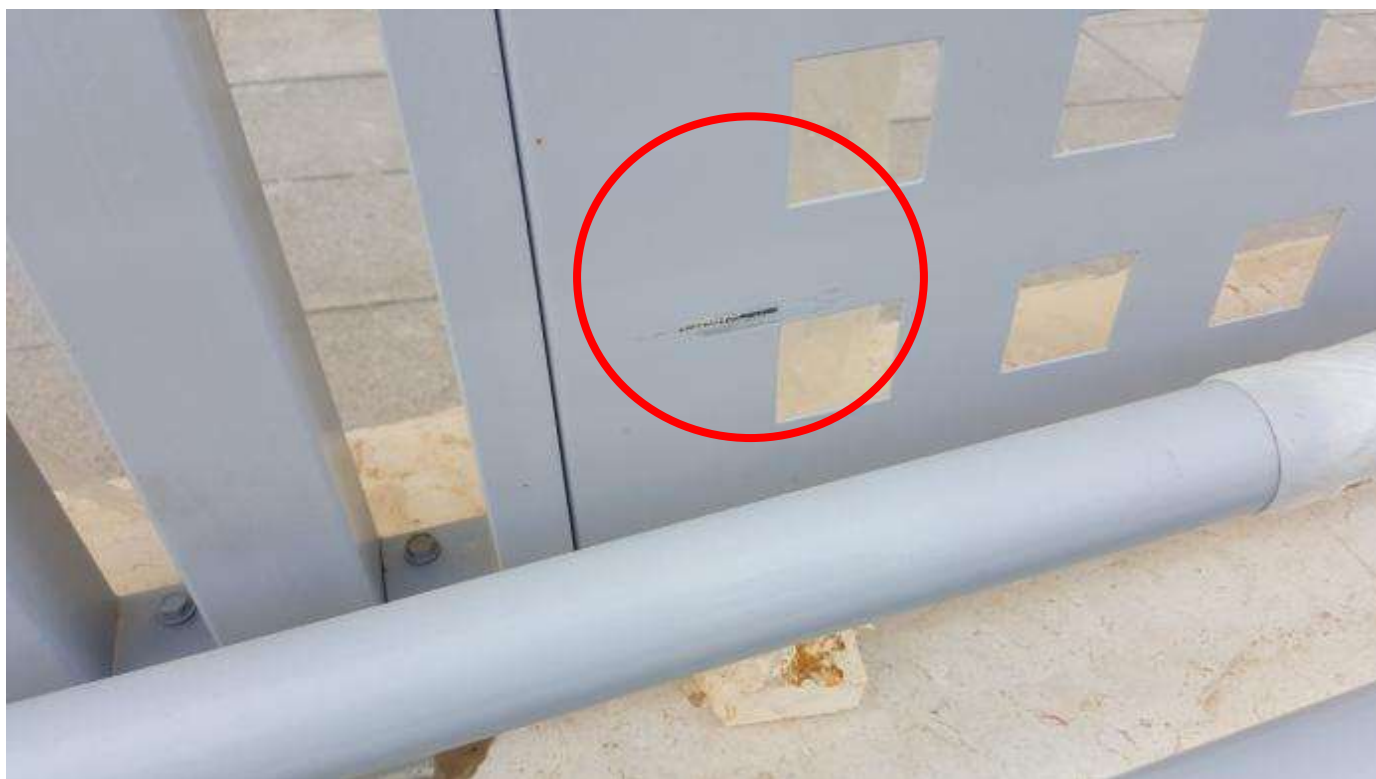
33. באזור השביל המשופע בכניסה הראשית דל הבניין ניכרים פגיעות מכאניות המתבטאות בשריטות ולקלופי צבע בגדר העשויה מתכת ובמאחז היד.
נדרש: יש לבצע תיקוני צבע אסתטיים לקבלת מראה אחיד. _____ 1,000 ₪

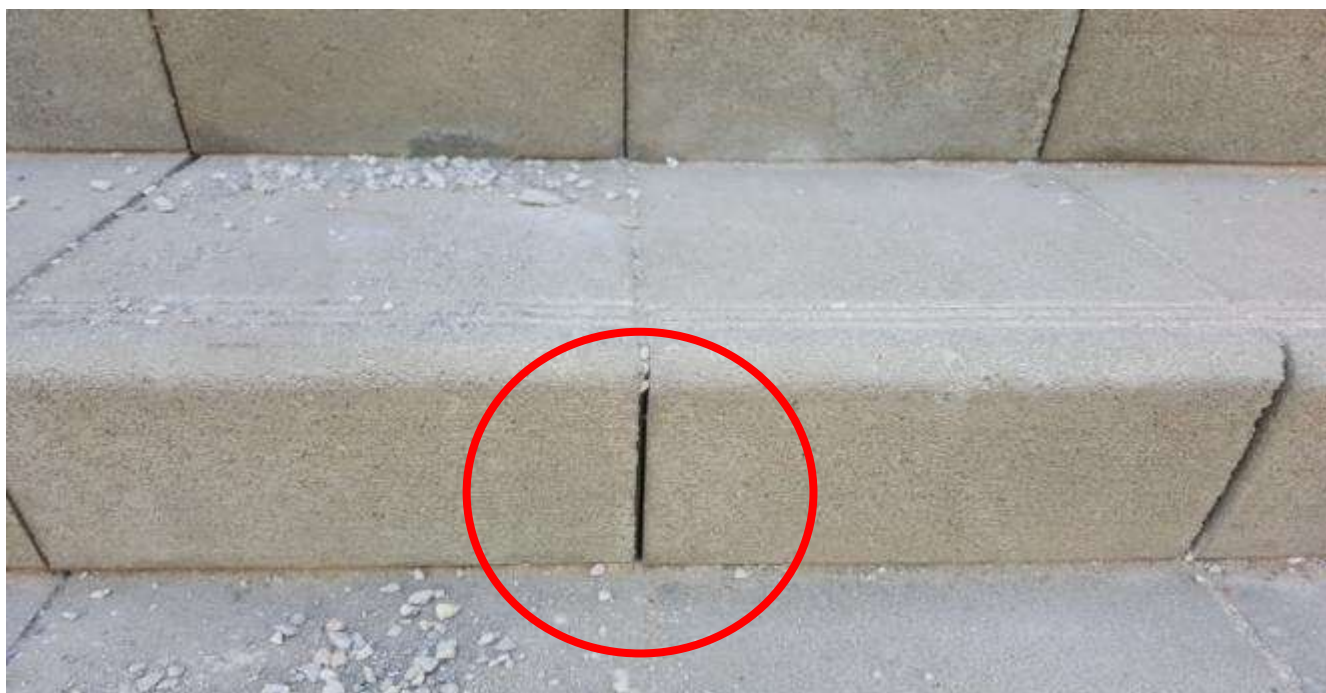
34. חסר מילוי במישקי בין אבני המדרגות חוץ המובילות אל הכניסה הראשית של הבניינים.
נדרש: יש למלא את המישקים ברובה צמנטית. _____ 400 ₪
