חוות דעת מומחה

- ❖ אני הח"מ, נתבקשתי ע"י ועד (להלן "ועד הבניינים") לבצע בדיקה הנדסית בנכס שלהלן:
 - ◆ כתובת הנכס:
 - ◆ מועד הביקור בנכס:
 - ◆ מהות הנכס הנבדק:.
 - ◆ סטאטוס הנכס: טרום מסירה.
 - ◆ מטרת הבדיקה וחוות הדעת: איתור ליקויי בנייה בנכס והפקת חוות דעת הנדסית (בדק בית).

ליקויים כלליים המתייחסים לכל שלושת הבניינים

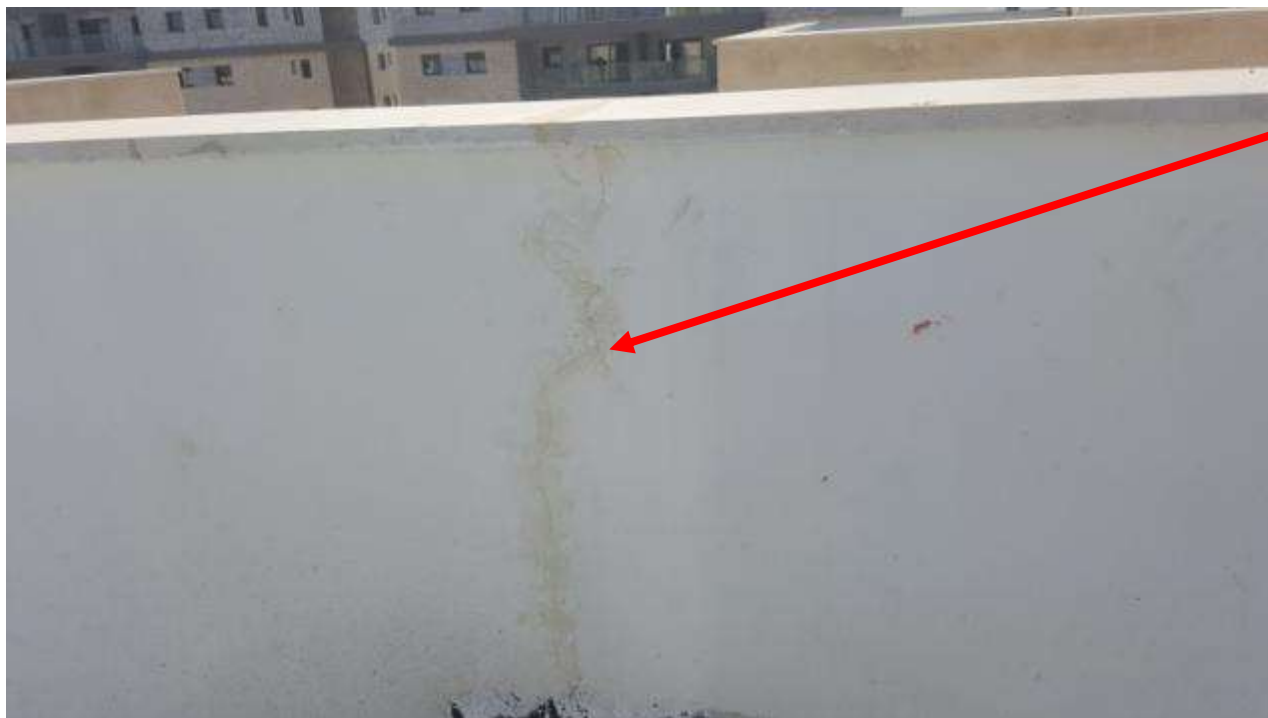
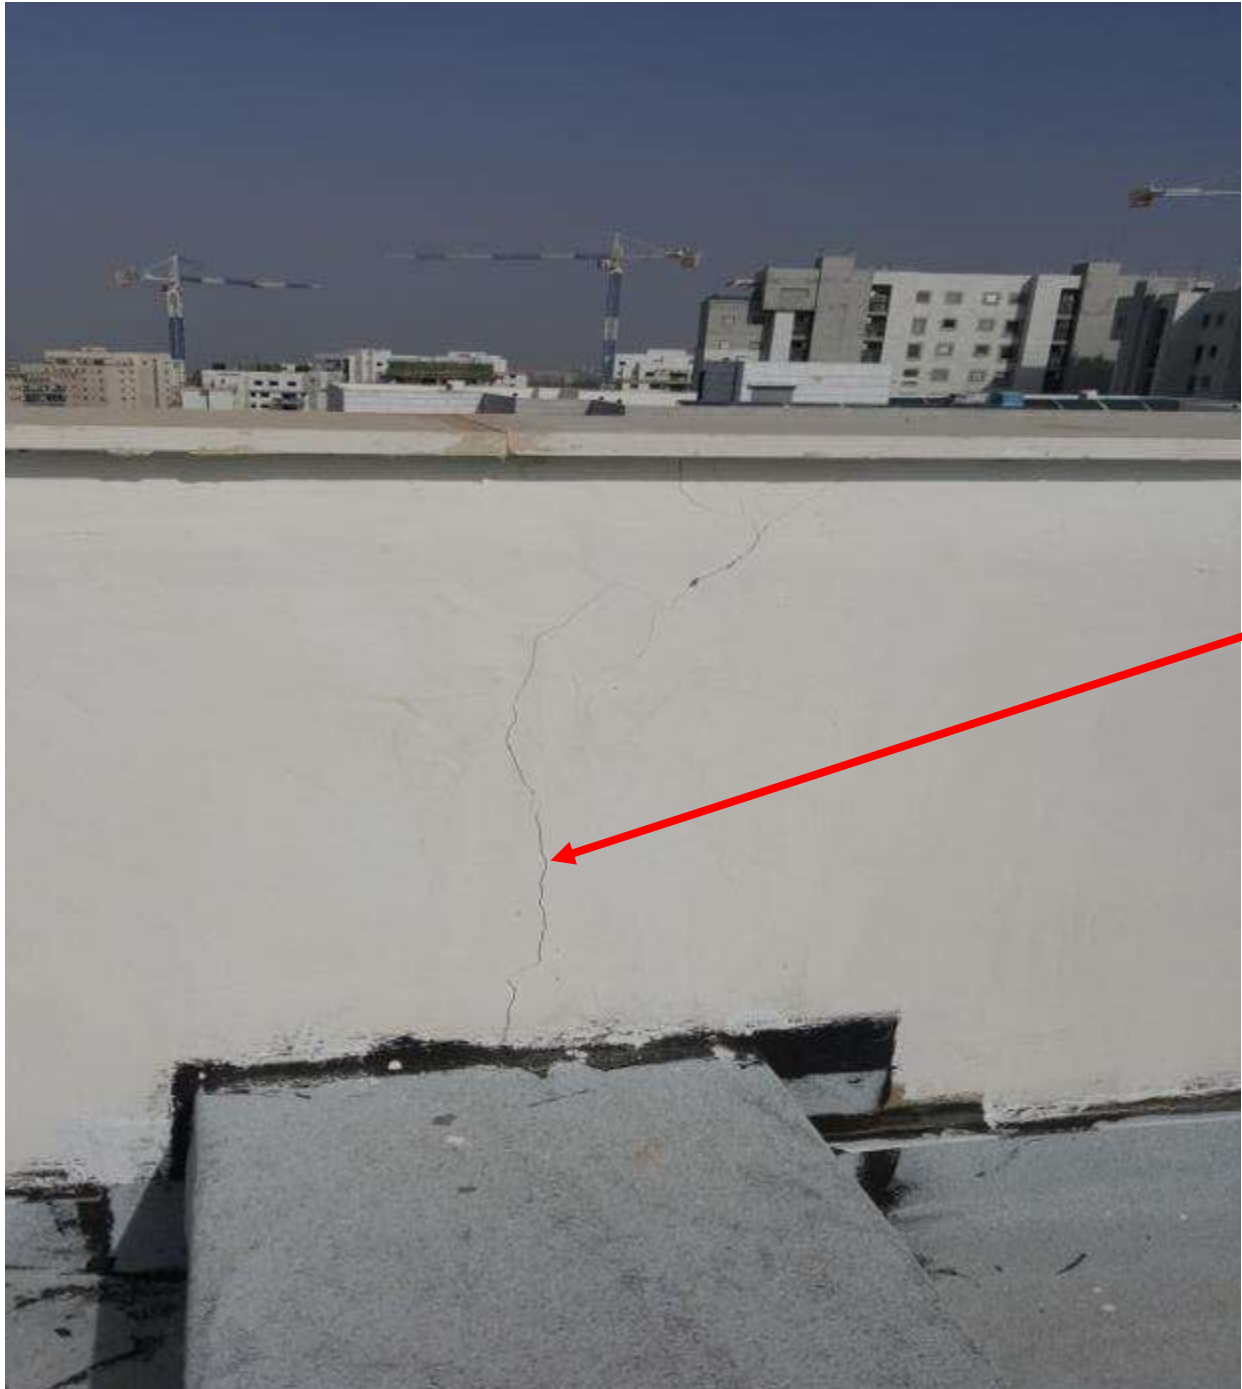
42. סדקים חיבור בין המבנים הינם סדוקים.
במעקות הבנויים אותרה סדיקה בתפרים המחברים בין המבנים.
הסדיקה מתבטאת במעקות היוצאים משני צידי הגג.

הערה: יש להסב את צומת לב מתכנן השלד (קונסטרוקטור) של הבניינים ולפעול על פי ממצאיו.

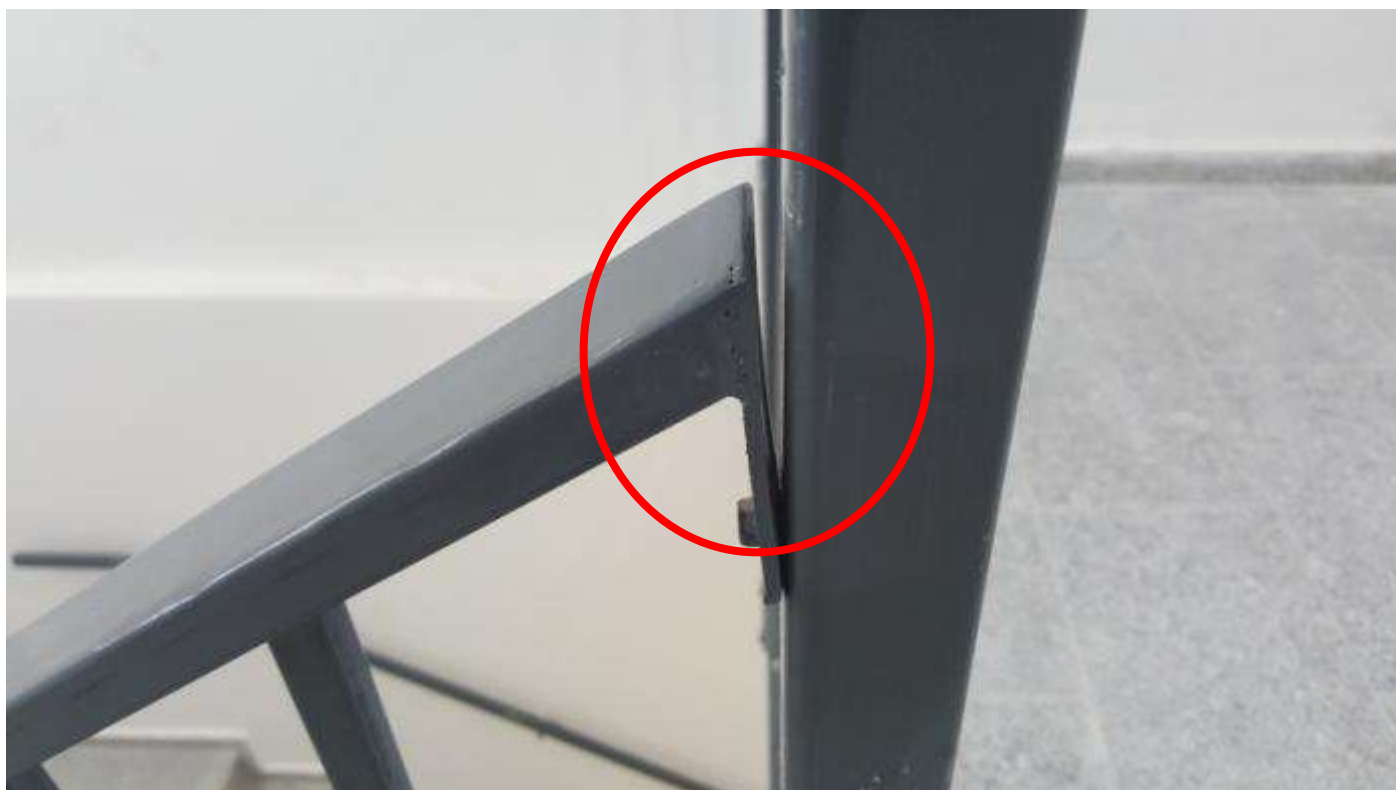
59. חיבור לקוי בין מעקות.

נדרש: לחבר את המעקות בצורה תקינה. _____ 300 ₪

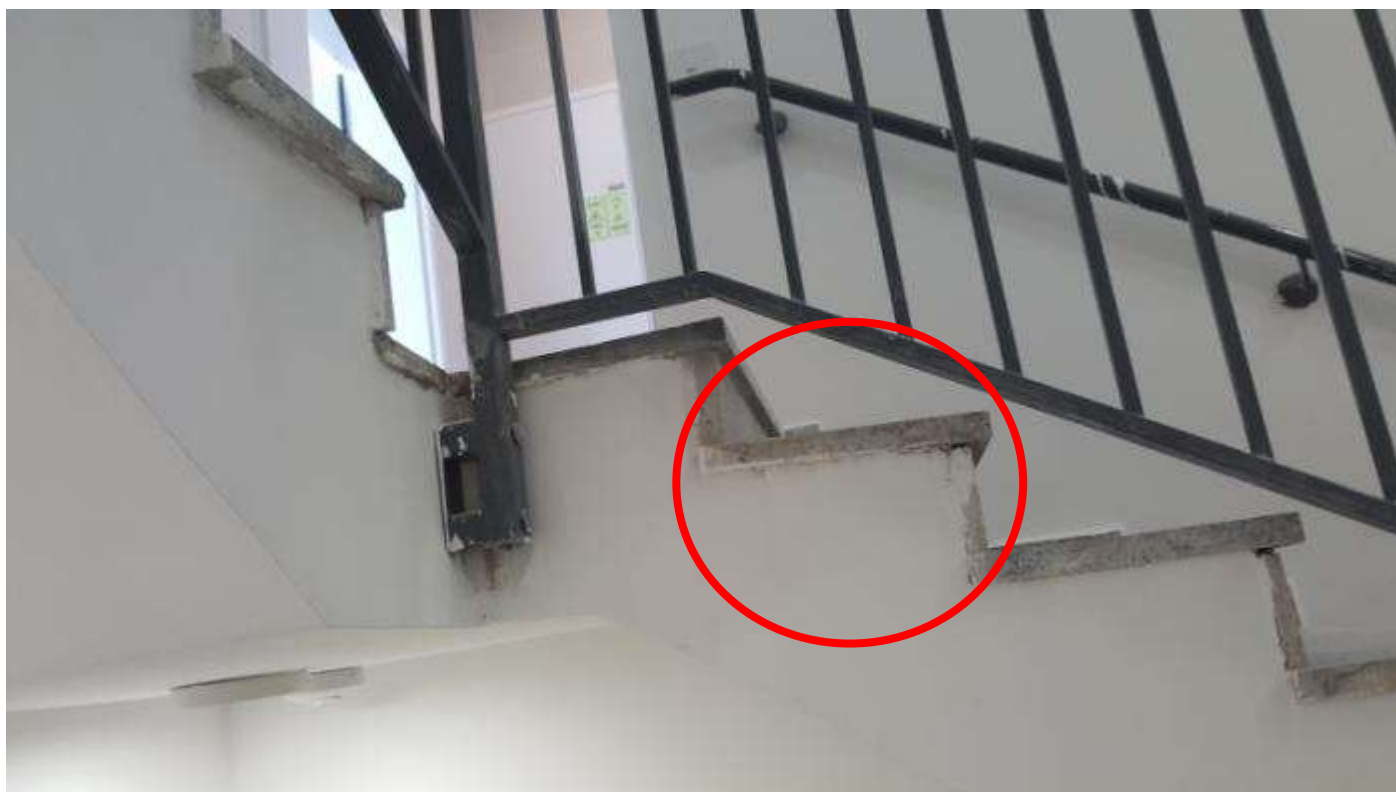
61. לוח חיפוי מדרגה שנייה מלמטה בוצעה בצורה בלתי מפולסת.

נדרש: לפרק לוח ולהתקינו בצורה מפולסת. _____ ₪ 200

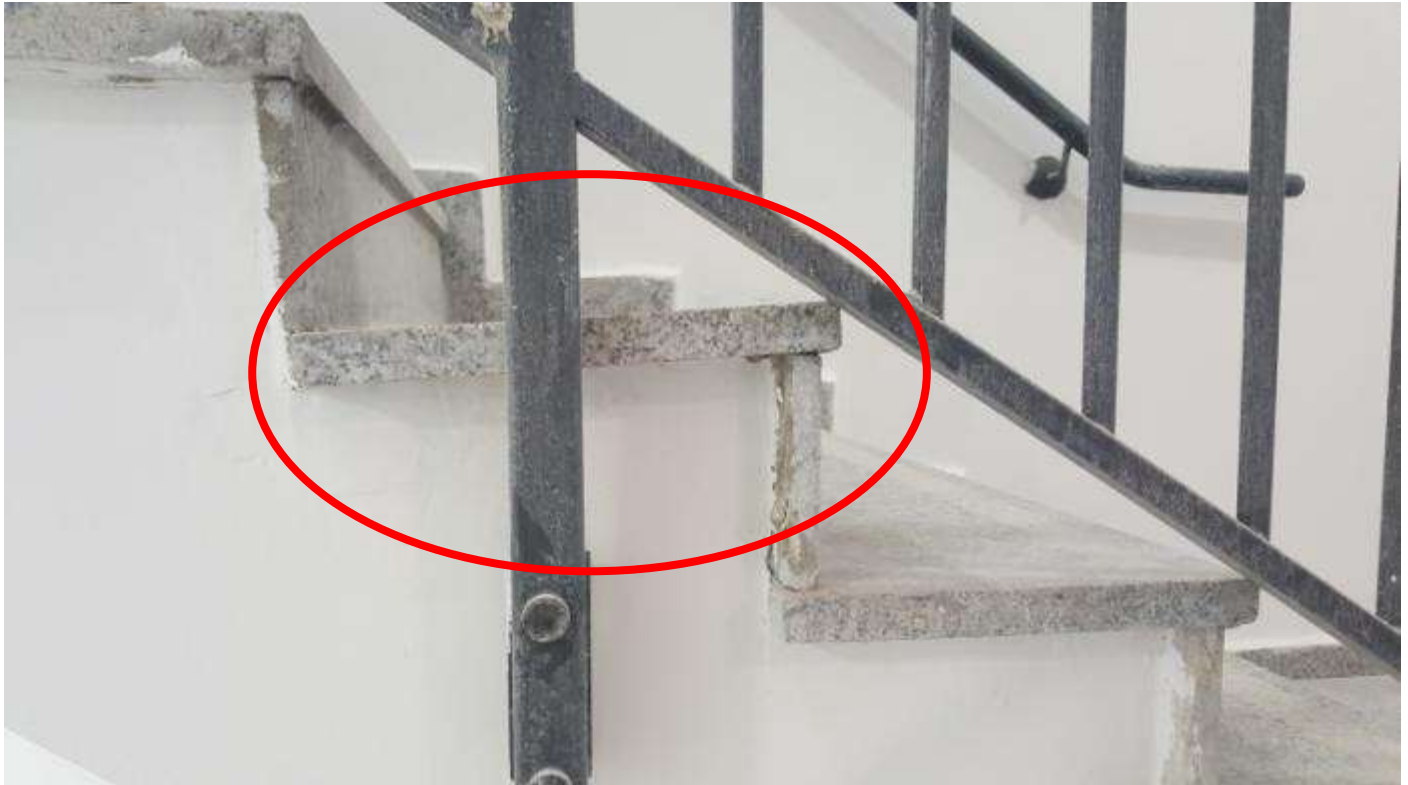
62. לוח חיפוי מדרגה רביעית מלמטה בוצעה בצורה בלתי מפולסת.

נדרש: לפרק לוח ולהתקינו בצורה מפולסת. _____ 200 ₪

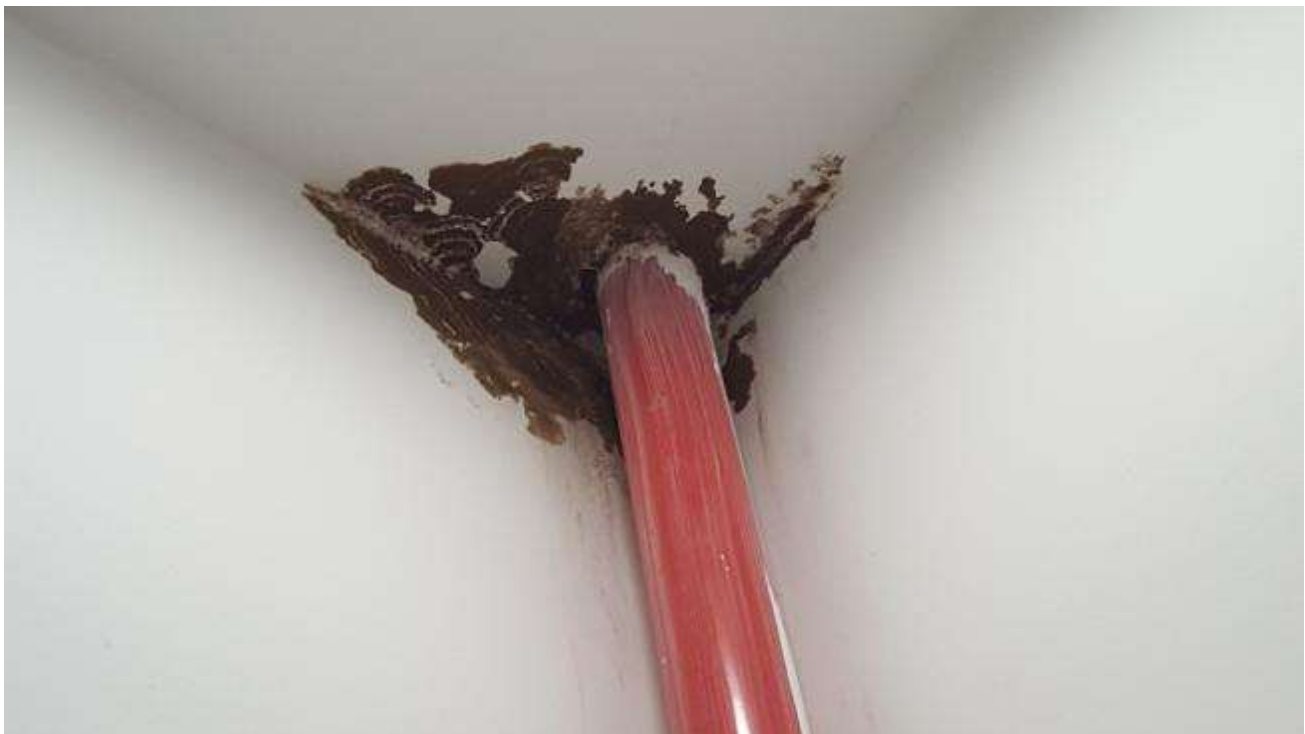
63. סמני גלישות מים ללא גמר צבע בדופן גרם המדרגות.
נדרש: לבצע תיקוני צבע להעלמת סמני הגלישות מים. _____ ₪ 400
64. חוסר גימור המתבטא בכתם שחור סביב חדירת צנרת כיבוי אש.
נדרש: להשלים עיבוד גמר טיח וצבע להעלמת הכתם השחור. _____ ₪ 400

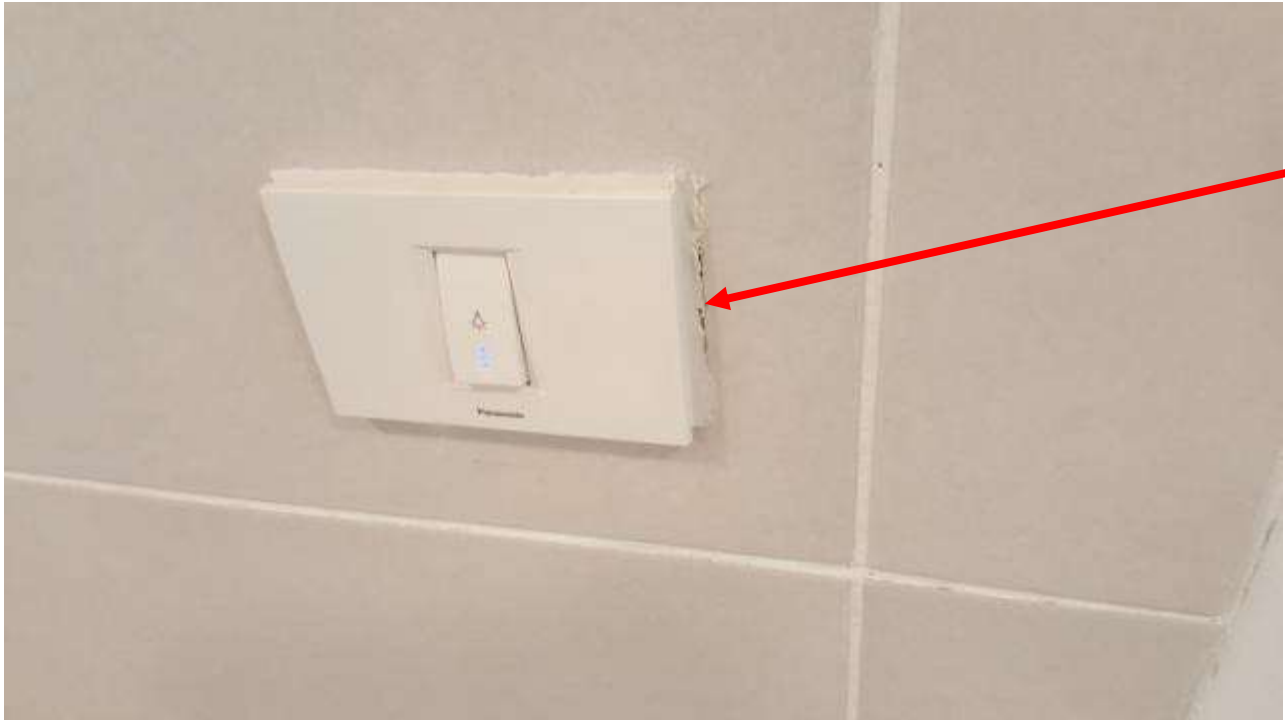
73. אריח חיפוי קרמיקה חתוך בצורה לקויה סביב מפסק תאורה אשר תוקן במילוי בצורה ארעית.
נדרש: להחליף אריח חיפוי. _____ ₪ 200

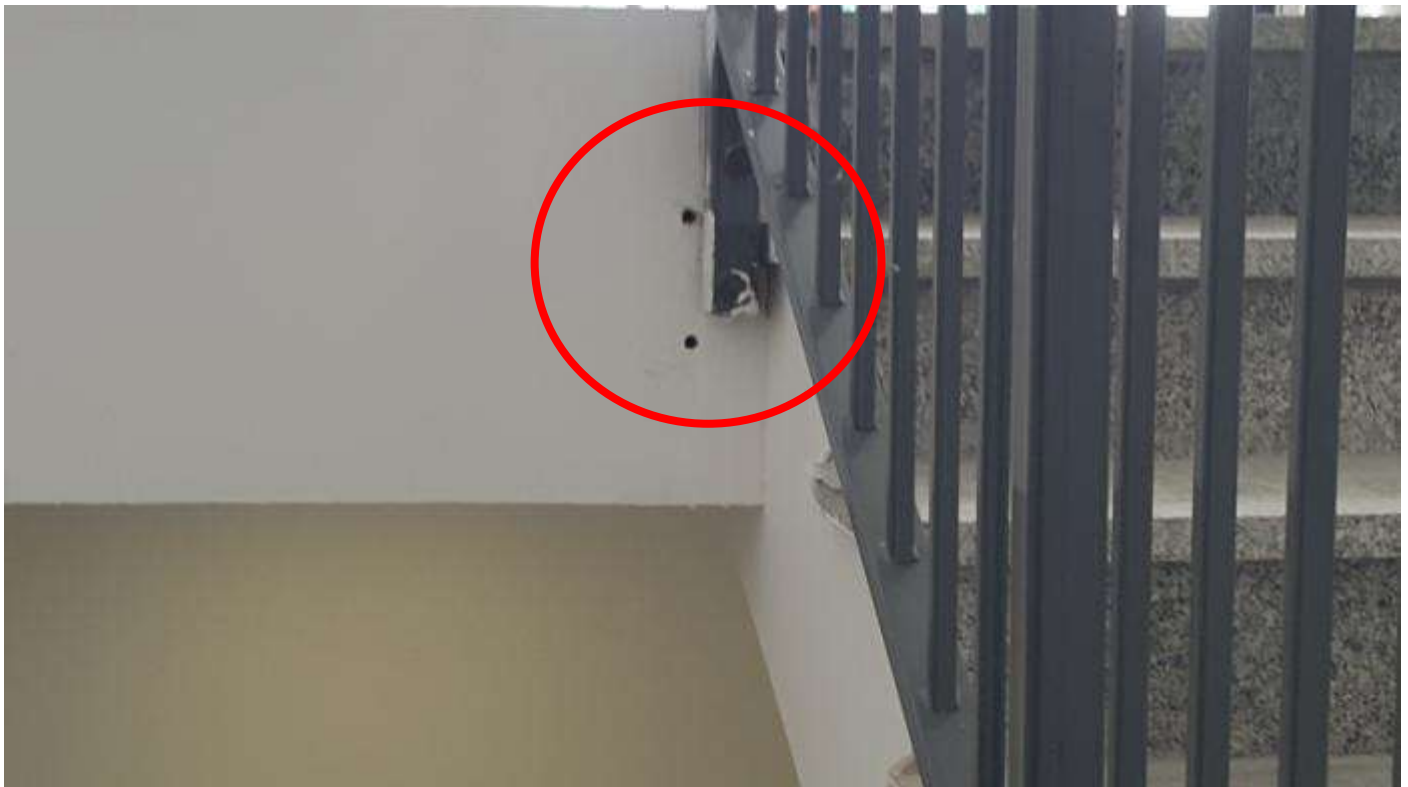
93. במהלך המדרגות בין קומת הגג לקומה 4, אותרו לוחות חיפוי אשר מותקנות בצורה בלתי מפולסת.
נדרש: יש לפרק את הלוחות ולהתקינן בצורה מפולסת. ₪ 300
94. ניכרים חורי קידוח מיותרים בדופן פודסט קומת הגג.
נדרש: יש לבצע תיקנו שפכטל וצבע. ₪ 300

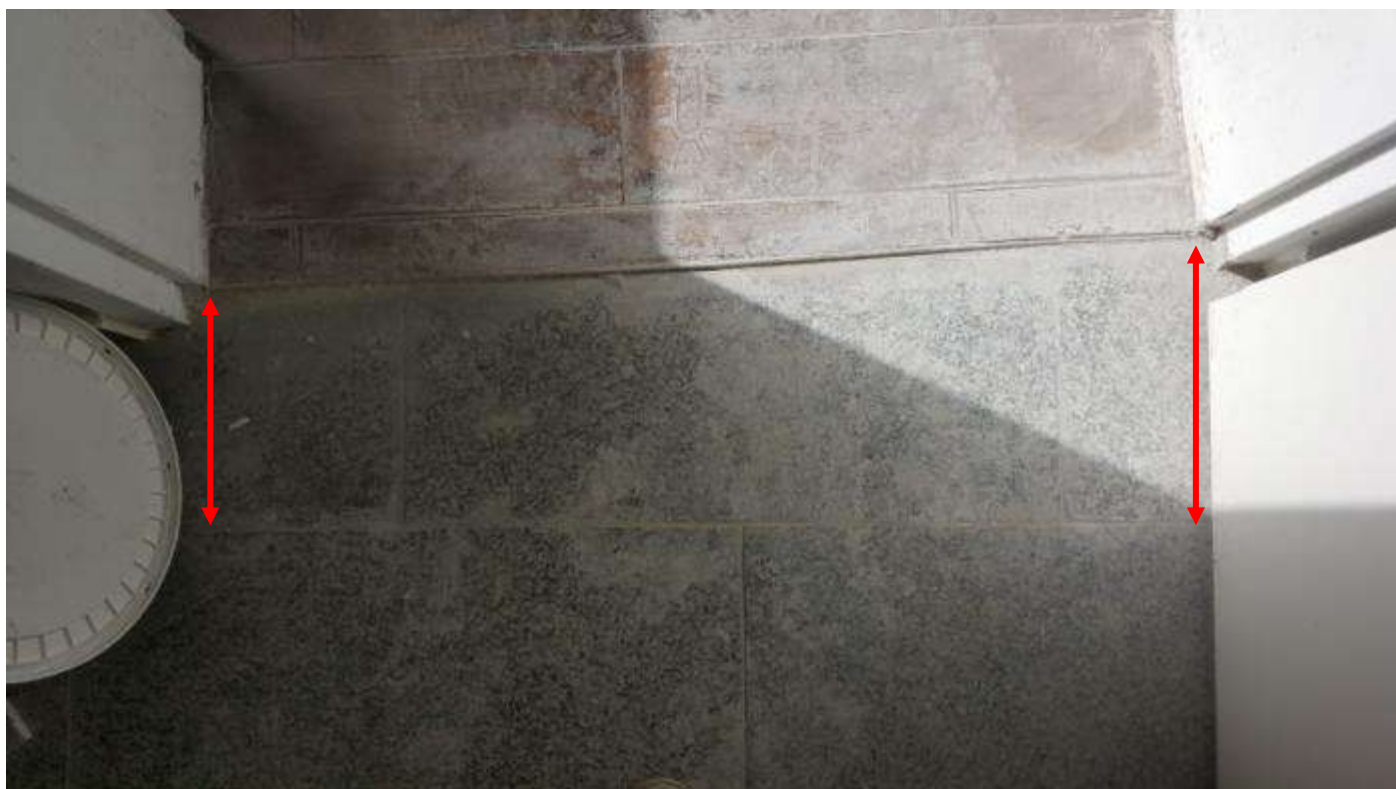
107. נמדדה סטייה זוויתית (קלין) של 4 ס"מ על רוחב הדלת.

- הליקוי איננו בר תיקון מעשי ולכן מהווה בסיס לקבלת פיצוי כספי אשר יקבע ע"י שמאי מקרקעין.

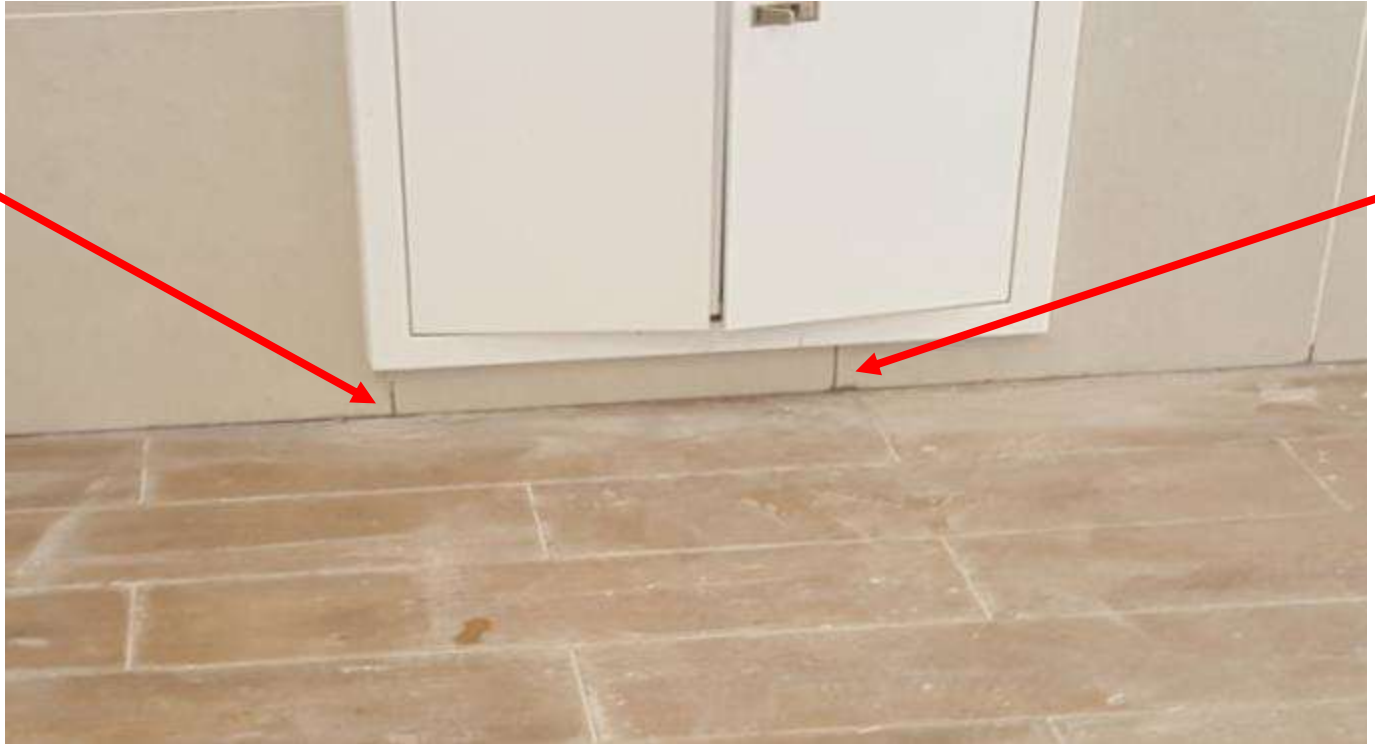
114. גימור לוחות גבס פגום בחיבור לקירות.
נדרש: לבצע תיקוני גבס.

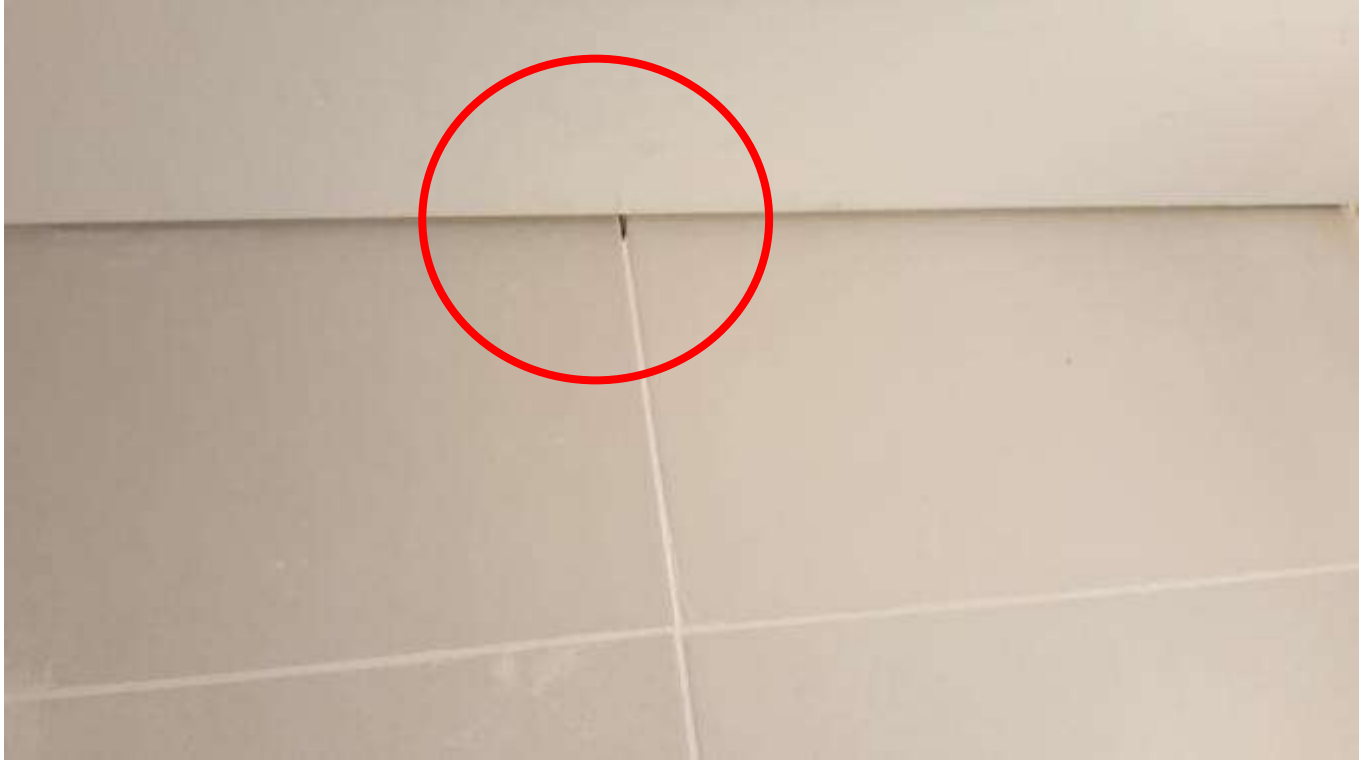
117. מילוי רובה מתפרק בחיפוי קרמיקה בחיבור לתקרה.
נדרש: לבצע תיקוני רובה.

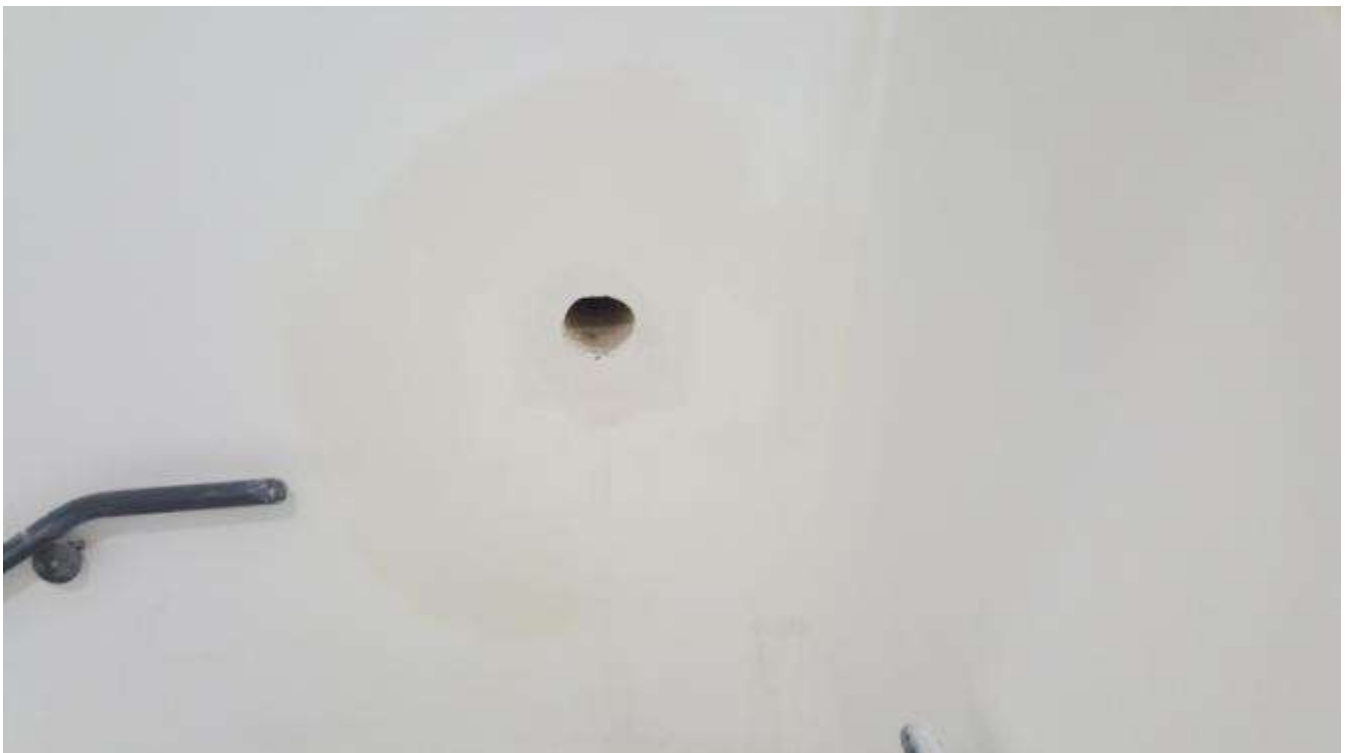
על פי הסימנים מדובר בקידוח גליל בטון אשר נלקח עבור בדיקת מעבדה.

נדרש: לסגור את החור בצורה אסתטית ללא סמני טלאי של תיקון. _____ ₪ 300
