**חוות דעת מומחה**

- מזמין חוות דעת :
- מהות הנכס נושא חוות הדעת : **בית דו-משפחתי**
- כתובת הנכס
- מטרת חוות הדעת : **איתור ליקויי בנייה**

- בית דו-משפחתי לפני האכלוס
- הנכס נרכש בשלב של תכנית, כפי שנמסר לי, על מנת שניתן יהיה לתקנם בטרם האכלוס של הדירה. **תיקונים בטרם האכלוס הינם קלים יותר וזולים יותר** הן למזמין והן ליזם.

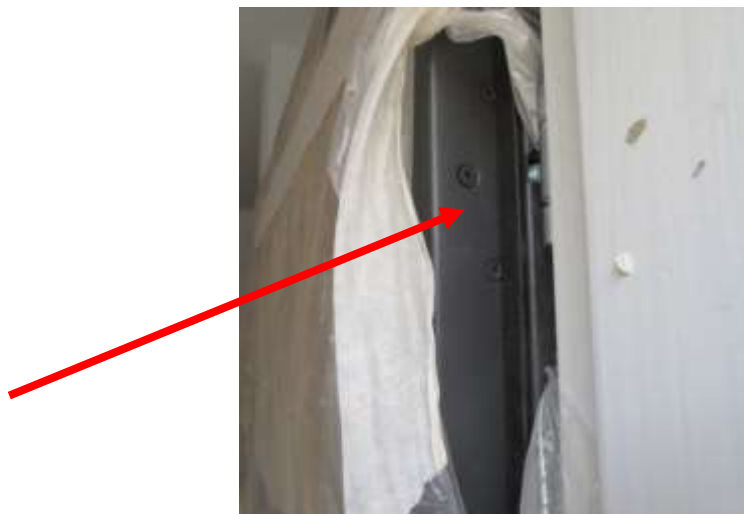
1.1.2. צבע מלבן לא אחיד.  
**התיקון:** יש לבצע שכבה עליונה בצורה אסתטית.

----- (200 ש"ח)

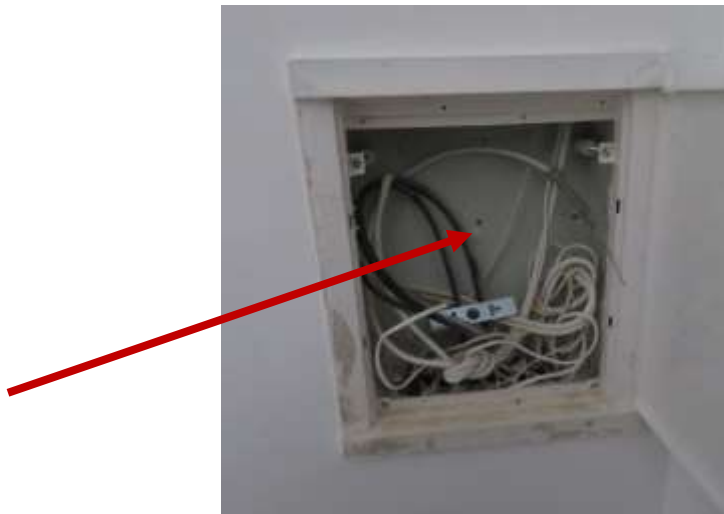
1.2.3. מכסה הלוח התעקם מכיוון שהמסגרת התעקמה עקב התעקמות הקיר  
**התיקון:** יש לפרק את המסגרת, ליישר את הקיר (לפי צורך) לרבות העבודות הכרוכות, ולהתקין את  
המסגרת מחדש בצורה ישרה ואסתטית.

----- (800 נח)

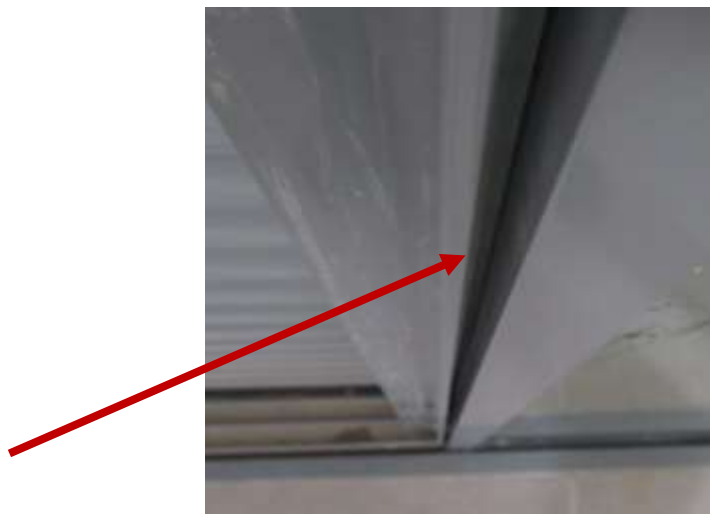
2.3.1. חוסר איטום במילוי מלא בין המלבן והקיר, ישנו חשש לחדירת רוח דרך המרווחים ללא איטום בין המלבן והקיר .

**התיקון :** יש לפרק את ההלבשה, לבצע איטום מלא לפי תקן ולהתקין את ההלבשה מחדש.

יש לבצע מישק במילוי כרמית סטיק PU או סיקה סול C .

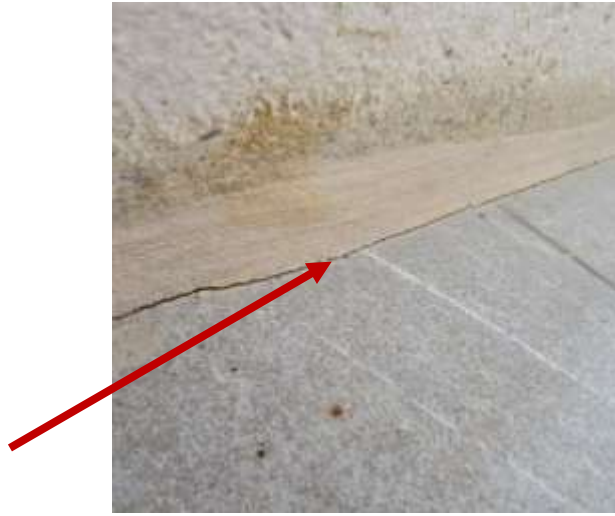
3.2.2. לא הותקנה זווית חיזוק בקצה המשטח ריצוף למניעת שבירת האריחים  
**התיקון:** יש להרכיב זווית

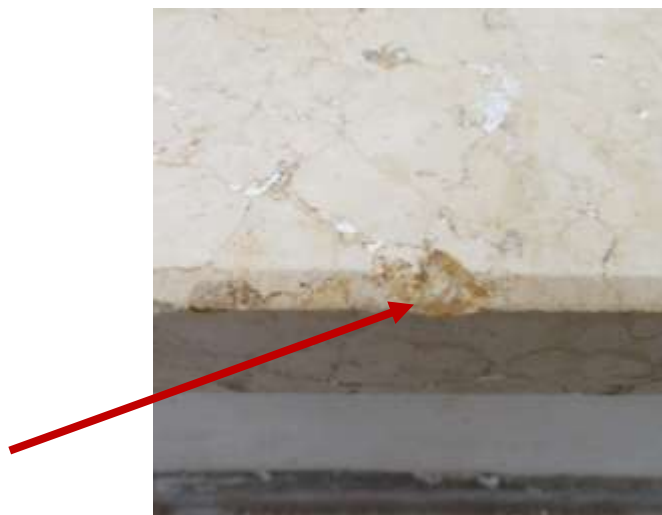
10.1.3. אותרו סימני מזילת מים ע"ג הקיר המתבטאים בכתמים, הליקוי נוצר מחוסר עיבוד אף מים בתחתית שולי הקופינג.

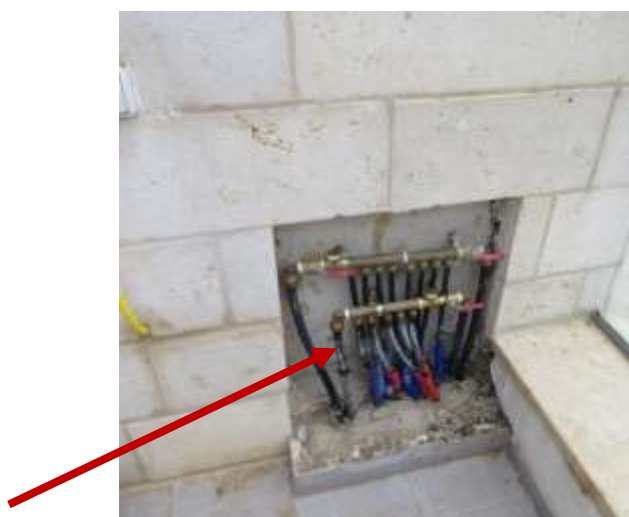
10.8. לא הותקן ארון מחלק מים

**התיקון:** יש להרכיב

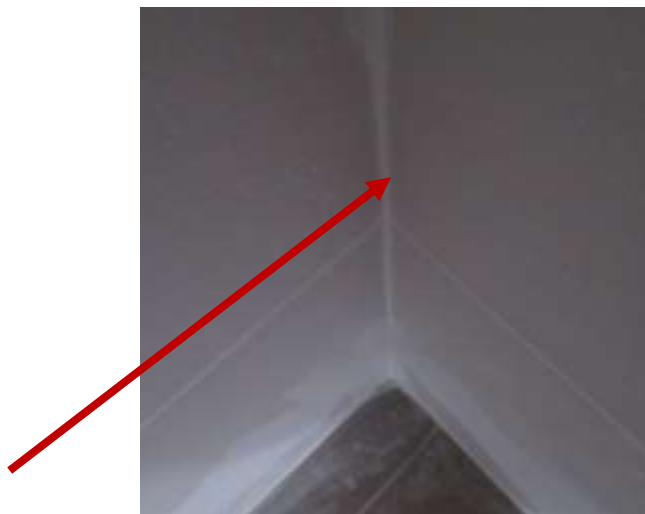
11.2.2. לא בוצעה רובה גמישה במישקים שבין תחתית הקירות והרצפה וזאת בניגוד להוראות **התקן 1555.3**,

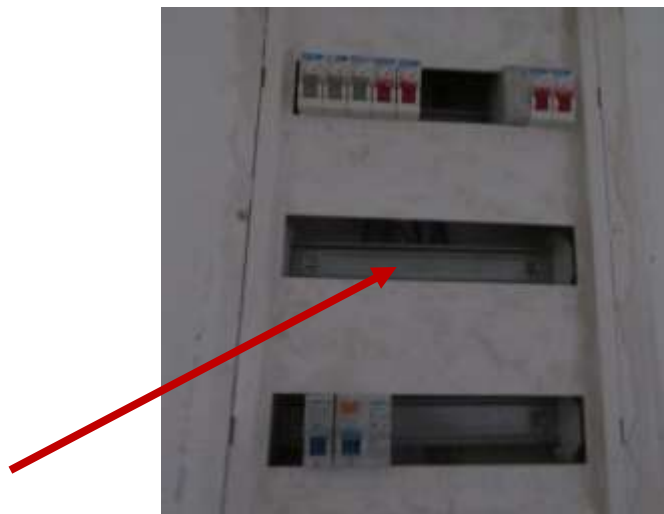
12.1.3. בארון התקשרות אותרו כבלים ללא סימון של יעוד הכבלים.

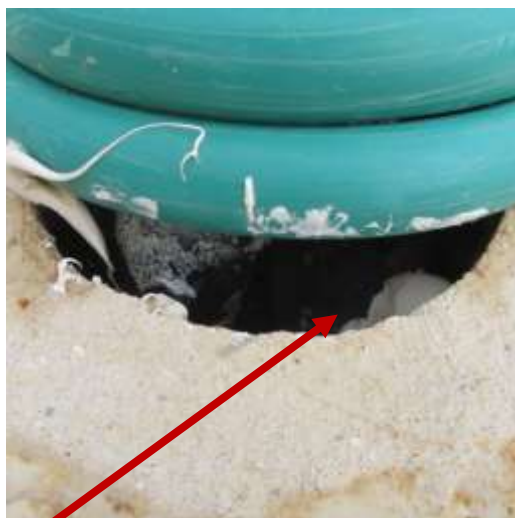
13.3.7. יציאת צנרת דרך הגג בוצע ללא שרוולי מעבר (מקל סבא),  
מעבר צנרת דרך הקירות בוצע ללא איטום תיקני, בניגוד לדרישות **התקן 1752.1** :
