חוות דעת מהנדס מומחה

חוות דעת מומחה

- מזמין חוות דעת :
- מהות הנכס נושא חוות הדעת : **דירה בבית משותף**
- כתובת הנכס : מס' קומה דירה
- מטרת חוות הדעת : **איתור ליקויי בנייה**

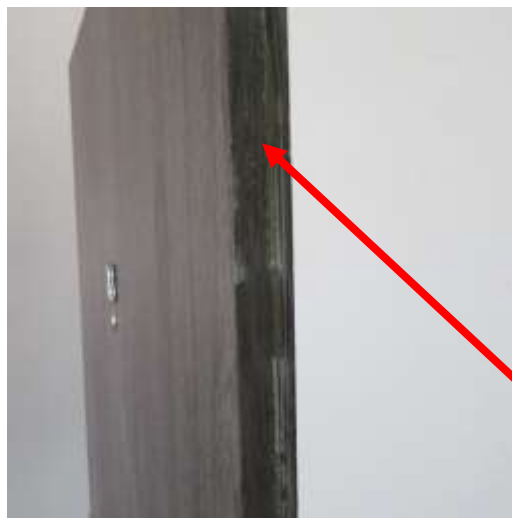
1.1.1 לא אותר הסימון יוצר מצב של חוסר וודאות לגבי תקניות הדלת.

התיקון: לקבלן יש להציג אסמכתא על תקינות הדלת
(במקרה הצגת אישורים הנדרשים ללא עלות)

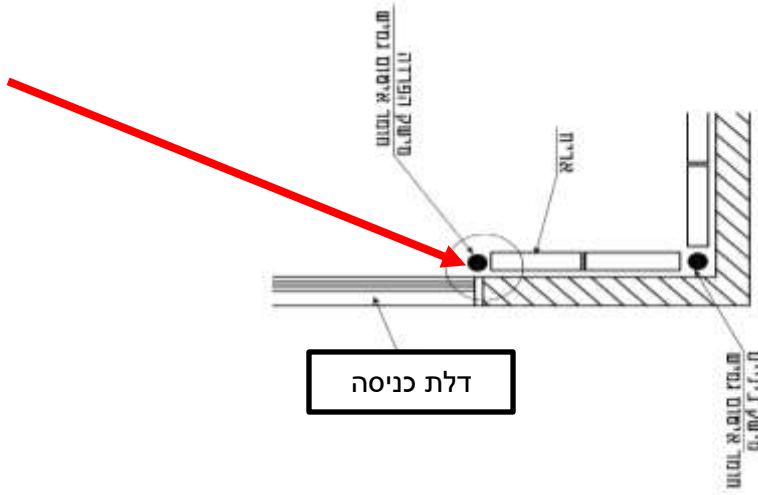
1.1.2 לא בוצע מילוי חומר גמיש במישק ההפרדה בין משקוף דלת הכניסה והחיפוי, בניגוד לדרישות **ת"י 1555.2 :**

סעיף 4.7.3. מישק הפרדה :
מישקי הפרדה (הגדרה 3.1.19), יעברו דרך שכבת הדבקה ושכבת האריחים והלוחות. מישקי הפרדה יהיו במקומות שבהם חומר הרקע משתנה, ובמקומות המפרש בין האריחים והלוחות לרכיבי הבניין.....
רוחב מישק הפרדה יהיה **4 מ"מ** לפחות

התיקון : יש לחרוץ רובה קיימת ולבצע מילוי חומר גמיש

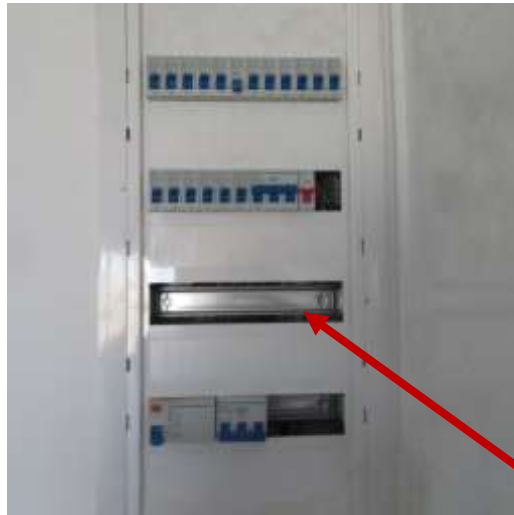
1.2.3 לוח חשמל ללא סימון שייכות

הקבלן מחויב באמצעות החשמלאי המוסמך שלו לסמן במקום המתאים, המוכן לכך בארונות החשמל, את חיבורי החשמל במאמ"תים. הסימון נדרש להתקיים לפי "תקנות החשמל ו"מפרט הכללי" סע' 080582 (1980) וסעיף 080682 ד' (2001) – אשר בו אין שינוי בדרישה ביחס לדרישה משנת 1980).

התיקון: יש לבצע סימון

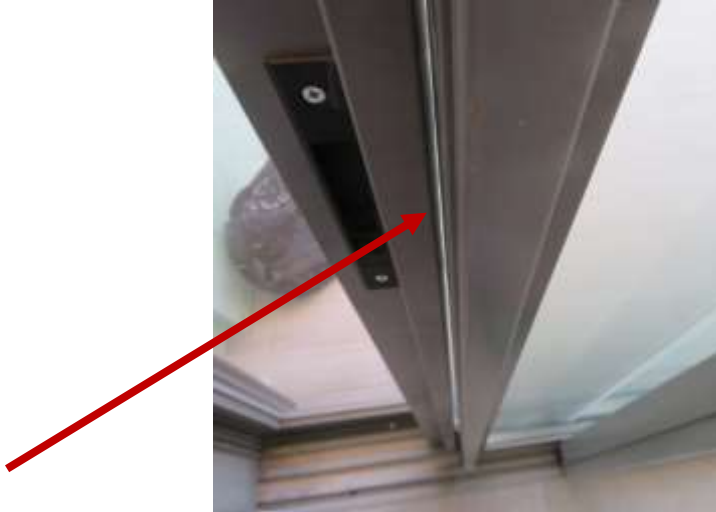
2.2.4. לא הורכבו מעצורי פתיחה (מצב לא בטיחותי, בעת הזזת אגפים ישנה אפשרות פגיעת אצבעות)

התיקון: יש להרכיב

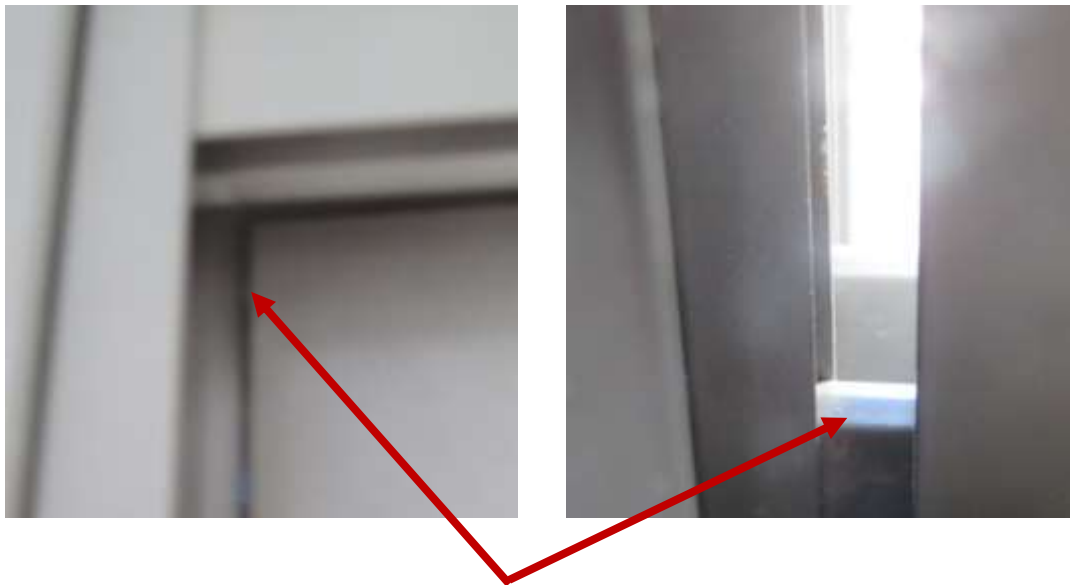
2.4.3. אותר חוסר מקבילות בין האגף השמאלי למסגרת (חלק פנימי) כ- 10 מ"מ, הליקוי נוצר בגלל ההתקנת המסגרת של החלון (צד השמאלי) בצורה לא מפולסת, הסטייה שנמדדה הינה כ- 11 מ"מ, בניגוד לדרישות **התקן 4068** :

התיקון: יש לפרק צד השמאלי של המסגרת ולהתקין מחדש בצורה מפולסת, לרבות עבודות הכרוכות (עלות התחלתית)

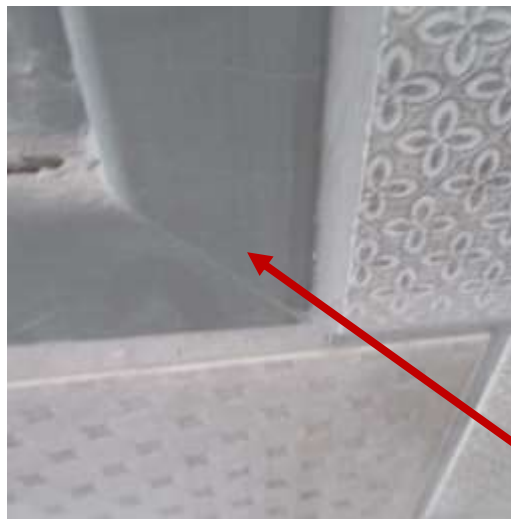
2.5.2 מסגרת חלון מטבח שקועה בחיפוי הקרמיקה של הקיר
התיקון: יש לבצע את הקרמיקה כך שההלבשה של החלון מתלבשת על החיפוי ולא הפוך. כפשרה,
ניתן להציע מסגרת הלבשה נוספת, בכפוף לאישור של המזמין
----- (800 נח)

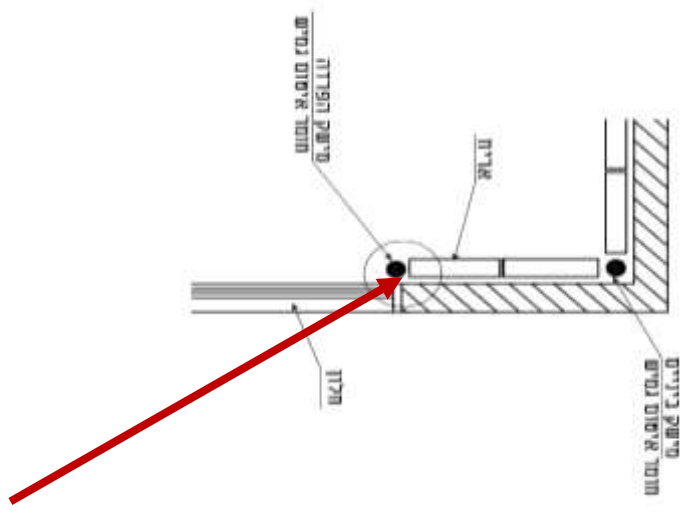
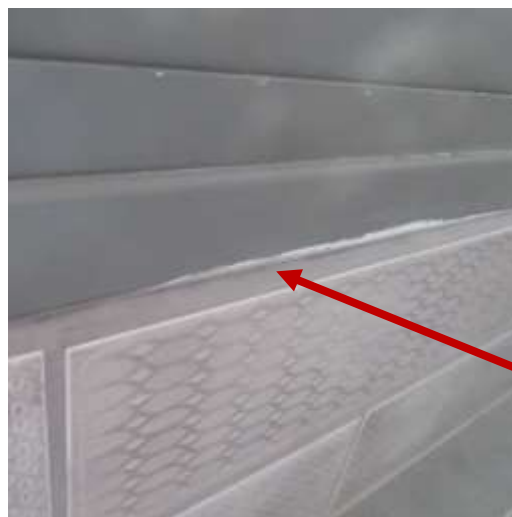
2.5.3 לא בוצעה רובה גמישה במישק ההפרדה בין חיפוי הקיר ומסגרת חלון המטבח

התיקון: יש לחרוץ רובה קיימת ולבצע מילוי חומר גמיש

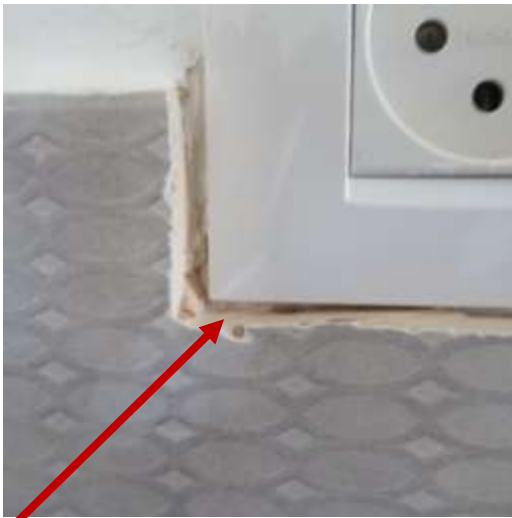
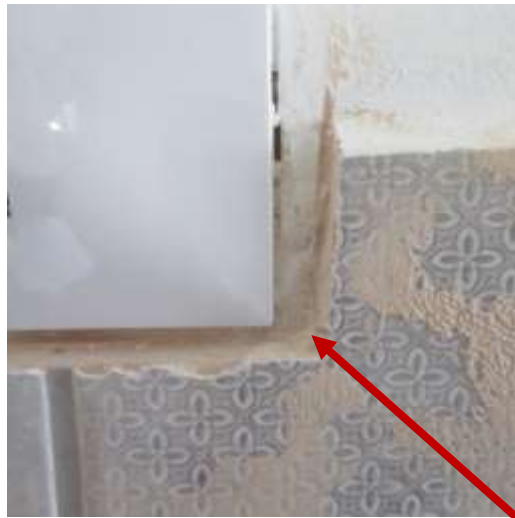
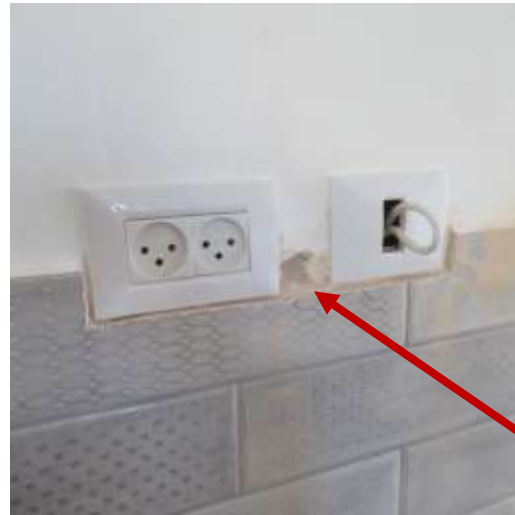
2.5.4 אותר חיתוך אריח לא מדויק ולא אסטטי סביב השקעים

התיקון: את האריחים אשר אינם חתוכים מדויק יש להחליף, לאחר מכן יש לבצע מילוי חומר גמיש. יש לפרק שקעים ולהרכיב מחדש או בתוך שטח החיפוי או מעל החיפוי, כדי לקבל גמר אסתטי (עלות התחלתית)

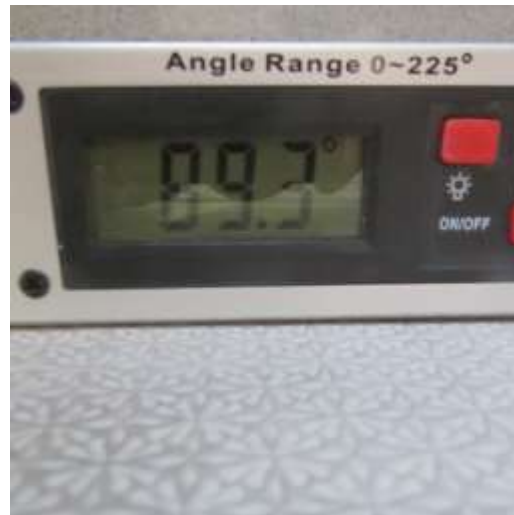
2.5.5 המרווח בין החיפוי וכיור משתנה ב-5 מ"מ לאורך הכיור, אותרה סטייה בין החיפוי לקצה משטח השיש כ-9 מ"מ לאורך השיש 1.90 מ', הליקוי נוצר בגלל הרכבת אריחי החיפוי בסטייה ללא זווית ישרה

(זווית 90), בניגוד לדרישות **התקן 1555.2** :

התיקון: יש לפרק אריחי החיפוי קיר (כיור) ולהרכיב מחדש בזווית ישרה ללא סטייה, לרבות עבודות הכרוכות

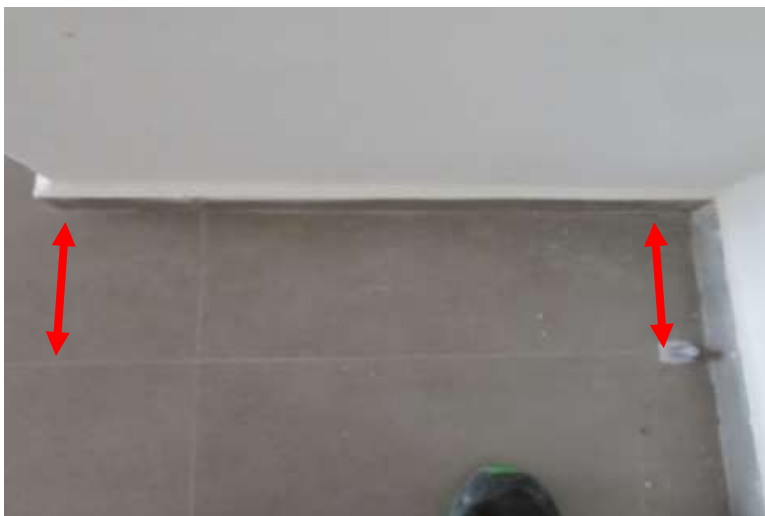
2.6.1 קיר כניסה אורך הקיר 0.75 מטר אותרה סטייה 15 מ"מ בגלל בנייה קירות לא בזווית ישרה (זווית 90), בניגוד לדרישות **התקן 789**

אם לא ניתן לתיקון מקומי, הליקוי הנ"ל מהווה בסיס לקביעת הורדת ערך הדירה ע"י שמאי מקרקעין.

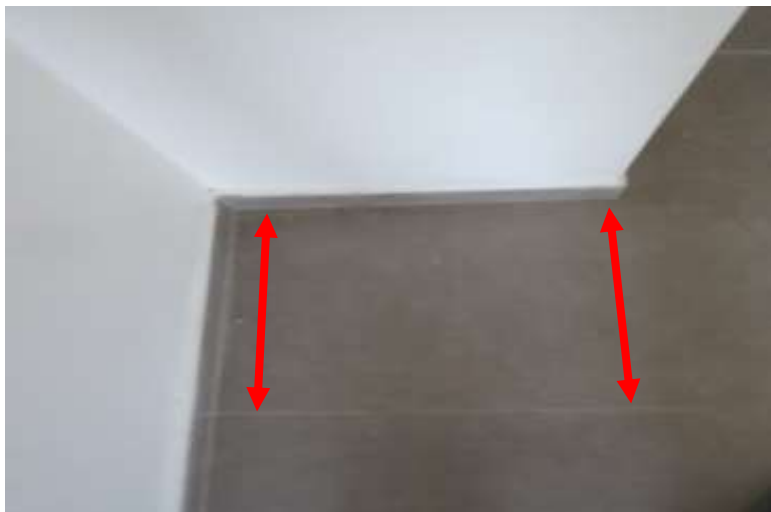
2.6.2 אותרה סטייה כ-30 מ"מ בקיר מטבח אורך הקיר 0.40 מטר
הליקוי נוצר בגלל הבניה ללא בזוית ישרה (זווית 90)
התיקון: יש ליישר את הקיר, לרבות העבודות הכרוכות

אם לא ניתן לתיקון מקומי, הליקוי הנ"ל מהווה בסיס לקביעת הורדת ערך הדירה ע"י שמאי מקרקעין.

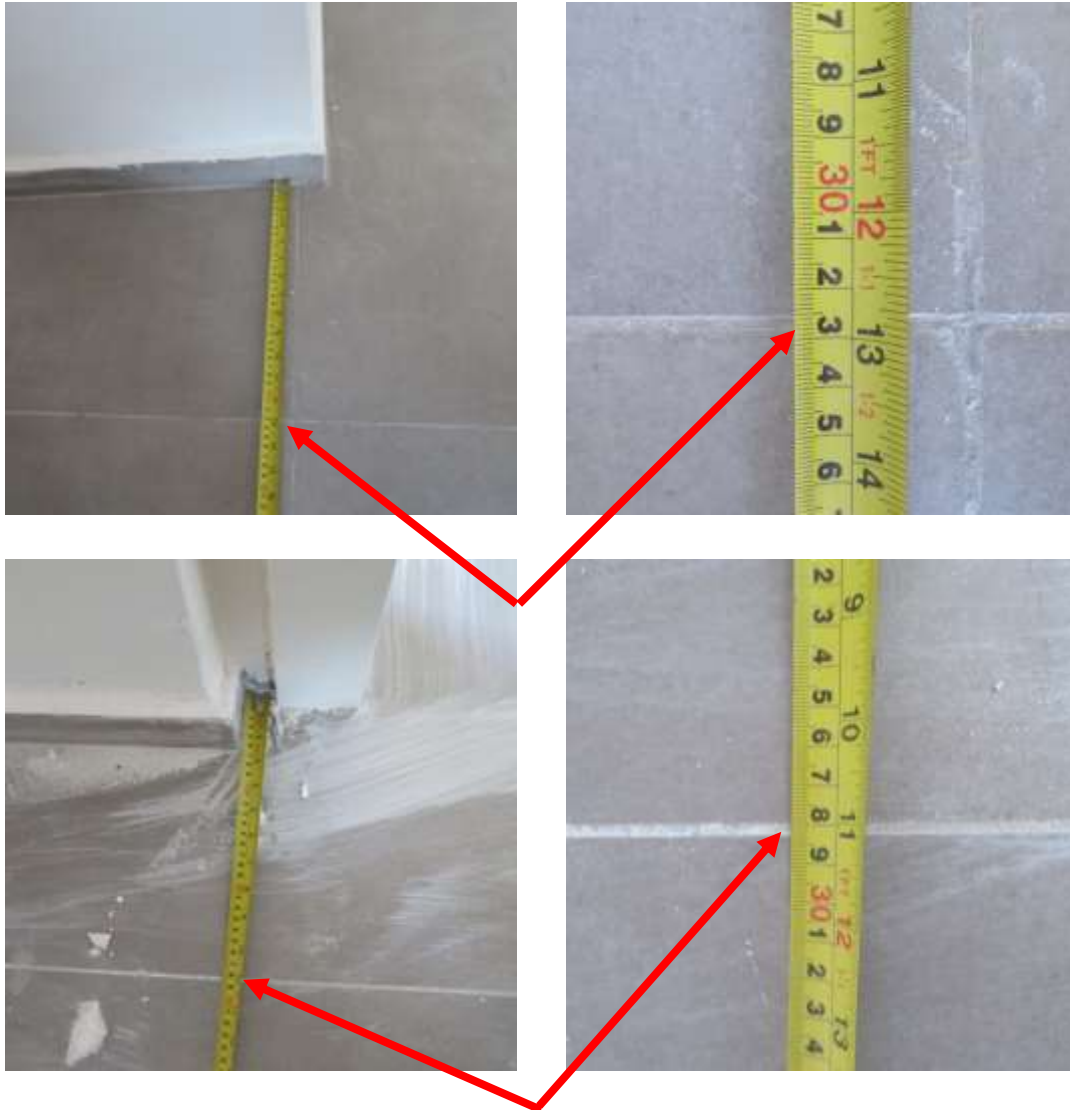
2.6.3 אותרה סטייה מעל 50 מ"מ לאורך קיר של המסדרון כלפי קו הריצוף ורוחב מסדרון משתנה ב-27 מ"מ. התקנת משקוף דלת הכניסה לחדר שינה עקומה כלפי ריצוף. **התיקון:** יש לפרק 2 דלתות (חדר שינה וחדר אמבטיה), ליישר את הקיר, להרכיב דלתות מחדש בקו אחיד עם הריצוף, לרבות עבודות הכרוכות (עלות התחלתית) ----- (2,800 ₪)

אם לא ניתן לתיקון מקומי, הליקוי הנ"ל מהווה בסיס לקביעת הורדת ערך הדירה ע"י שמאי מקרקעין.

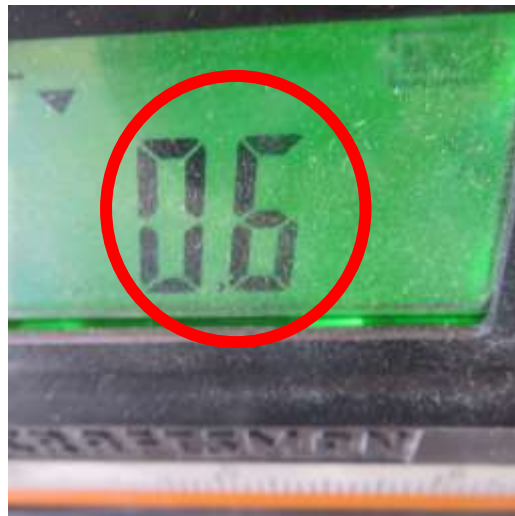
3.3 באזורים מסוימים בריצוף המרפסת לא בוצעו שיפועים כנדרש לכיוון הנקז:
השיפוע שנמדד הינו בין 0.20%; ל- 0.60%
בניגוד לת"י **1555.3** :

התיקון : פירוק ריצוף קיים, ריצוף מחדש לרבות ביצוע שיפועים לפי דרישת ת"י
(עלות התחלתית)

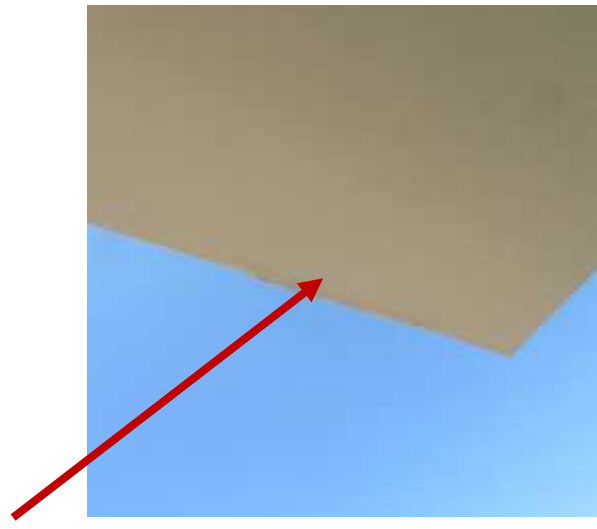
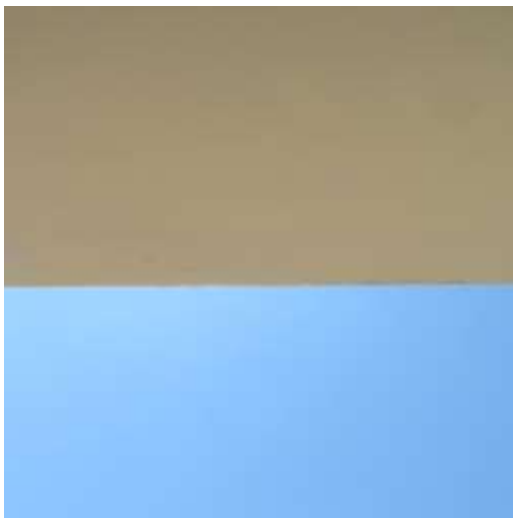
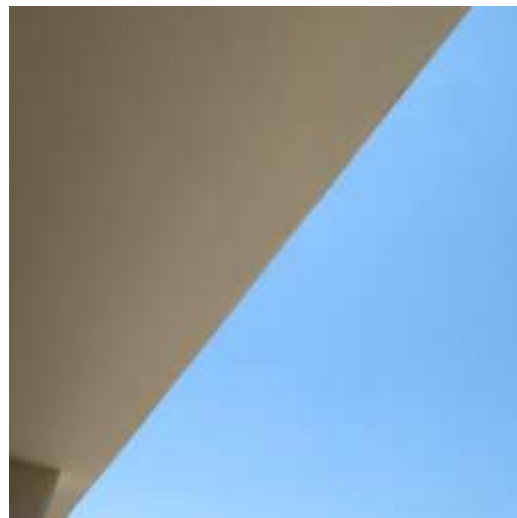
3.4. בתקרה אותרו סימני חדירת מים המתבטאים בכתמים, הליקוי נוצר מחוסר עיבוד אף מים **התיקון:** יש לבצע או להרכיב פרופיל שישמש כאף צמוד לקצה, יש לסתת צבע רופף ולבצע תיקוני שפכטל חוץ וצבע דוחה מים

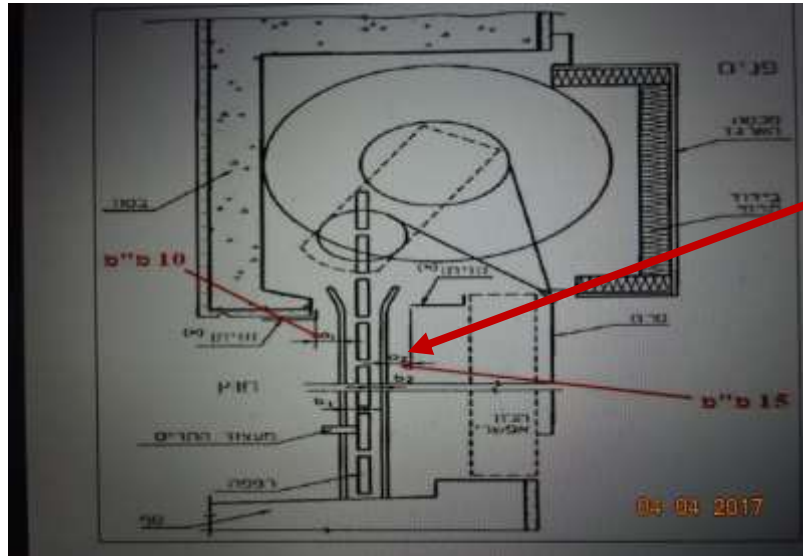
4.2.4. בין תריס הגלילה לבין ארגז התריס נמדד מרווח של כ - 50 מ"מ.
על פי **התקן 1509.2** מותר מרווח המקסימלי של 15 מ"מ (פנים)

לא יעלה מרווח על 15 מ"מ (פנים) ו 10 מ"מ (חוץ) באופן שיהיה סגור באמצעות זווית אלומיניום הכולל מברשת כדי לצמצם את המרווח עד פני התריסים לאטימה מפני חדירת רטיבות ולמניעת חדירת חרקים ומזיקים פנימה. חשוב לציין שביצוע סגירה ע"פ דרישות תקן יפתור גם חלק מבעיות הרוח בדירה. יש להחליף מחסום רוח לתקין.

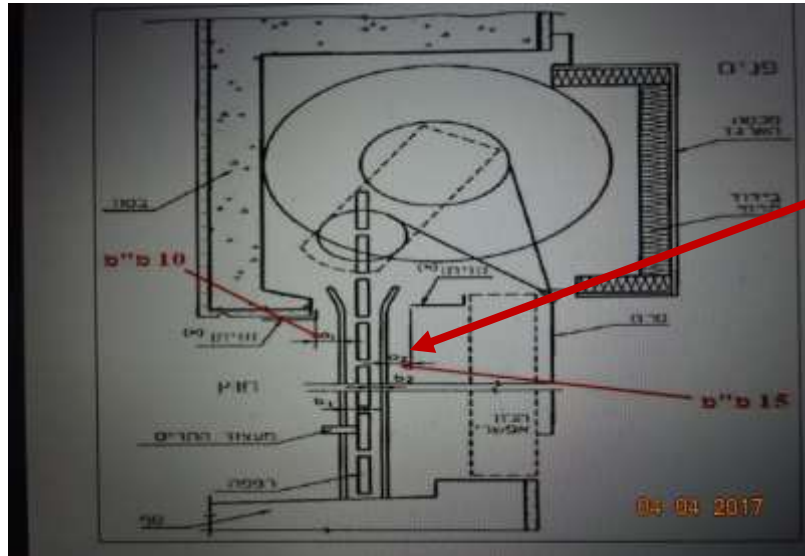
5.2.4. בין תריס הגלילה לבין ארגז התריס נמדד מרווח של כ - 60 מ"מ.
על פי **התקן 1509.2** מותר מרווח המקסימלי של 15 מ"מ (פנים)

לא יעלה מרווח על 15 מ"מ (פנים) ו 10 מ"מ (חוץ) באופן שיהיה סגור באמצעות זווית אלומיניום הכולל מברשת כדי לצמצם את המרווח עד פני התריסים לאטימה מפני חדירת רטיבות ולמניעת חדירת חרקים ומזיקים פנימה. חשוב לציין שביצוע סגירה ע"פ דרישות תקן יפתור גם חלק מבעיות הרוח בדירה. יש להחליף מחסום רוח לתקין.

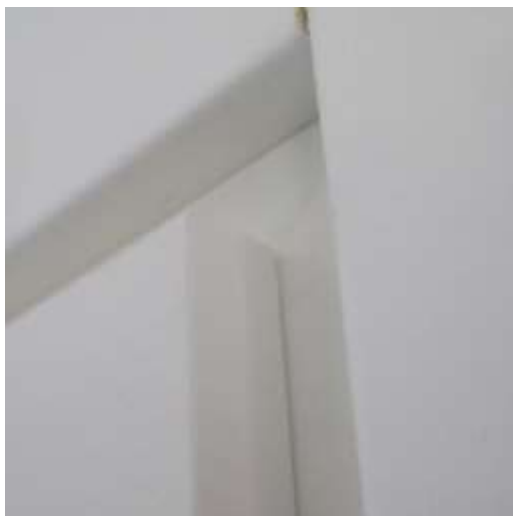
5.4.1 אותרה סטייה אנכית בהתקנת המלבן. הסטייה שנמדדה הינה כ - 16 מ"מ.

לרבות העבודות הכרוכות

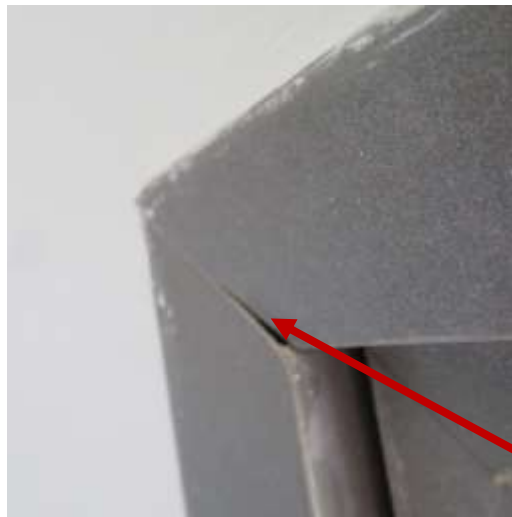
6.2.4. ההלבשה לא הותקנה היטב ולא צמודה לקיר. חוסר דיוק בהתקנת ההלבשה כלפי חיבור "גרונג"
התיקון: יש לפרק את את ההלבשה, ליישר את הקיר (לפי צורך) ולהרכיב מחדש בצורה תקינה,
יתכן ויהיה צורך בפירוק והתקנה מחדש מסגרת החלון (עלות התחלתית)
----- (800 ₪)

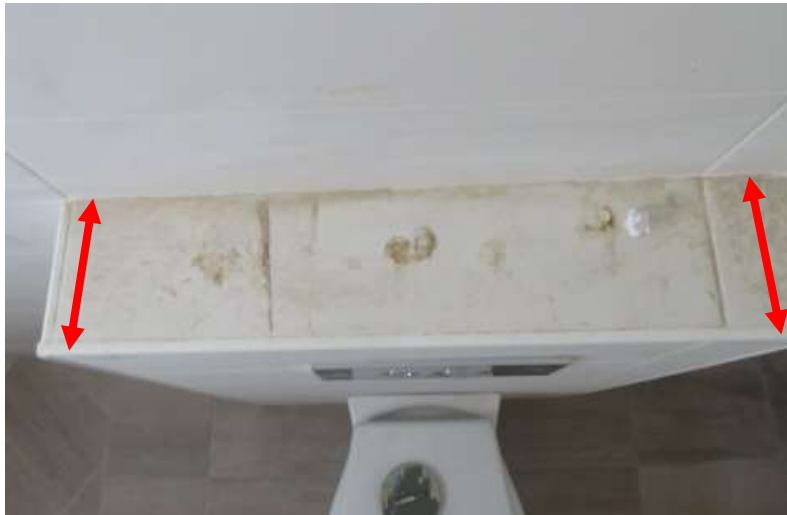
7.2.2. אותרה סטייה מעל 10 מ"מ בחיפוי מיכל הדחה,

בניגוד לדרישות **התקן 1555.2** :

התיקון: יש לפרק אריחי החיפוי ולהרכיב מחדש

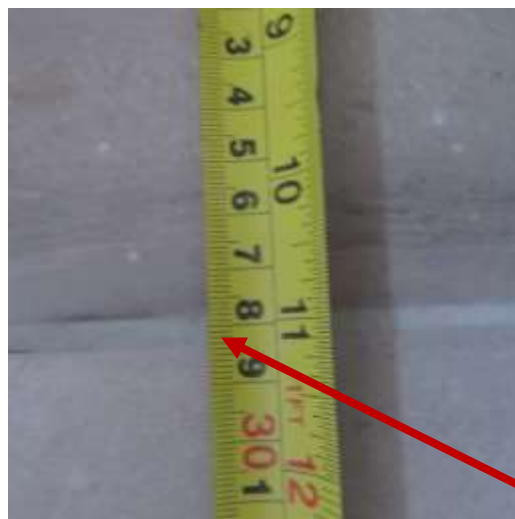
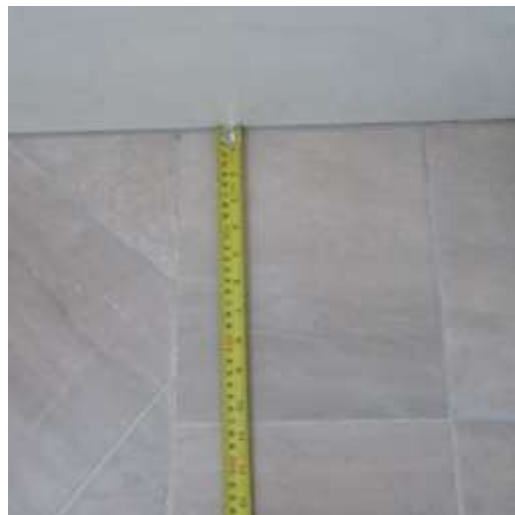
7.2.3 הותרה סטייה בחיפוי קיר כתוצאה מבניית החיפוי ללא זווית ישרה (זווית 90).

בניגוד לדרישות **התקן 1555.2** :

התיקון : יש לפרק אריחי החיפוי ולהרכיב מחדש ללא סטייה בקו אחיד עם הריצוף, לרבות עבודות הכרוכות

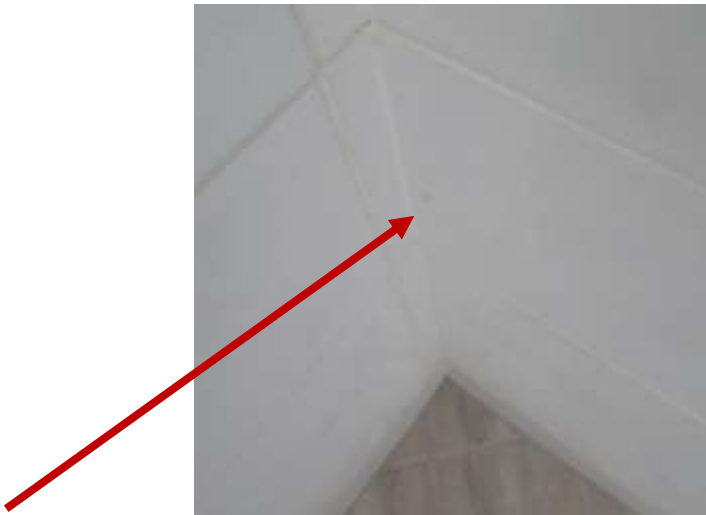
סעיף 4.7.2. מישקי ביניים:

מישקי הביניים (הגדרה 1.3.18) יעברו דרך שכבת ההדבקה ושכבת האריחים והלוחות.
רוחב מישקי הביניים (בפינות חדרים רטובים) יהיה **6 מ"מ** לפחות

התיקון: יש לחרוץ/להוציא את החומר הצמנטי ולבצע מילוי חומר איטום גמיש בצורה אסתטית על ידי חומר גמיש אנטי בקטריאלית, בגוון התואם לרקע החיפוי, כדוגמת "סיכה סיל C" או "כרמית PU" או שו"ע

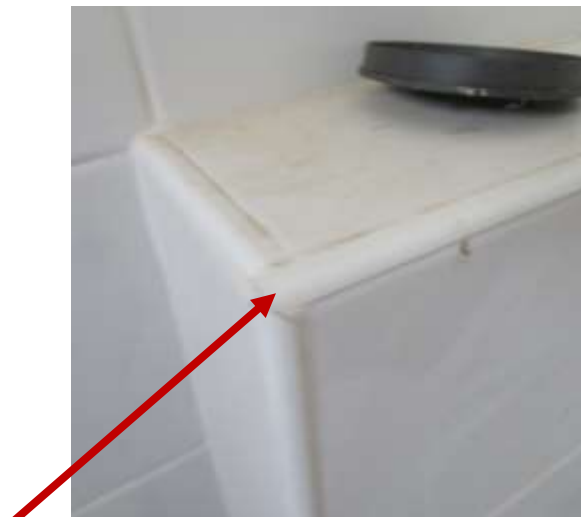
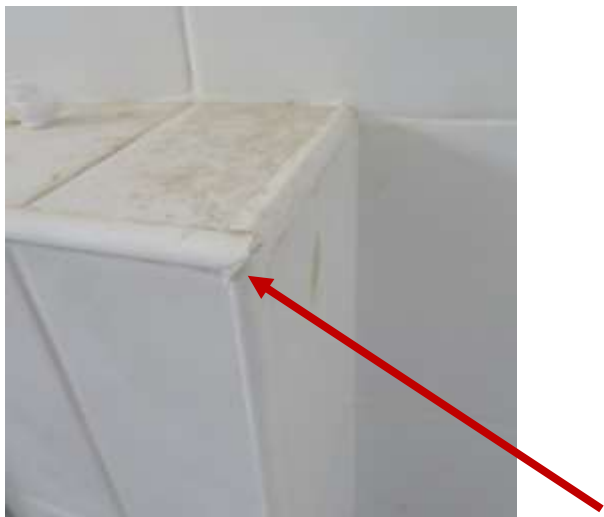
7.3.4 פינות קרמיקה חיפוי מיכל הדחה הותקנה בצורה לקויה ולא אסתטית, חד מדי.
להלן דוגמה מנכס אחר :

התיקון: יש לחתוך את הפינות ולהרכיב פינת פלסטיק בצורה תקינה ואסתטית .
----- (700 ₪)

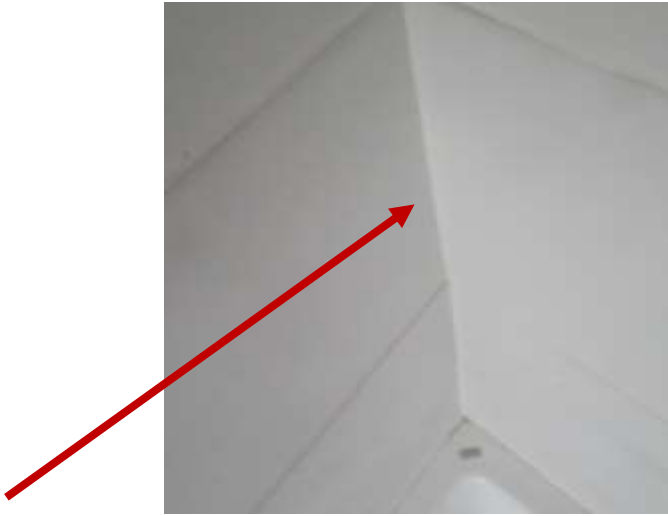
8.4.1 לא בוצע חומר איטום גמיש במישק ביניים (בפינות)

מישקי הביניים (הגדרה 1.3.18) יעברו דרך שכבת ההדבקה ושכבת האריחים והלוחות.
רוחב מישקי הביניים (בפינות חדרים רטובים) יהיה 6 מ"מ לפחות

התיקון: יש לחרוץ/להוציא את החומר צמנטי ולבצע מילוי חומר איטום גמיש בצורה אסתטית על ידי חומר גמיש אנטי בקטריאלית, בגוון התואם לרקע החיפוי, כדוגמת "סיכה סיל C" או "כרמית PU" או שו"ע

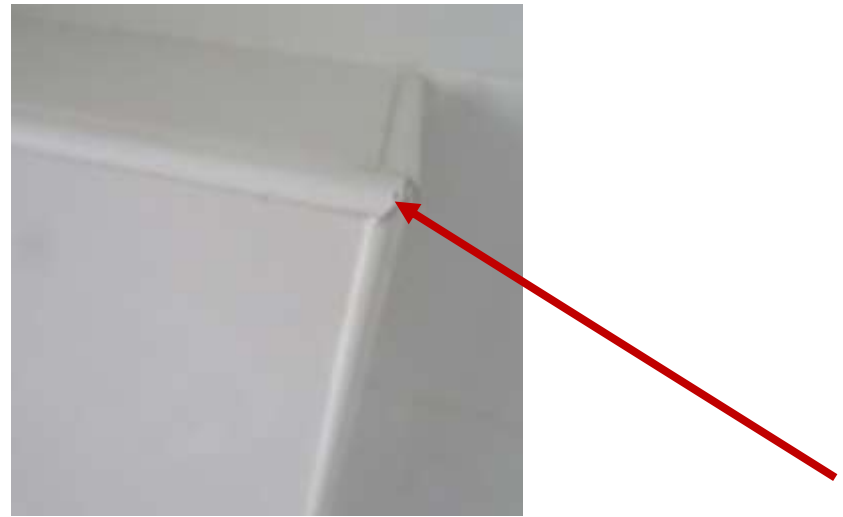
8.4.3 פינת קרמיקה חיפוי מיכל הדחה הותקנה בצורה לקויה ולא אסתטית, חד מדי.
להלן דוגמה מנכס אחר :

התיקון: יש לפרק/לחתוך את הפינה ולהרכיב פינת פלסטיק בצורה תקינה ואסתטית .
----- (400 ₪)

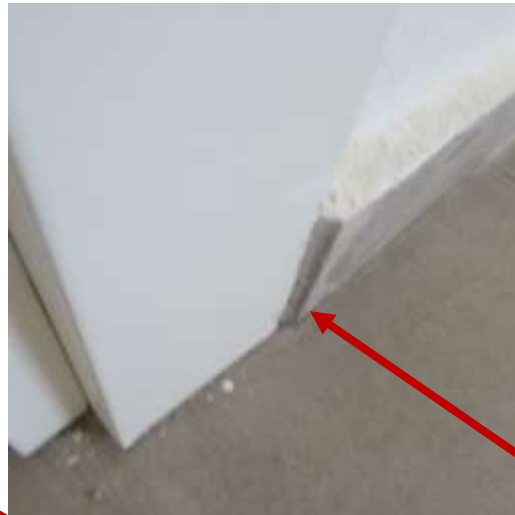
9.1.5 פנלים בולטים מקו ההלבשה בניגוד לכללי מקצוע המקובלים

מדובר בפגם אסתטי בולט לעין. להלן פסק דין בעניין זה:

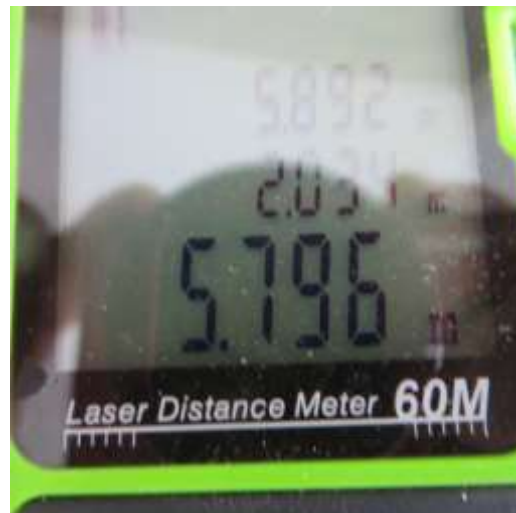
11.1.4 קיר חדר שינה בוצע בעובי 20 ס"מ בניגוד מצב המתוכנן (10 ס"מ)

התיקון: מומלץ להזמין מודד מוסמך לבדיקה גודל הנכס ללא עלות כעת, מומלץ להתייעץ עם שמאי לגביי אפשרות פיצוי לירידת ערך הנכס.
