חוות
דעת
מהנדס
מומחה

- מזמין חוות דעת
- מהות הנכס נושא חוות הדעת : **2 בתי מגורים פרטיים.**
- כתובת הנכס :
- מטרת חוות הדעת : **קביעת סיבת סידוק בקירות תמך, רצפת פיתוח.**

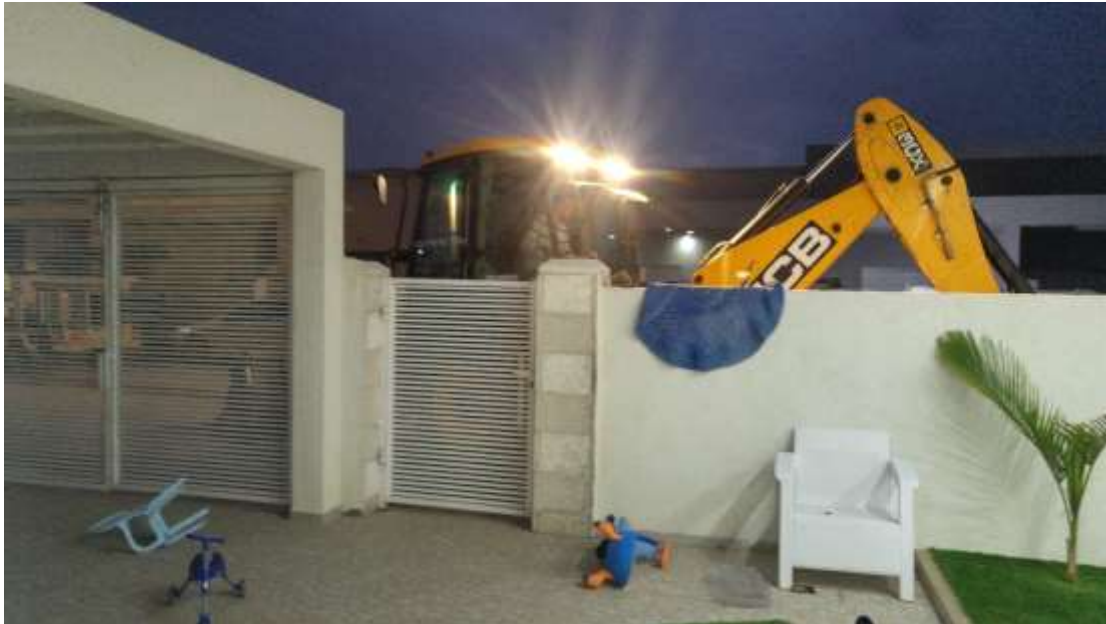
התיאור הנ"ל מוצג כפי שהועבר לי על ידי הגברת _____ .
בתאריך _____ בוצעו עבודות תשתית על ידי חברת החשמל בצמוד לגדר של _____. העבודות החלו עקב קצר חשמלי שהיה ברחוב, ונדרשו על מנת לתקן את התקלה שכן תשתית החשמל קבורה באדמה.
החפירה בוצעה לעומק של כ-2 מטרים להערכתה של לקוחתנו, על ידי דחפור שחפר בעזרת כף פלדה. על פי דבריה של לקוחתנו, למבצע החפירה היה אישור מחשמלאי העירייה לביצוע העבודה, והוא התחייב להחזיר את המצב לקדמותו עד סוף אותו היום. על פי דבריה של לקוחתנו, החפירה בוצעה בצורה אגרסיבית וטוענת כי הורגשו רעידות רבות בביתה.
תמונה מתאריך _____ שהועברה על ידי לקוחתנו, המציגה את הדחפור המדובר. ניתן לראות כי אין שום פגיעה קוסמטית במבנה, במיוחד באזור החיבור בין עמוד הפרגולה לבין שער הכניסה למבנה.

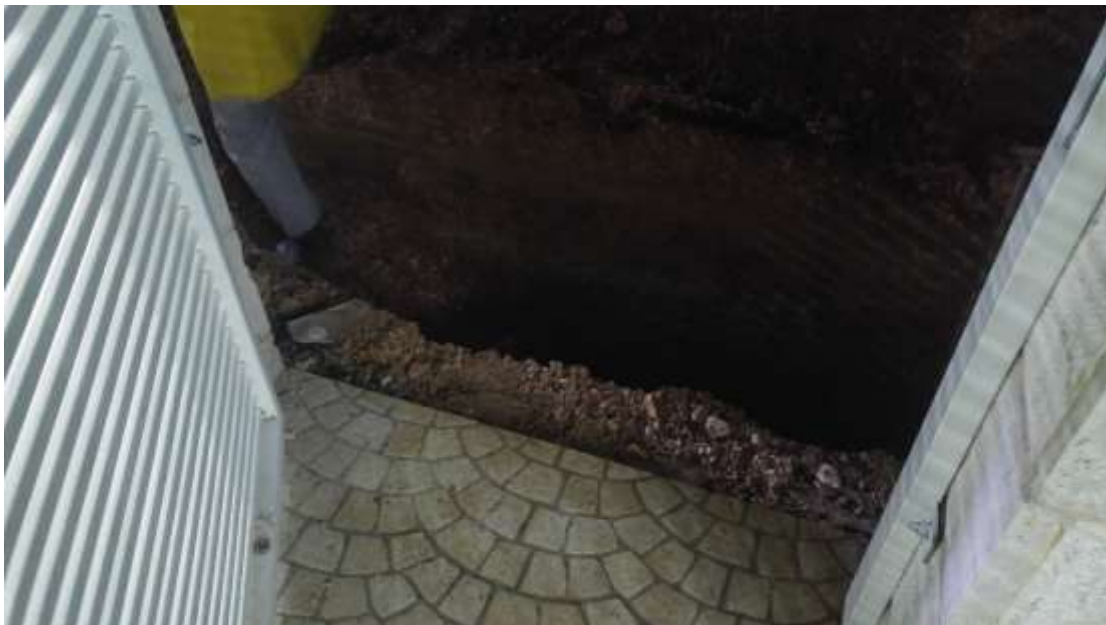
להלן תמונה שהוצגה לי על ידי לקוחתנו מתאריך ____, בתמונה ניתן לראות פועל יוצא מן הבור שנחפר זה עתה.

על פי התיאור מסתמן כי עבודות המילוי בוצעו ללא הידוק ראוי של מצע הקרקע, דבר שעלול לגרור נזקים קונסטרוקטיביים לחומה ולסביבתה. בנוסף, לקוחתנו טוענת כי העבודות לא הסתיימו במלואן וכי הקבלן לא סיים להחזיר את המצב לקדמותו לגמרי באותו היום, אלא השאיר את חומר המילוי חשוף.

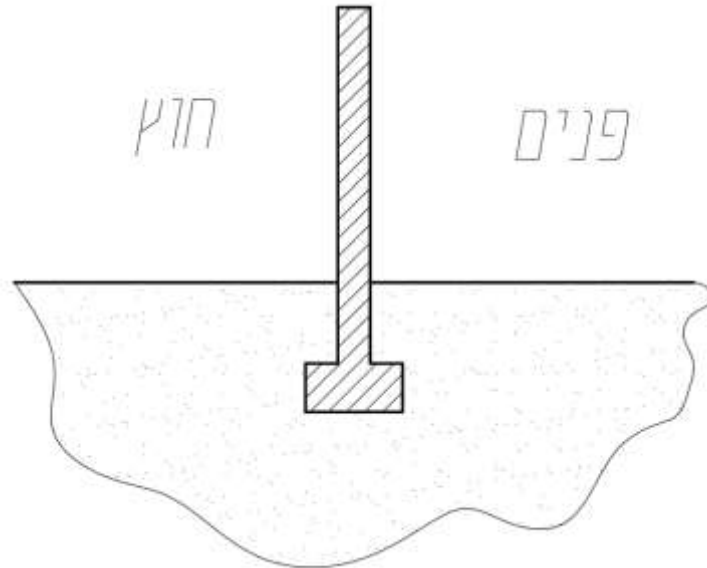
שלב א':

בשלב א' ניתן לראות כי הקיר נמצא בשיווי משקל מכיוון שהקרע משני צדדיו
נמצאת בגובה זהה.

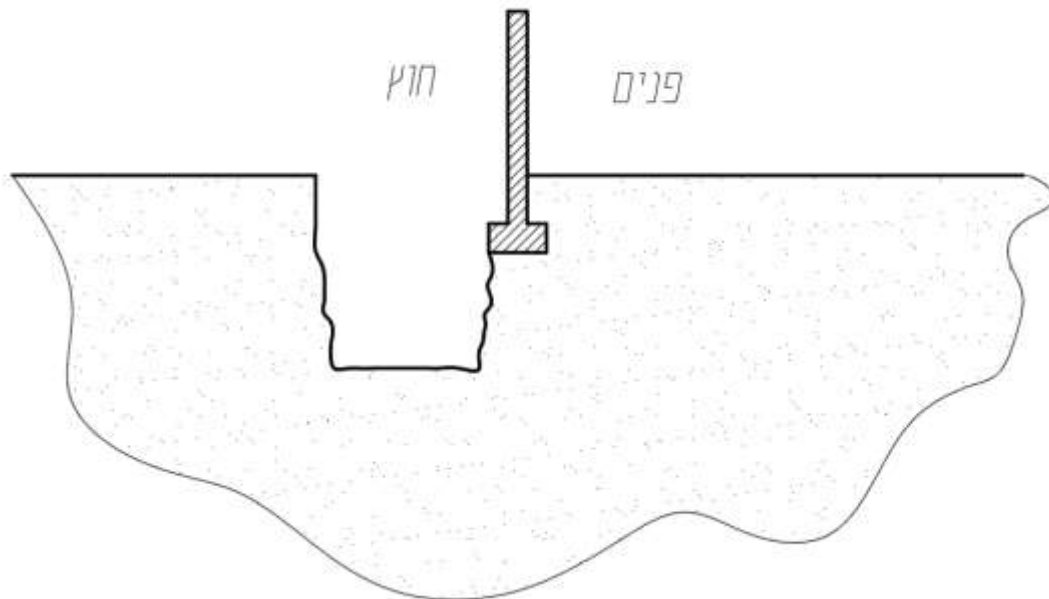
שלב ב':

בשלב זה ניתן לראות בבירור כי החפירה בוצעה מתחת למפסל היסוד.
הערה: ניתן לראות בתמונה הנ"ל פועל יוצא מהבור, דבר המעיד על עומקו.
בתמונה השניה ישנה זווית נוספת המציגה את עומק החפירה.

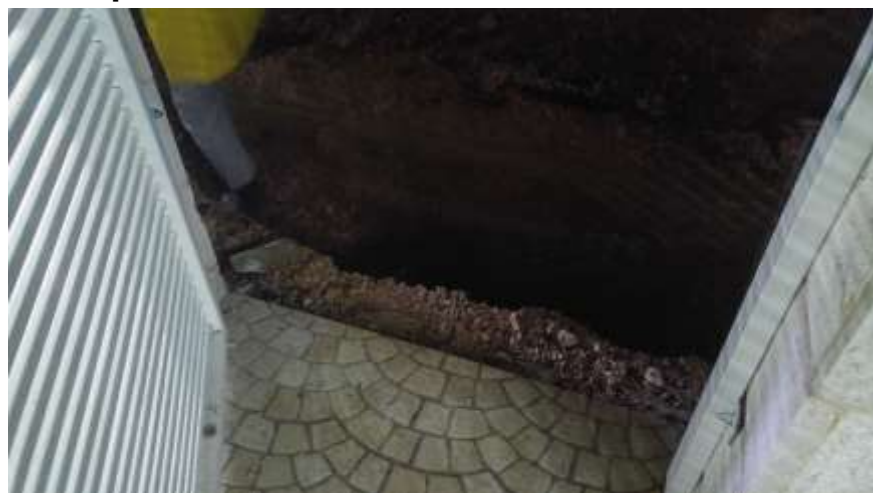
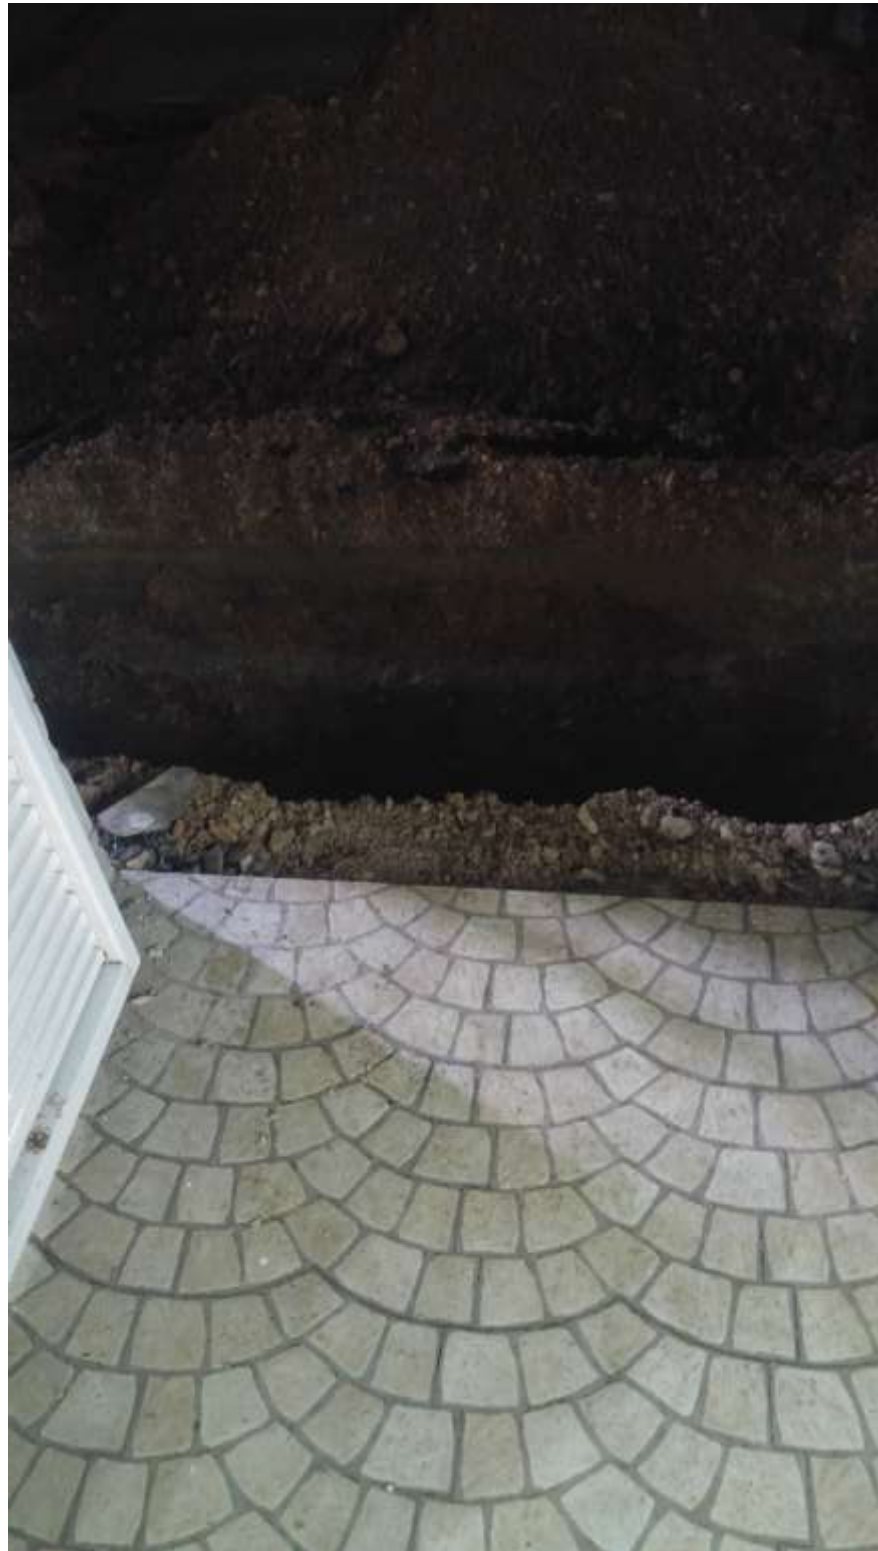
ניתן לראות בבירור כי במצב זה למעשה כל מסת האדמה שנמצאת בסמוך לקיר מבפנים לא נמצאת בשיווי משקל אופקי מכיוון שישנו חור פעור בצידה השני של הגדר.
כמו כן ניתן לראות כי בשלב זה עדיין אין סדיקה כלל של הריצוף, דבר המעיד על כך שלא היו ליקויים קוסמטיים לפני תחילת העבודות.
בתמונה הבאה ניתן לראות גם כי החיבור האנכי בין עמוד פרגולת הבטון לבין עמוד השער שלם- ללא סדקים.

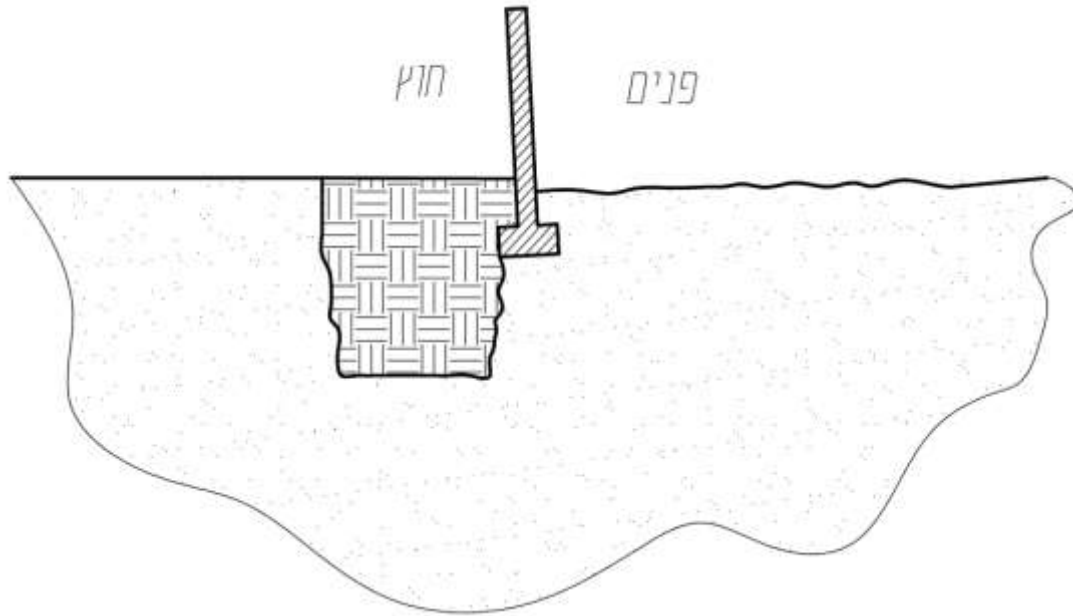
מצב סופי:

מצב זה הינו המצב כפי שהוא כיום.

למעשה ניתן לראות את ההשפעות המשמעותיות ביותר שחלו בביתה של _____, וביתה של לקוחתנו:

- א. החומה נוטה על צידה.
- ב. הקרקע בתוך שטח הבית שקעה.

על מנת לתקן את הליקויים יש לבצע את העבודה מחדש.

1. הזזת תשתיות הצמודות לקיר בצורה זמנית.
2. הריסת החומה הקיימת.
3. חשיפת רצפת הבטון המונחת בתוך שטח הבית וגילוי נקודת השבר.
4. פינוי השטח הפגוע.
5. בניית גדר חדשה וביסוסה על כלונסאות (יסודות עמוקים), בהתאם להנחיות יועץ קרקע.
6. ביצוע רצפה חדשה בתוך שטח הבית. שיטת הביסוס של הרצפה החדשה תיקבע על ידי הנחיותיו של יועץ קרקע. יש לקחת בחשבון כי יראו תפר בחיבור בין הרצפה הישנה לחדשה. כמו כן ייתכן כי יועץ הקרקע ימליץ על ביצוע עבודות מקיפות יותר עקב היקף נזק גדול מהמשוער.
7. ביצוע עבודות גמר והחזרת המצב לקדמותו.

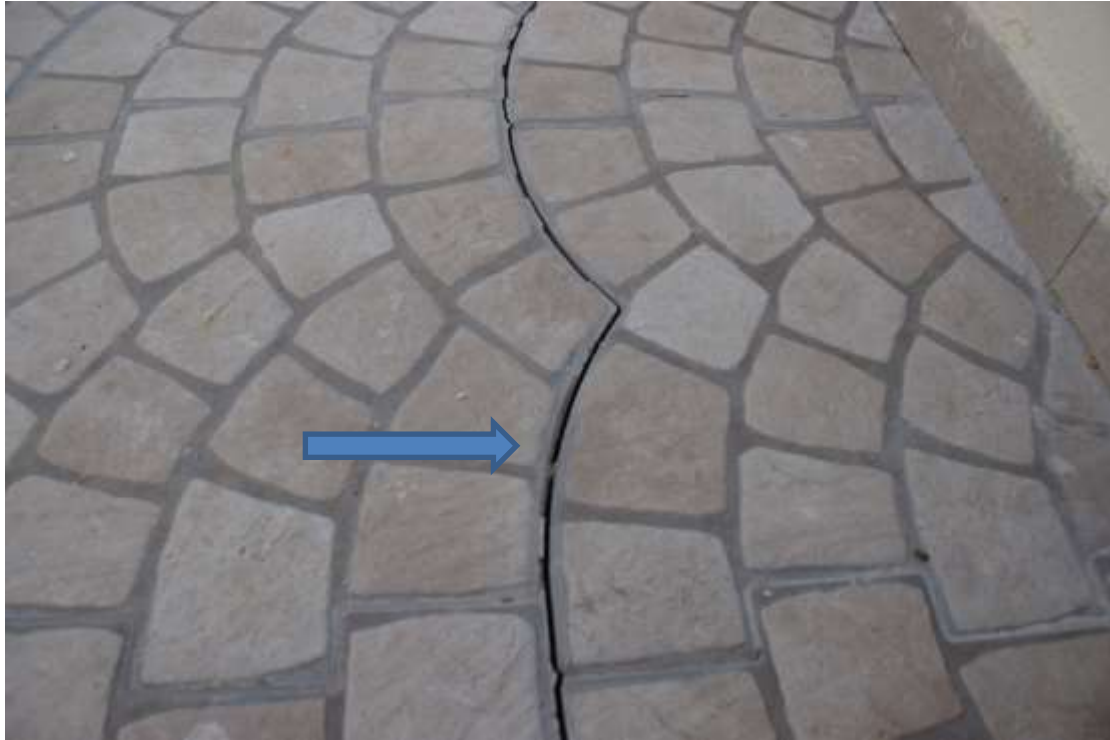
תמונה זו צולמה בשטח ביתה של לקוחתנו:

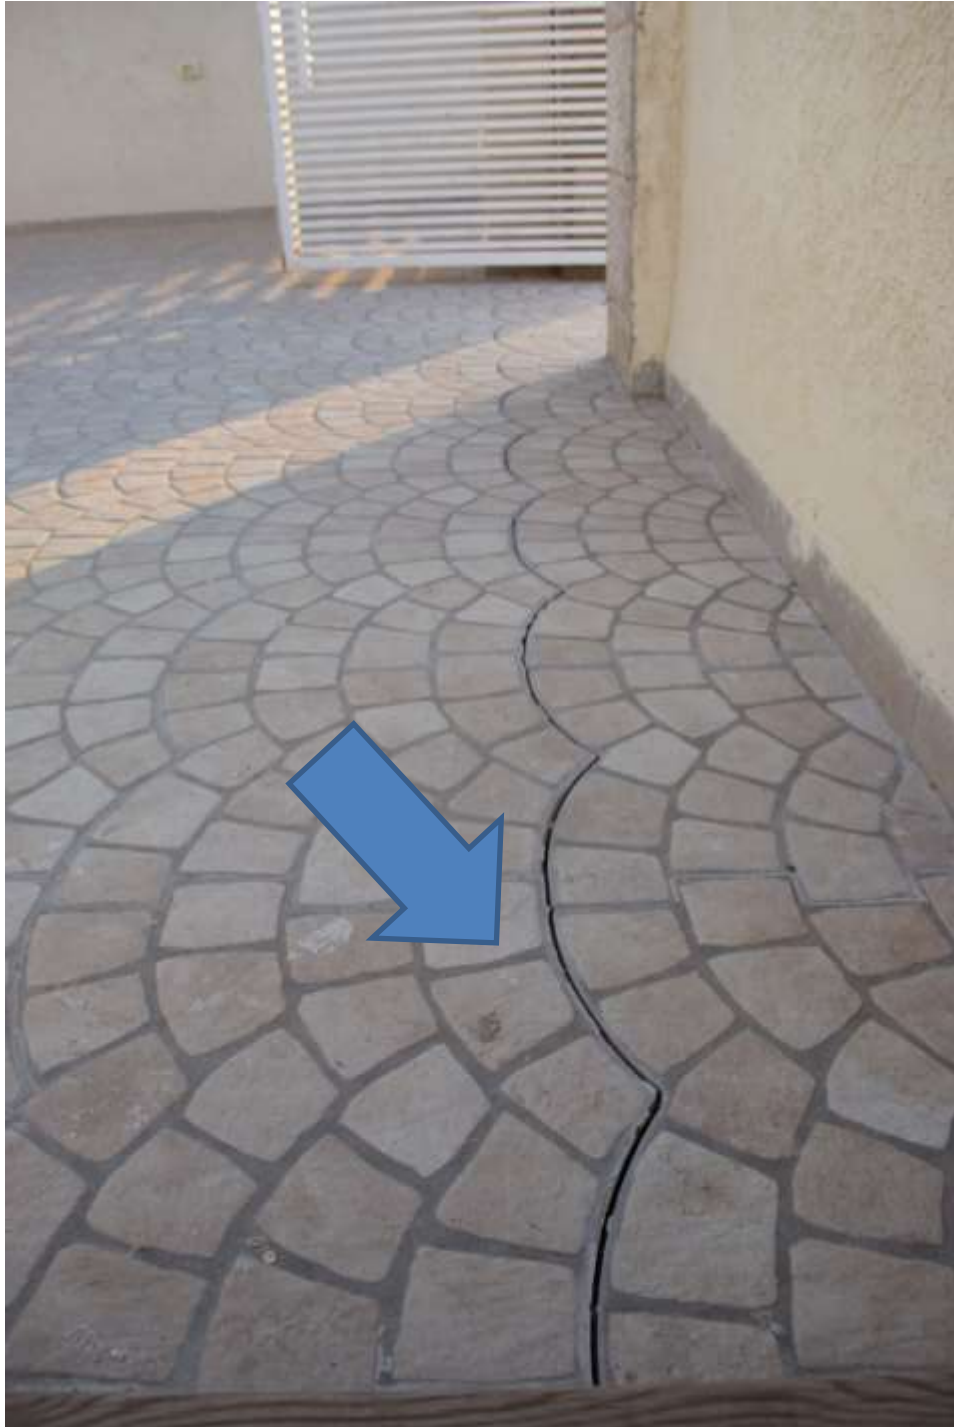
תמונה זו צולמה בשטח ביתה של לקוחתנו:

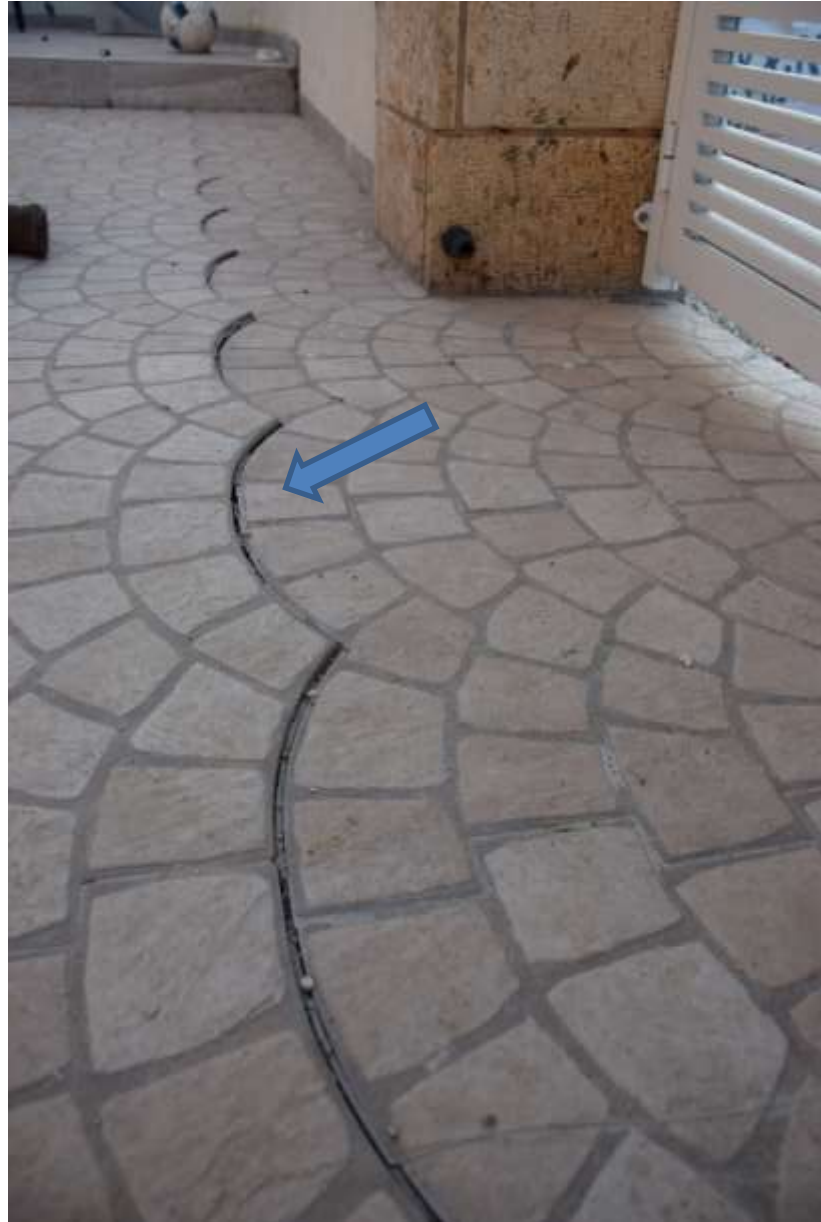
תמונה זו צולמה בשטח ביתה של ___ :
ניתן לראות את קו השבר בצורה ברורה מאוד.

סידוק זה מעיד על קו השבר ברצפת הבטון המונחת.

קו זה מקביל לקיר לכל אורך החומה של לקוחתנו, והוא מסמן ככל הנראה את הנקודה בה הכוחות שפעלו על רצפת הבטון היו מעבר לתסבולת החתך הקונסטרוקטיבי.

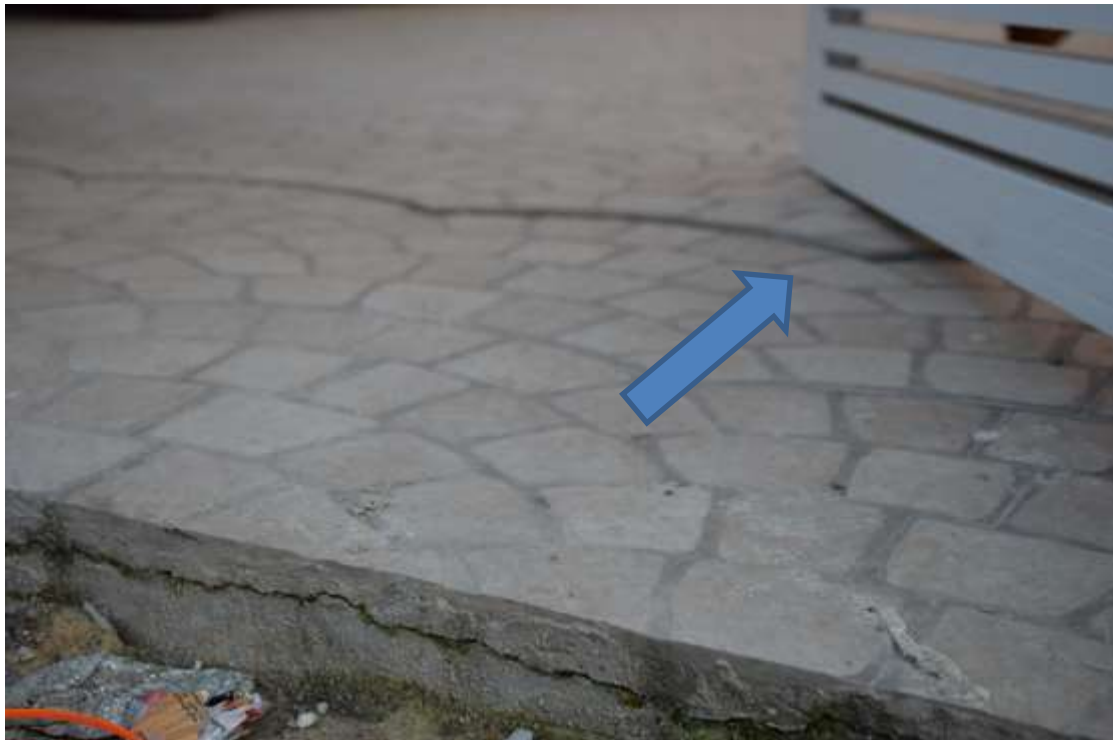
תמונה זו צולמה בשטח ביתה של ____ :
ניתן לראות בתמונה כי שקיעת המשטח המרוצף הביא לפגיעה בתפקוד
תקין של שער הכניסה לשטח הבית. הדבר הנ"ל שוחק את המרצפות לאורך
הזמן, ומפריע בעת תפקודו היום יומי של השער.

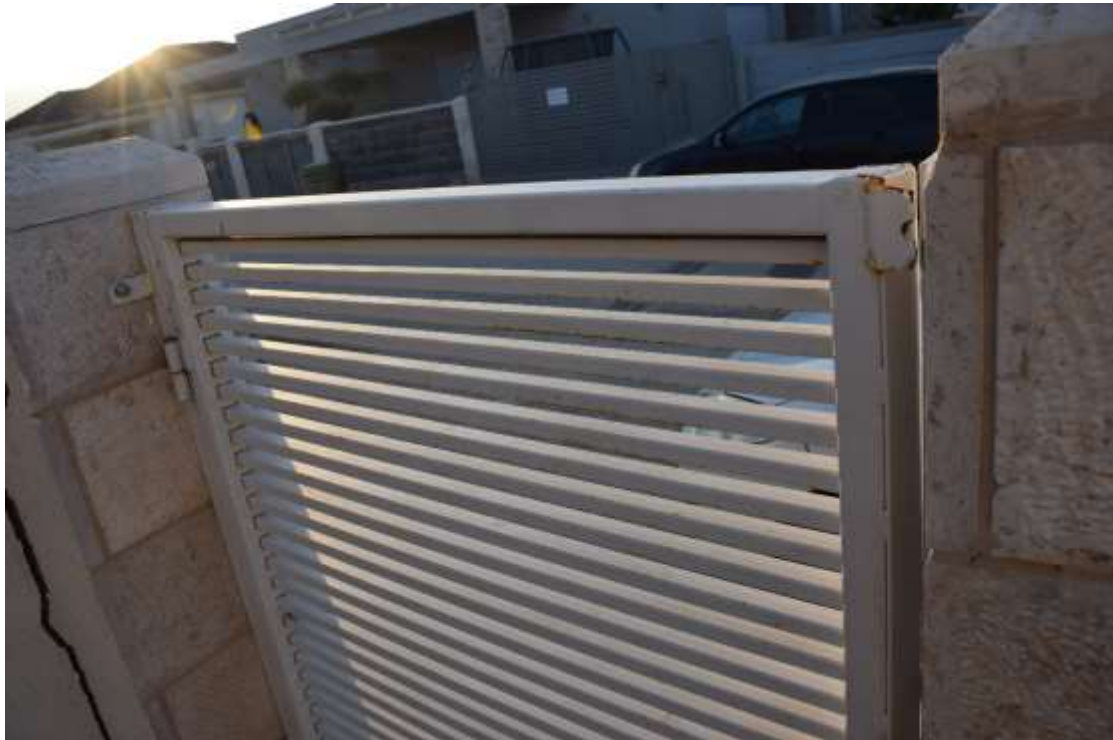
תופעה דומה קורה בביתה של לקוחתנו, בה השער לא מצליח להסגר מכיוון ששקיעת המרצפות גרמה לשינוי זווית בלתי אחיד משני הצדדים, דבר שהוביל לביטול היכול לסגור את השער:

בתמונות האחרונות אנו רואים סידוק של המרצפות.

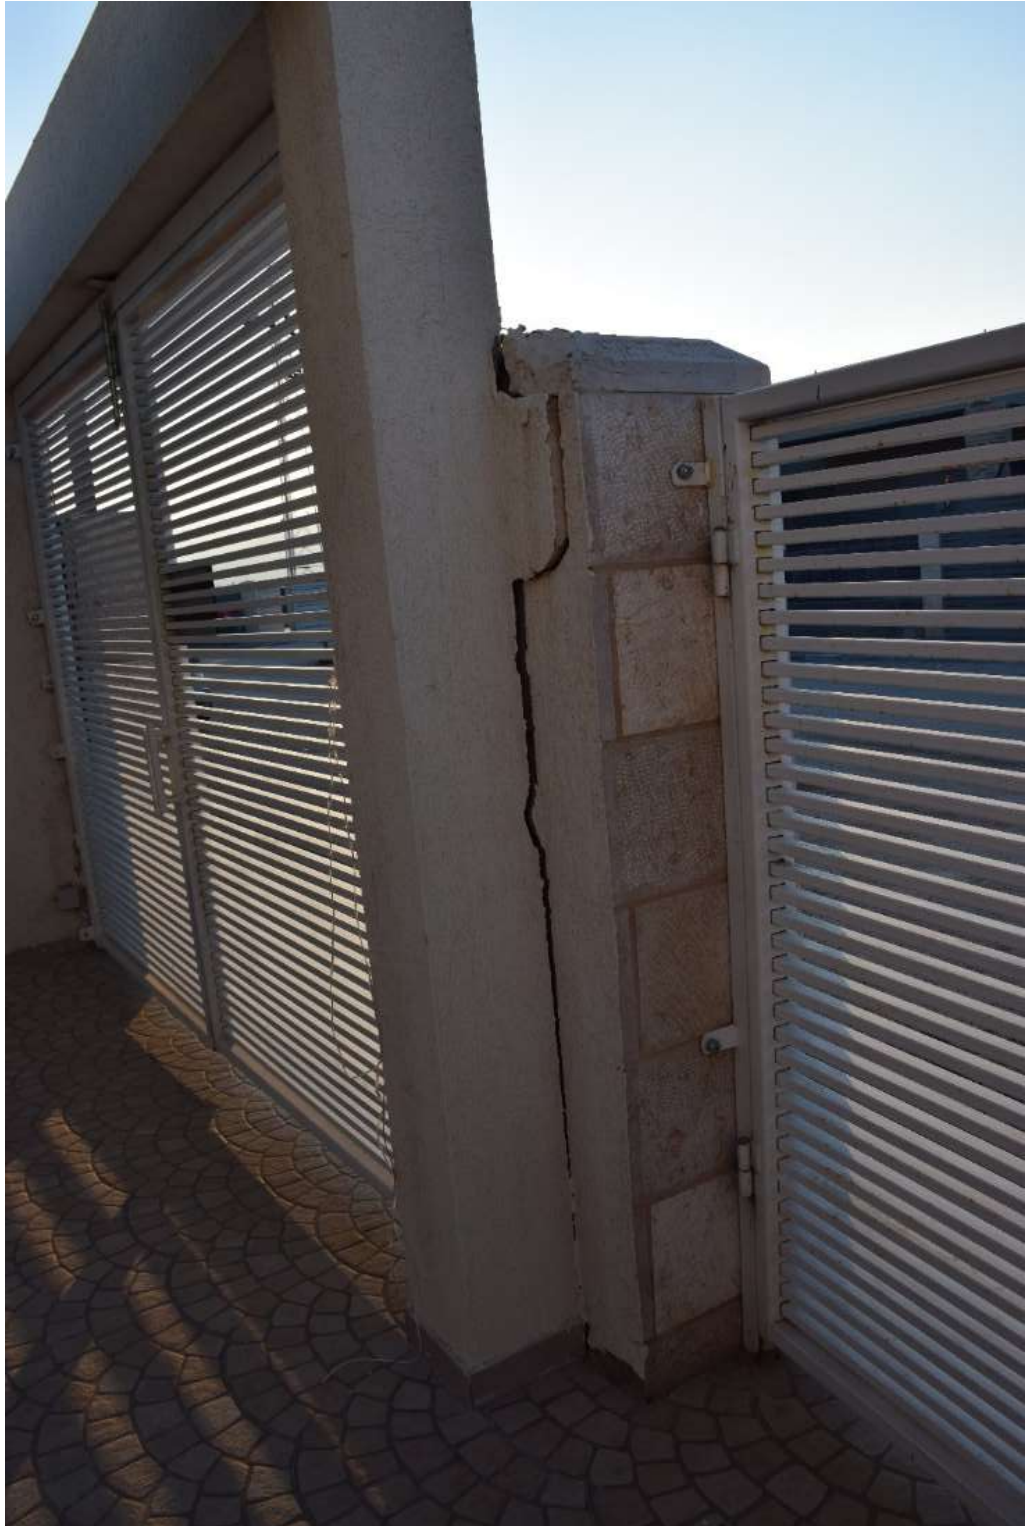
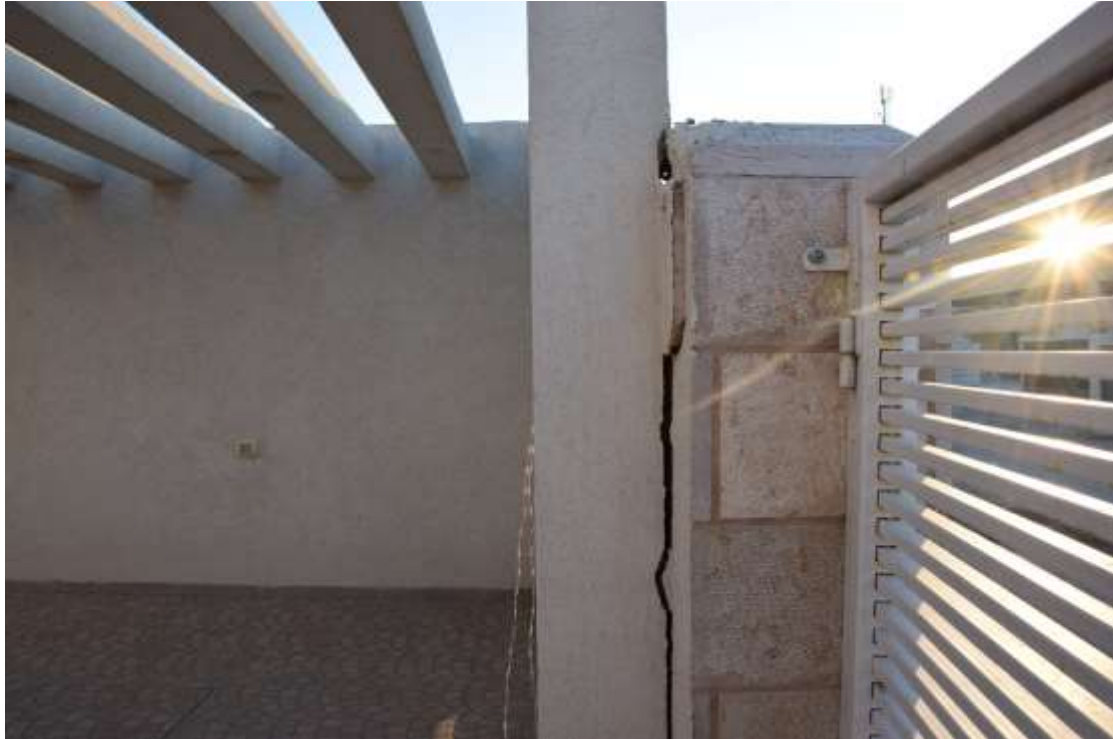
בתמונות אלו אנו רואים את התזוזה האופקית של ראש הקיר, דבר שמסמן את נטייתו על הצד. תזוזת ראש הקיר מגיעה לכ 4 ס"מ.

כמו כן ניתן לראות כי העמוד שמחזיק את פרגולת החניה לא ניזוק כלל, מכיוון שיש לו יסוד עמוק שלא חפרו תחתיו. דבר זה מחזק את טענתי כי החפירה והעבודות סביב הן אלו שגרמו לליקויים הללו להתפתח.

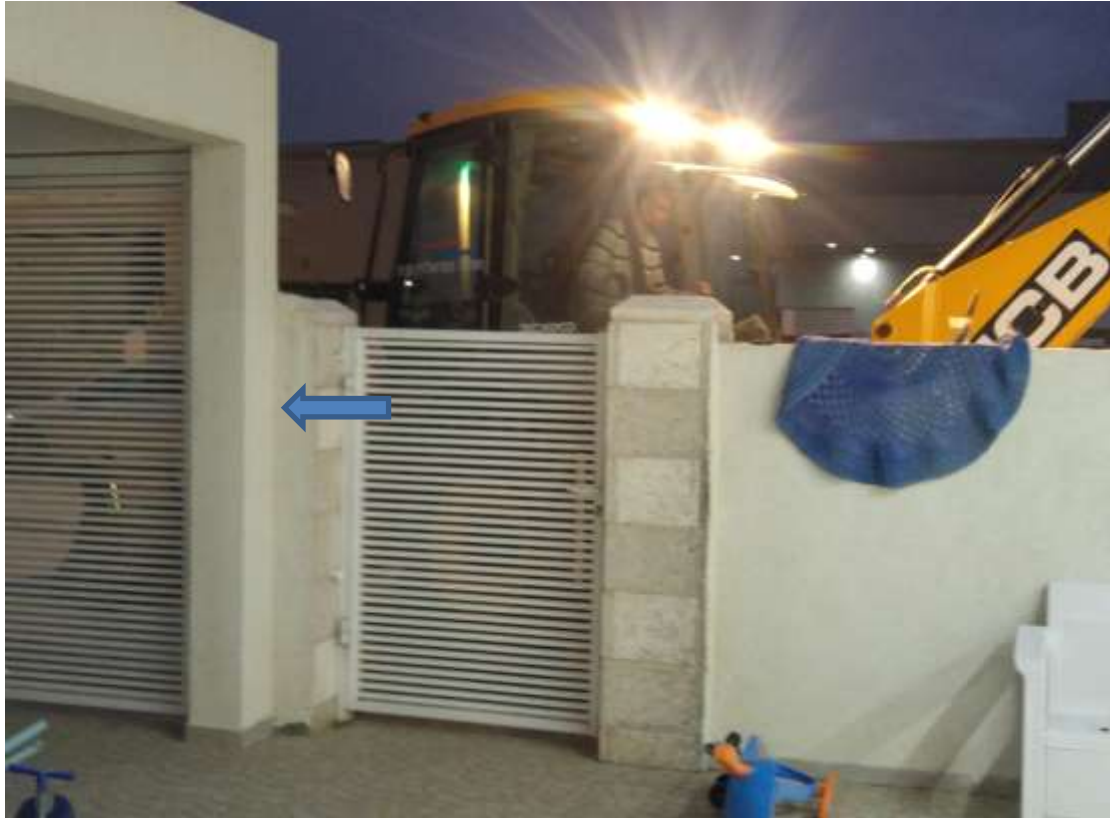
להלן מוצגת בשנית התמונה מיום העבודות, בה ניתן לראות כי הסדק האנכי
אינו קיים:

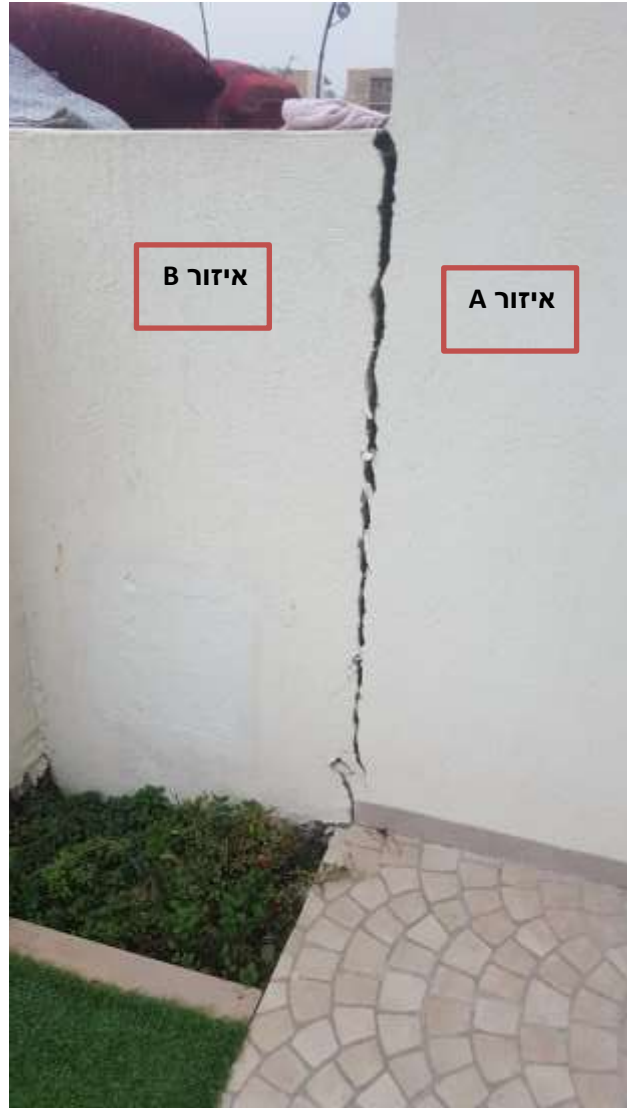
להלן מוצגת תמונה נוספת המציגה את הסדק בקיר המפריד בין שתי הבתים:

בתמונה מוצגים 2 קירות:

קיר A הינו קיר השייך למבנה והוא מבוסס על יסוד עמוק.

קיר B הינו חלק מקיר התמך. התהליך ההנדסי שתואר קודם לכן בולט במיוחד בקיר זה. ניתן לראות את התזוזה האופקית של ראש הקיר בצורה בולטת מאוד, והיא מגיעה בשיאה לתזוזה של 4 ס"מ.
