חוות דעת מומחה

- ❖ אני הח"מ, נתבקשתי ע"י ועד (להלן "ועד הבניינים") לבצע בדיקה הנדסית בנכס שלהלן:
 - ◆ כתובת הנכס:
 - ◆ מועד הביקור בנכס:
 - ◆ מהות הנכס הנבדק:.
 - ◆ סטאטוס הנכס: טרום מסירה.
 - ◆ מטרת הבדיקה וחוות הדעת: איתור ליקויי בנייה בנכס והפקת חוות דעת הנדסית (בדק בית).

ליקויים כלליים המתייחסים לכל שלושת הבניינים

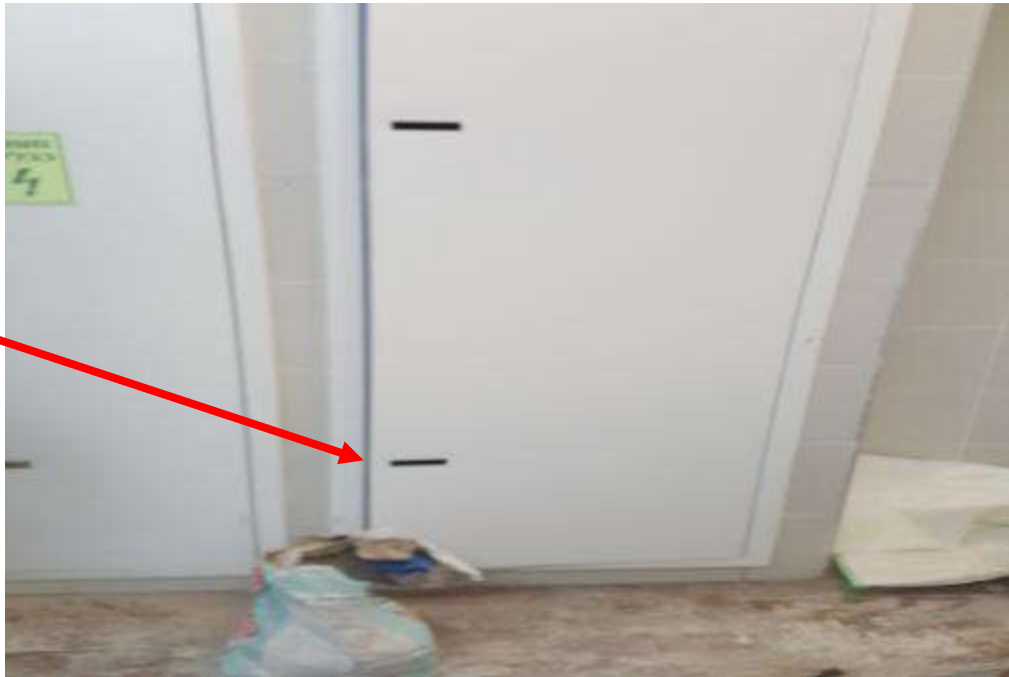
6. במפגשים (מישקים) הן בין הרצפה לקירות והן במפגשים בין מישורי הקירות בוצע מילוי בחומר בלתי גמיש. המפגשים כנ"ל מוגדרים בתקן 1555 על חלקיו, כמישקי ביניים אשר רוחבם יהא 6 מ"מ וימולאו בחומר איטום אלסטומרי (גמיש). היעדר מישק ביניים גמיש עלולה לגרום לסדיקה במפגשי מישורי חיפוי הקירות.

נדרש:

- א. לחרוץ את הרובה הקיימת לרוחב המישקים ולפתוח מישק ברוחב לפחות 6 מ"מ. חרוץ הרובה הקיימת ניתן לביצוע ע"י מכשיר כדוגמת "BOSH-GOP 250" המוצג בצילום המחשה להלן, ללא צורך בפירוק אריחים.
- ב. לבצע מילוי בחומר פולימרי כדוגמת "סיקה סיל C" או "כרמוסטיק PU" או שו"ע.

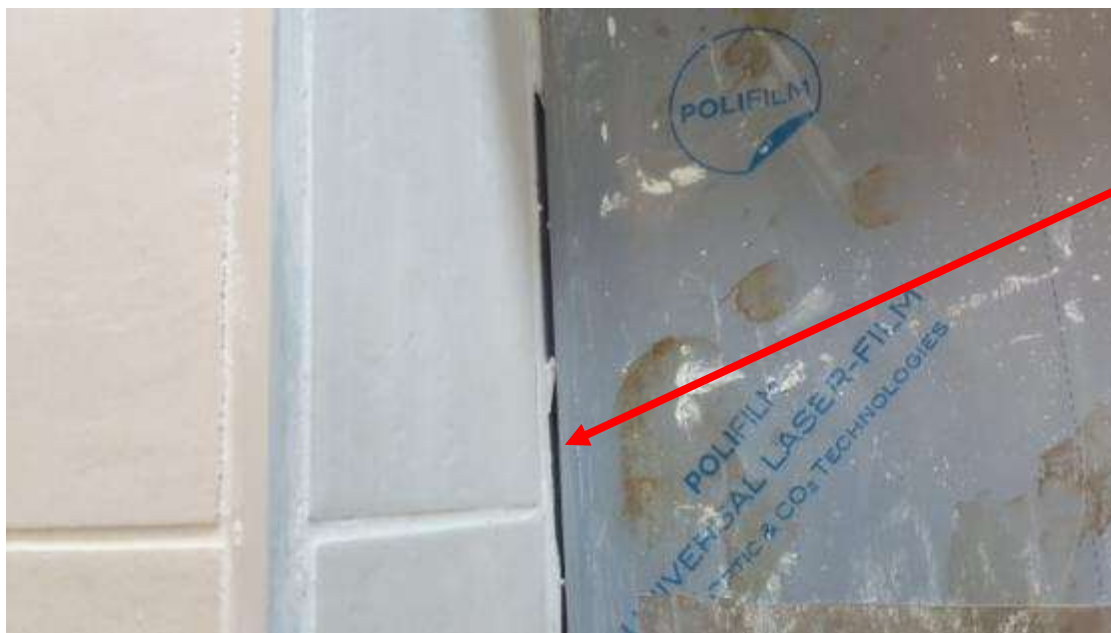
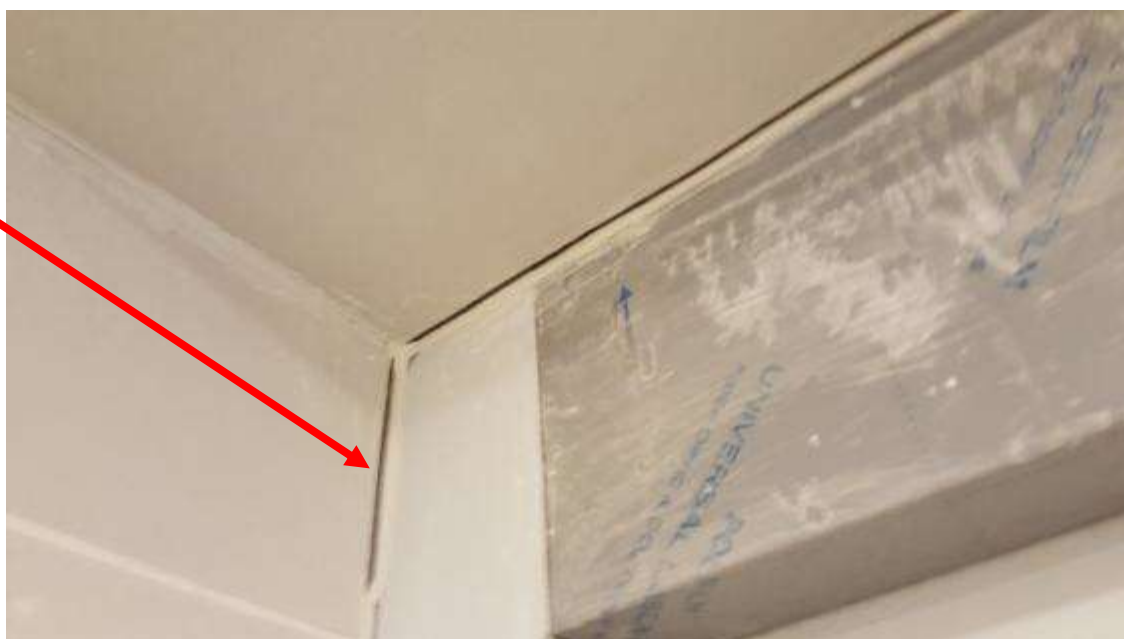
8. במקומות שונים ברחבי הבניינים, ניכרת התפרקות המילוי סביב מלבני דלתות המעלית.
נדרש: לבצע מילוי בחומר אלסטומרי כדוגמת "סיקה סיל C" או שו"ע. _____ 1,500 ₪

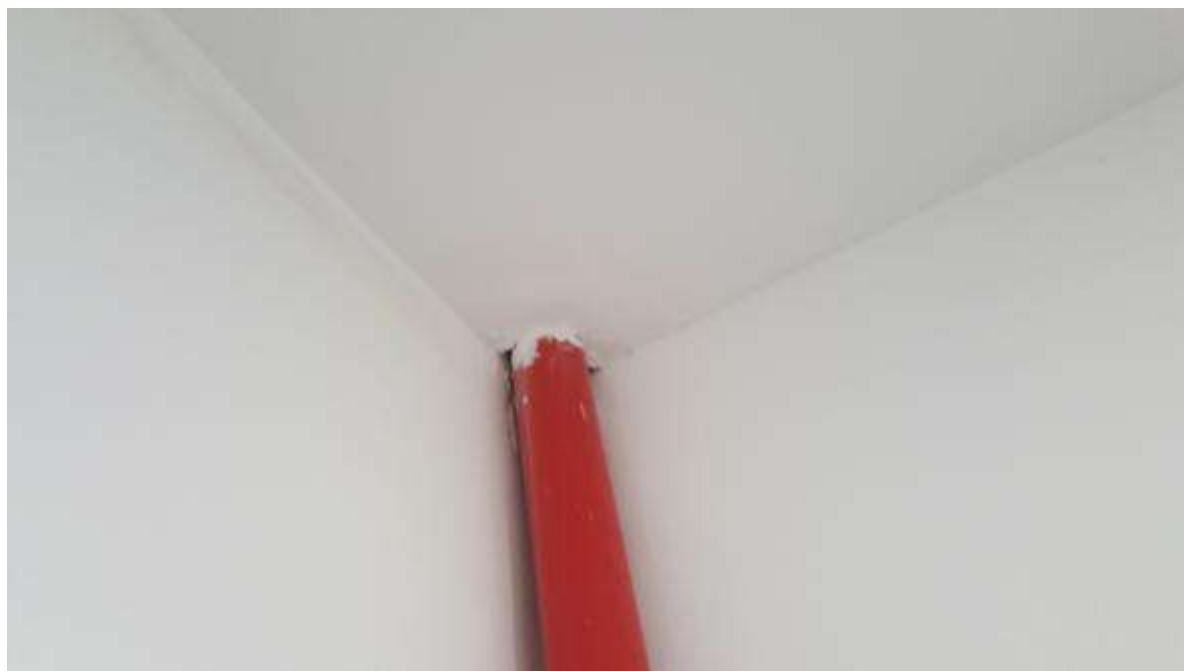
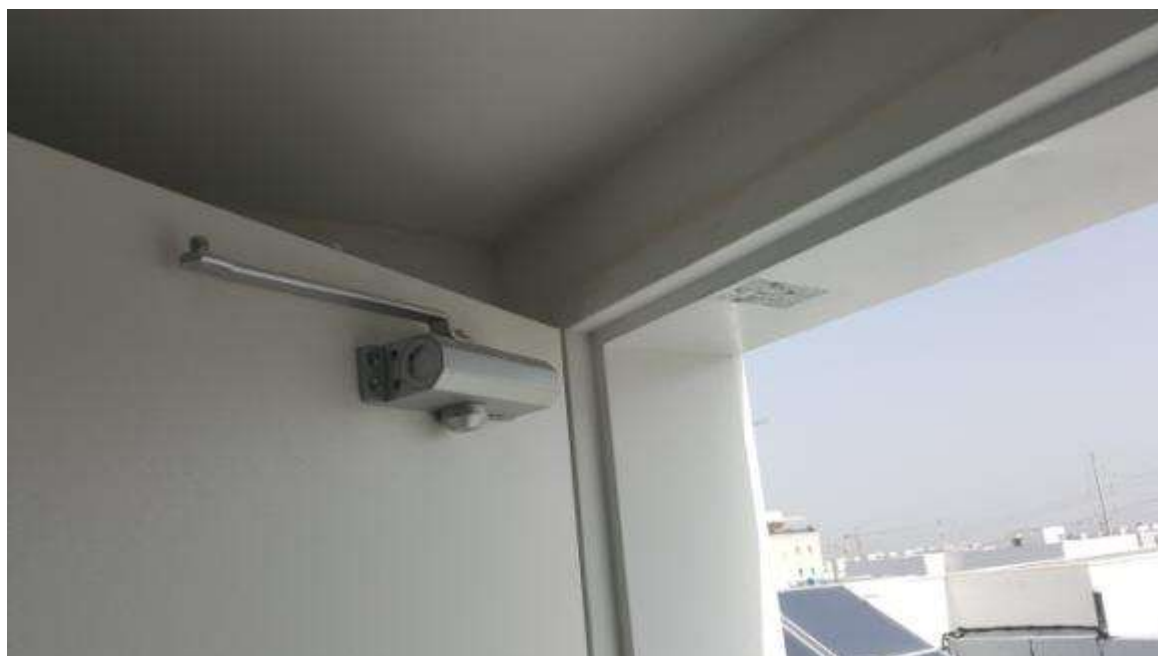
13. במקומות שונים ברחבי הבניינים, מחזירי שמן של הדלתות אש הינם מנותקים, מותקנים חלקית או כלל לא מותקנים.

נדרש: יש לעבור על כל הדלתות אש בבניינים ולוודא התקנת מחזיר שמן פעיל. _____ 3,000 ₪

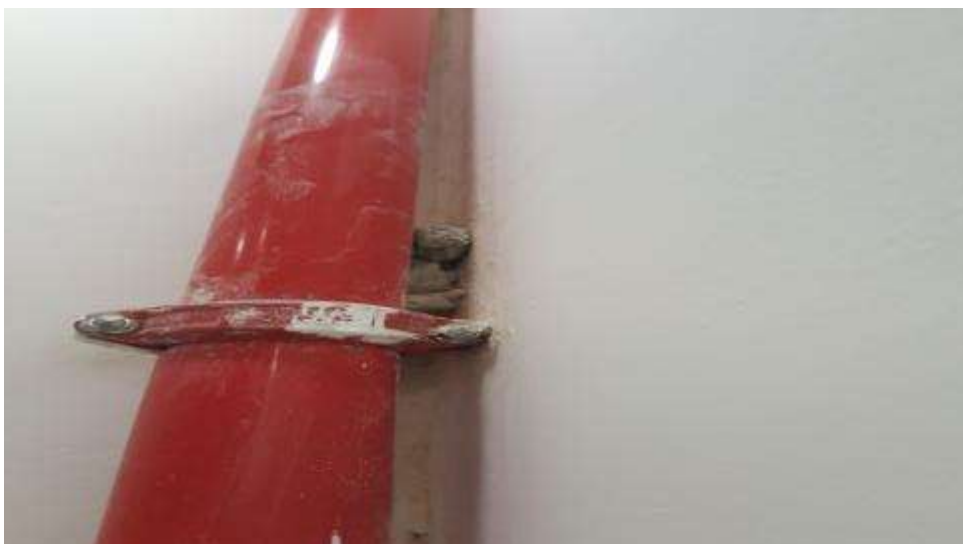
16. במקומות שונים בבניין, ניכרים סמני גימור טיח לקוי מאחורי מעברי הצנרת כיבוי אש.

נדרש: יש לעבור על כל הקומות בבניינים ולבצע תיקוני גמר טיח וצביעה. _____ ₪ 6,000

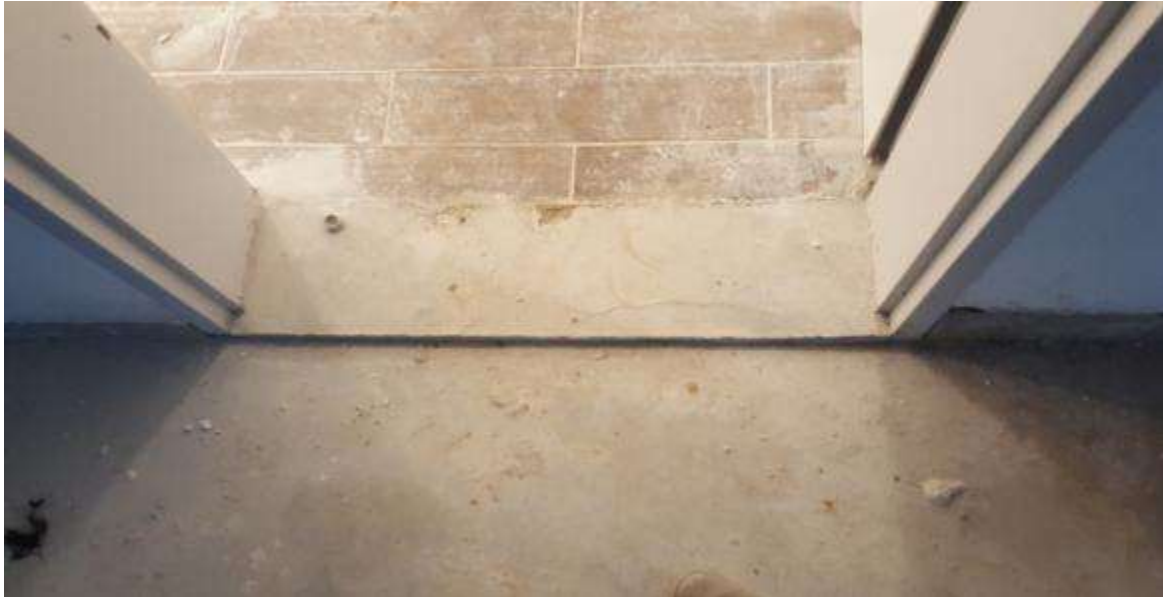
21. במפתן דלת כניסה/יציאה של בניין גרטרוד עליון 34, ניכר סדק בטון בסף הדלת. **זרש:** לבצע תיקוני בטון ע"י צמנט בלתי מתכווץ כדוגמת החומרים של משפחת "ארדקס פווידור – כרמית (מיסטר פיקס)" או שו"ע.

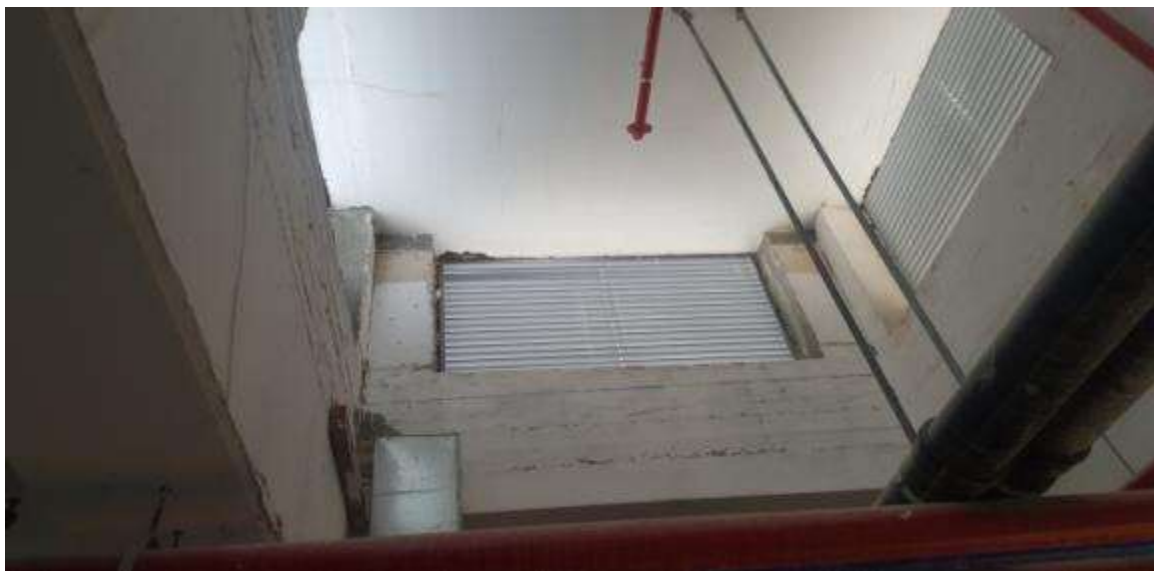
22. מעל מחסנים מס' 26,27 – חסר גימור טיח וצביעה.

נדרש: להשלים תיקוני גמר טיח וצבע לקבלת מראה אחיד ואסתטי.

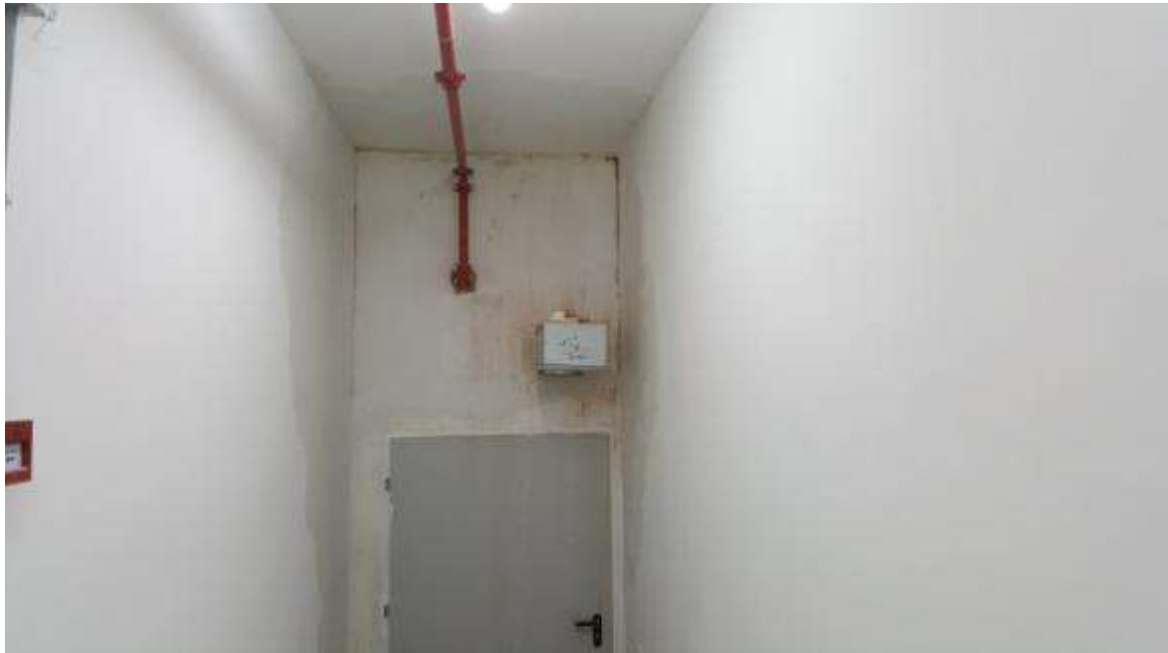
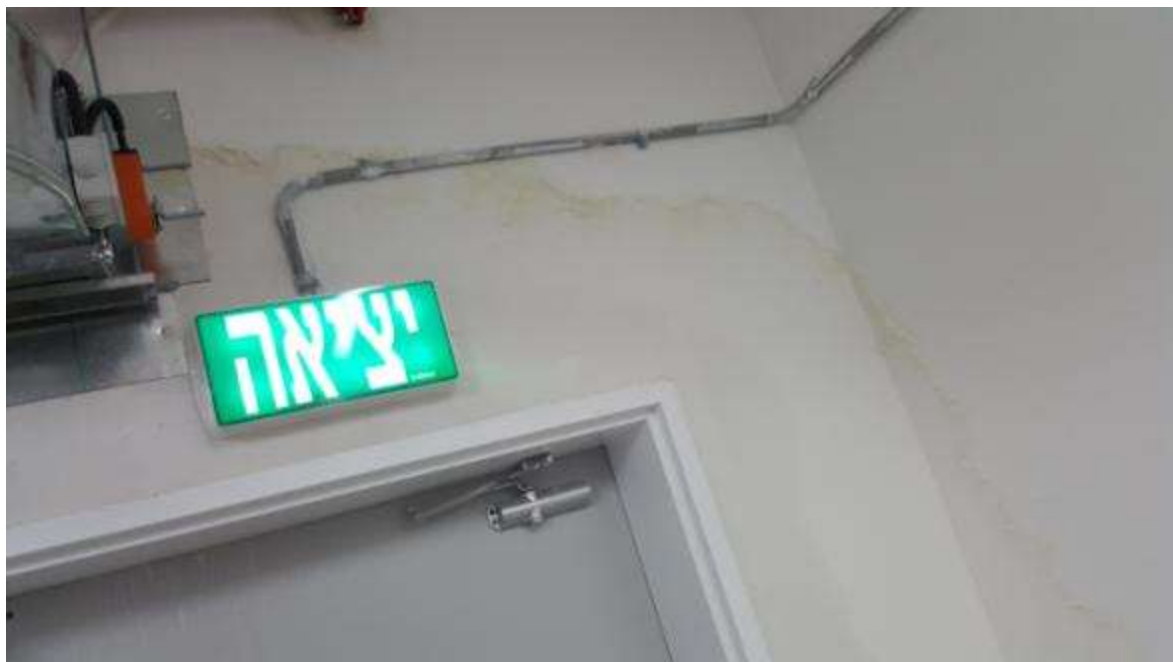
25. סמני רטיבות בקירות בתקרה סביב דלת חדר המשאבות.
על פי הסימנים הרטיבות נובעת מאותה הסיבה המפורטת בסעיף 7 לעיל.
נדרש: לאחר גמר פעולות האיטום בחניון העילי, יש להיות במעקב אחר נושא הרטיבות בחניון,
ולהשלים תיקוני גמר צביעה לקבלת מראה אחיד ואסתטי. _____ ₪ 2,000

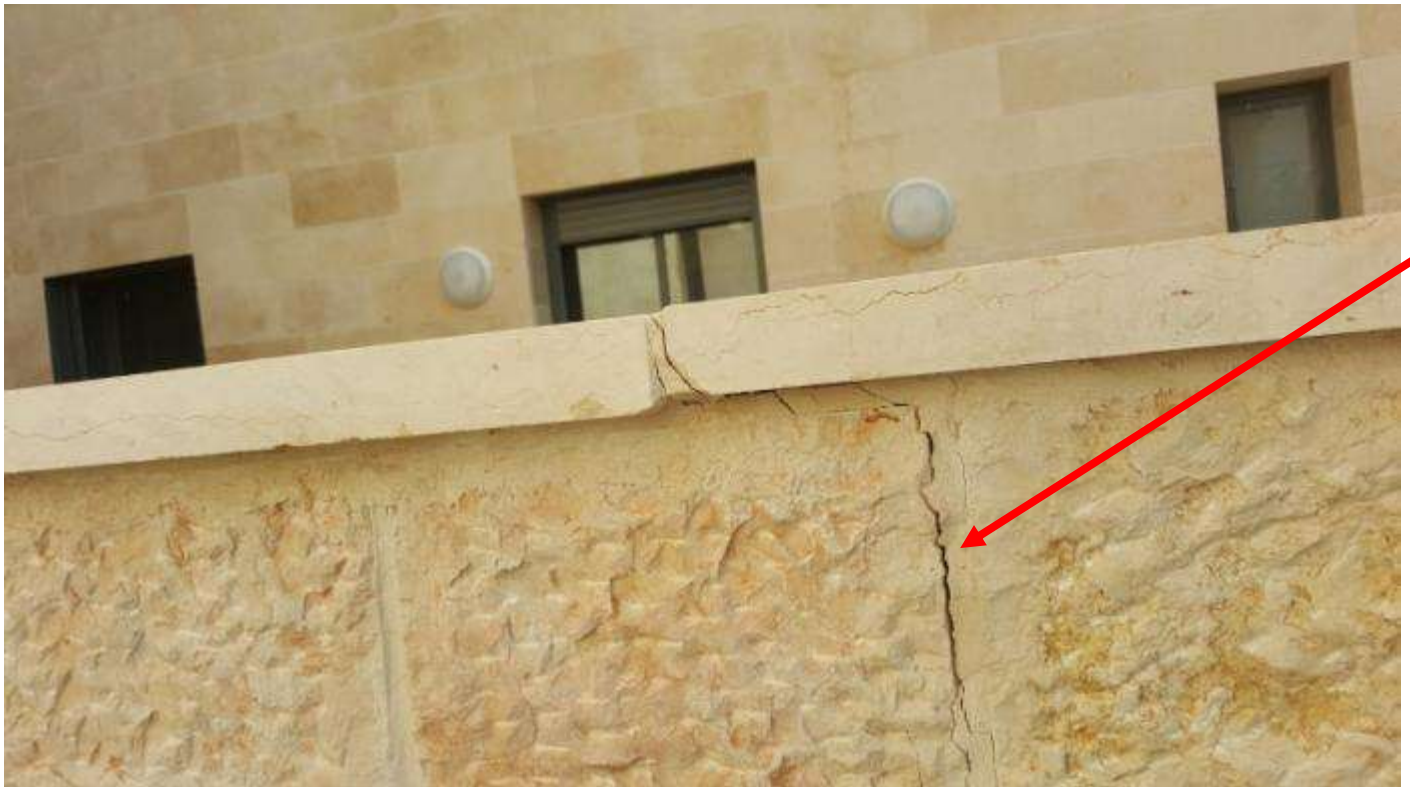
30. אותרו לוחות אבן פגומות כדלקמן:

- 30.1. בפינת הקודקוד של בניין גרטרוד 34, אותה לוח אבן חיפוי קיר שבורה.
 - 30.2. במקומות שונים ניכרים, לוחות אבני קופינג עם שברים בקצות האבנים. דוגמא: מעל גבי מבנה פיר אוורור חניון תת קרקעי באמצע הרחבה המשותפת.
- נדרש:** לבצע תיקון ע"י דבק אופקסי כדוגמת "מגאפוקסי" בשילוב פיגמנטים להתאמת גוון האבן.

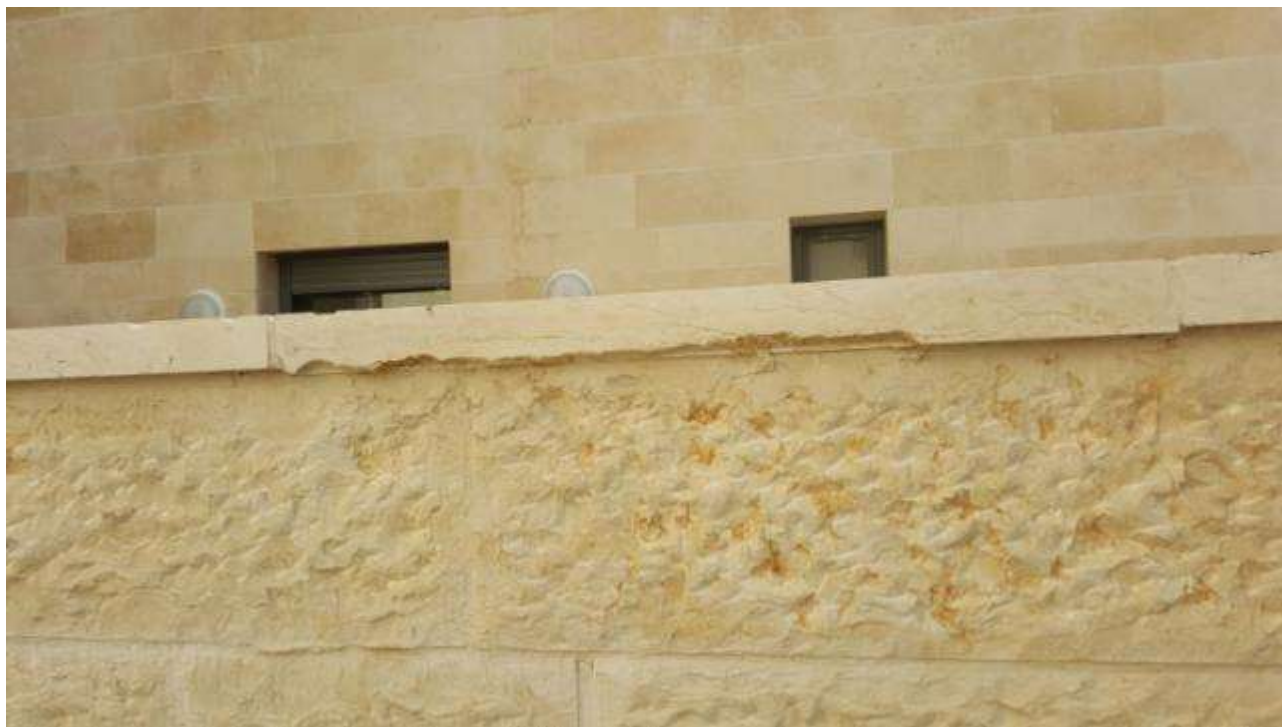
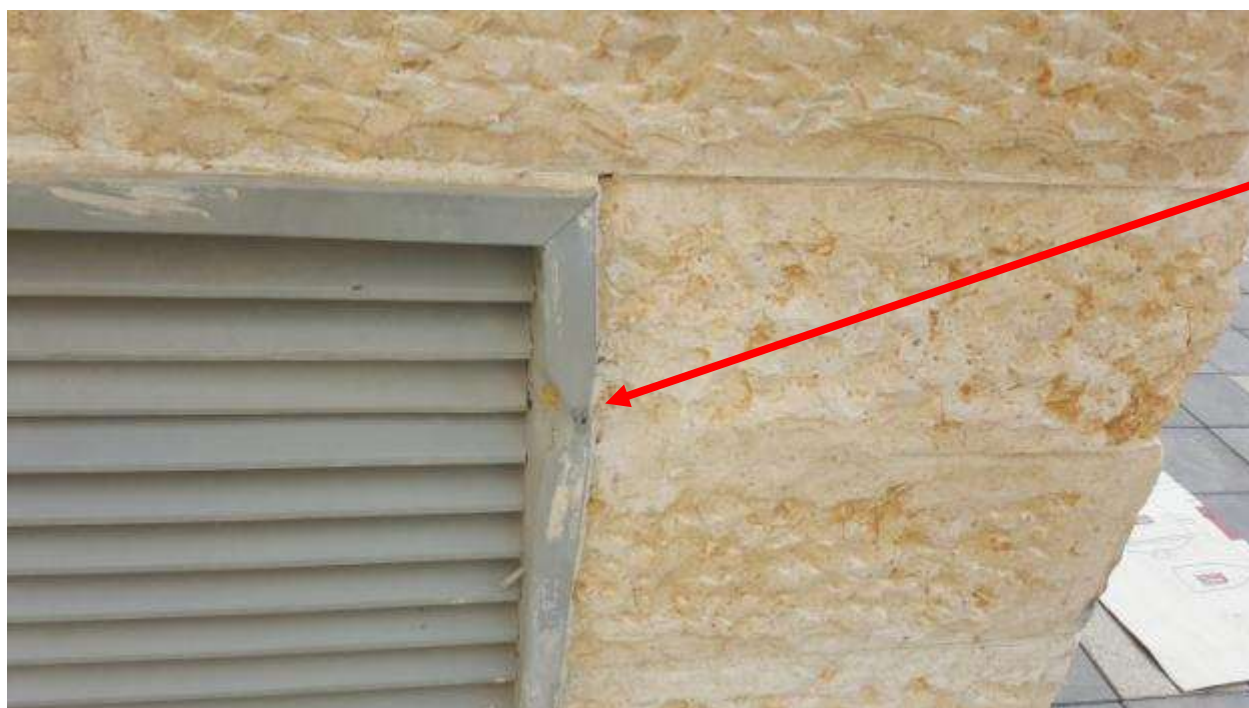
31. חלונות הרפפה (סה"כ 2 יח') במבנה פיר האוורור של החניון תת קרקע הינן פגומות.
נדרש: יש להחליף חלונות רפפה. 1,000 ₪

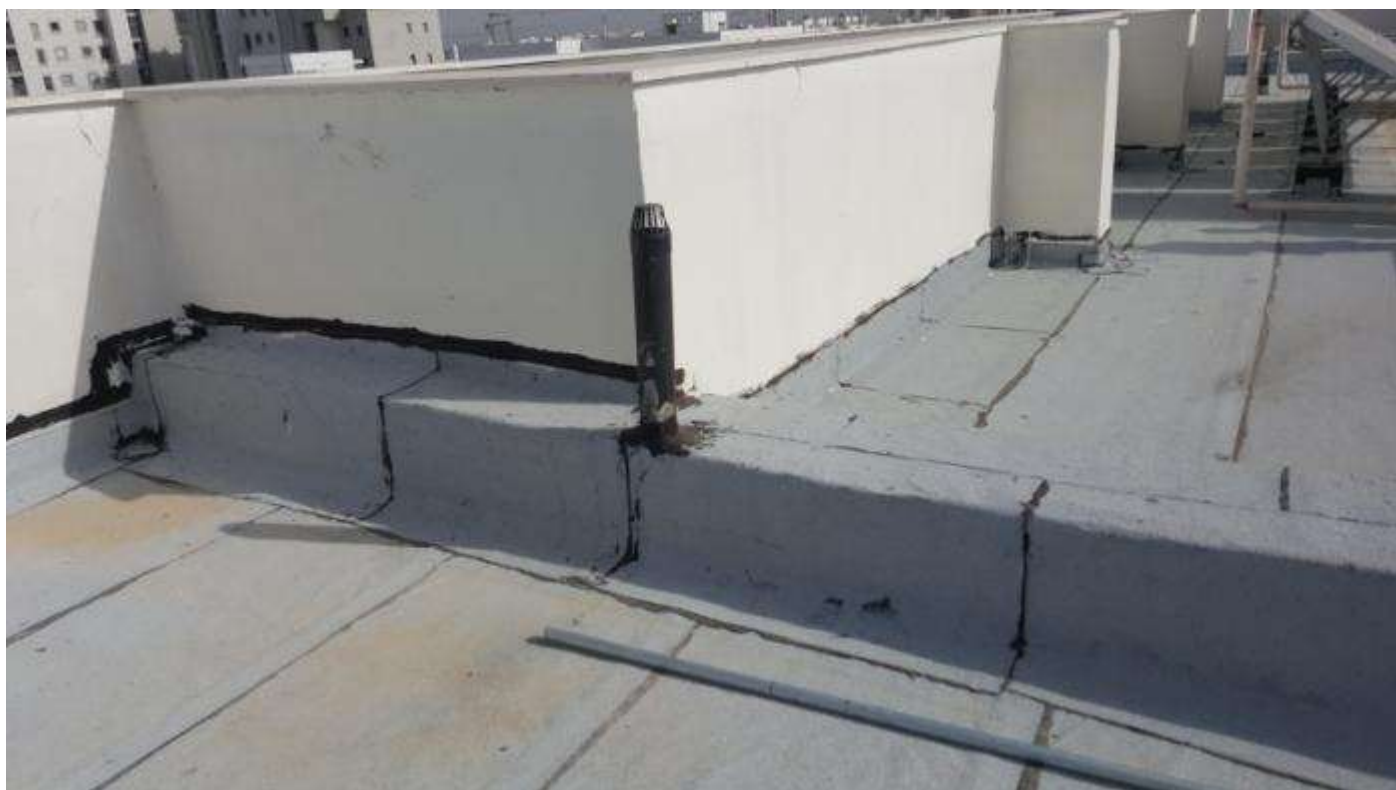
40. אוורי קולטנים (צינורות אוויר) יוצאים מתחת לגובה 30 ס"מ מעל מעקה הגג, וזאת בניגוד להל"ת.

נדרש: להאריך את הצינורות עד לגובה של לפחות 30 ס"מ מעל מעקה הגג כקבוע בהל"ת, "מקל סבא" לרבות התקנת ברדסים. ₪ 5,000

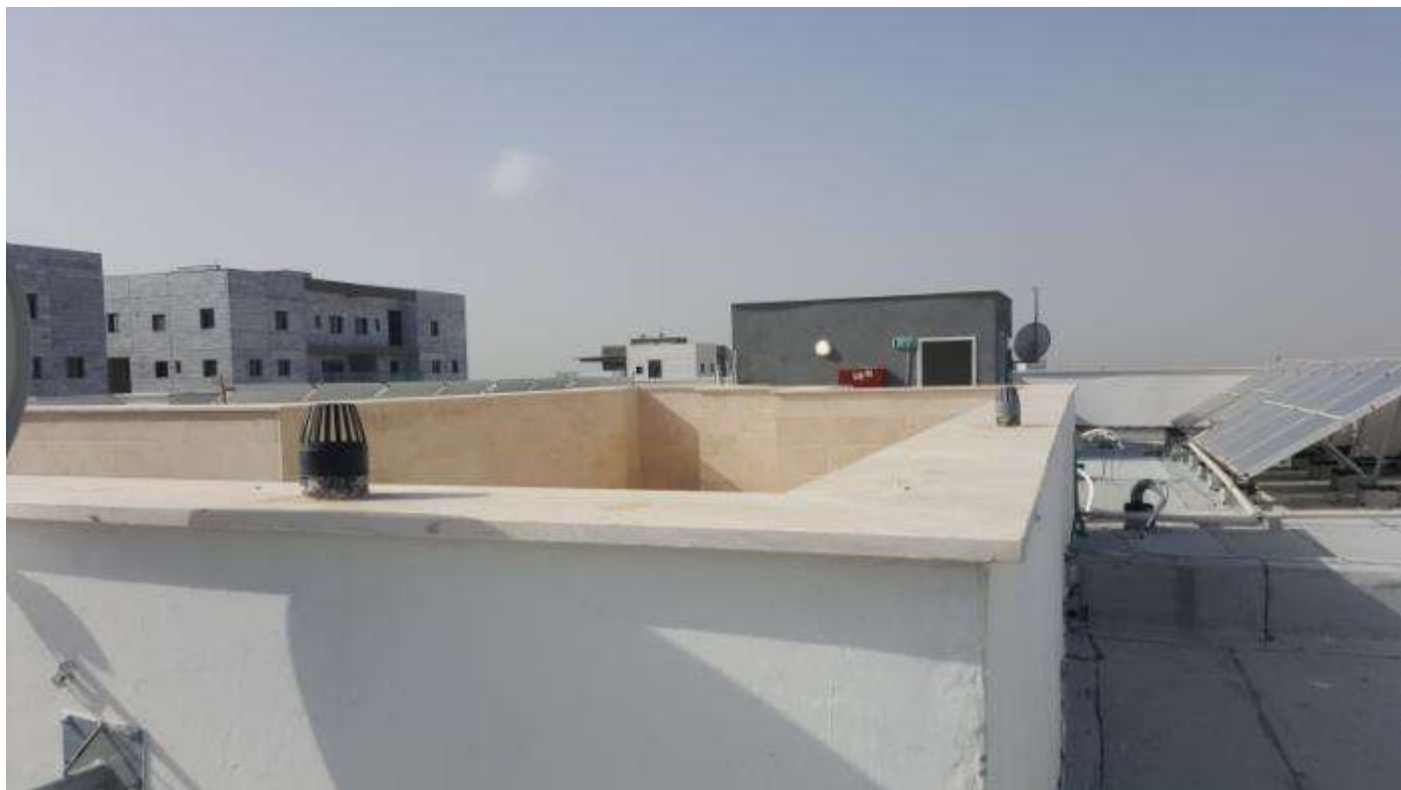
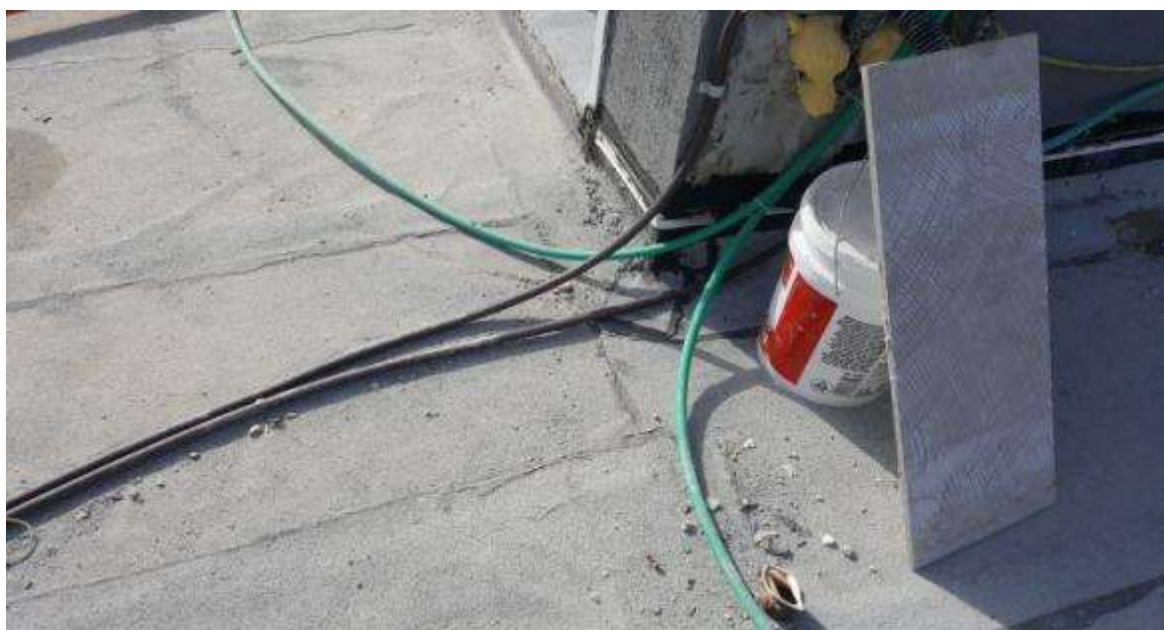
41. במקומות פזורים ברחבי הגג ניכרת צנרת חשמל זרוקה ע"ג מערכת האיטום. הליקוי עלול לגרום לחסימת נתיבי ניקוז מי הגשם ולגרום להצטברות של שלוליות שלא לצורך. **נדרש:** להתקין את הצנרת בתוך תעלות בצורה מוגבהת מעל פני מערכת האיטום של הגג. __ 6,000 ₪

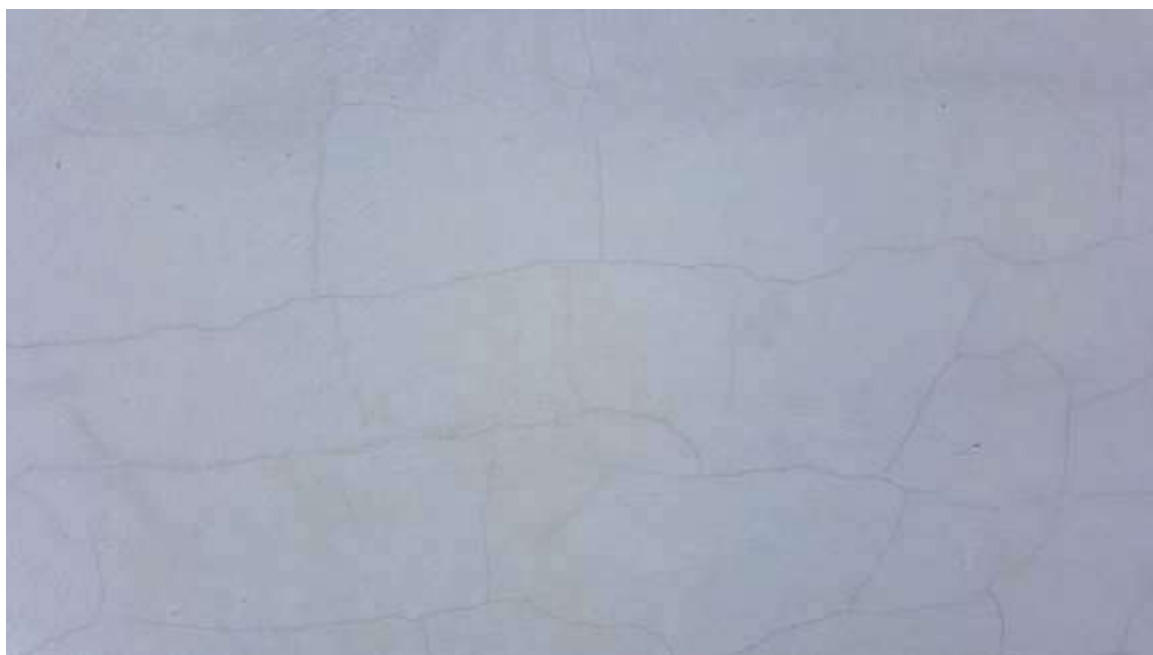
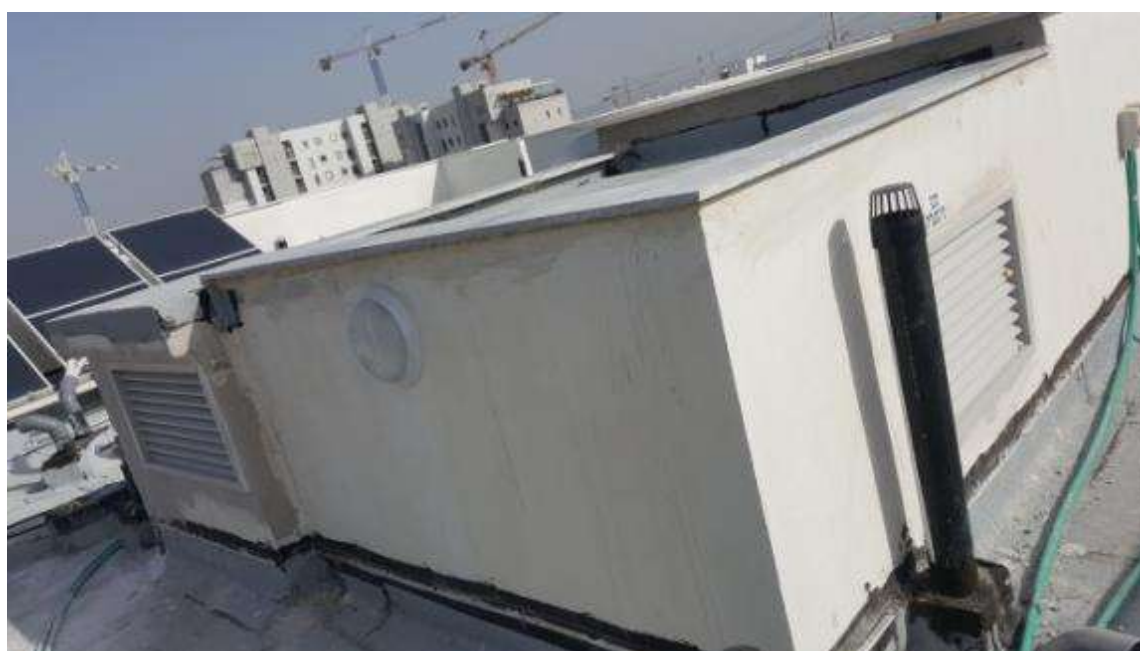
43. במקומות שונים ברחבי הגג, חיפוי הטיח במעקות הבנויים ומבני פירי האוורור, הינו סדוק. על פי הסמנים, הסדיקה נובעת מכשל בהידבקות מערכת הטיח אל הרקע. בנוסף, במקומות שונים ברחבי הגג, ניכרים סמני גלישות מים ע"ג המעקות/קירות המטויחים.

נדרש: לקלף הטיח במעקות הבנויים ולבצע חיפוי טיח וצבע חוץ רחיץ מחדש בהתאם להוראות תקן 1920.

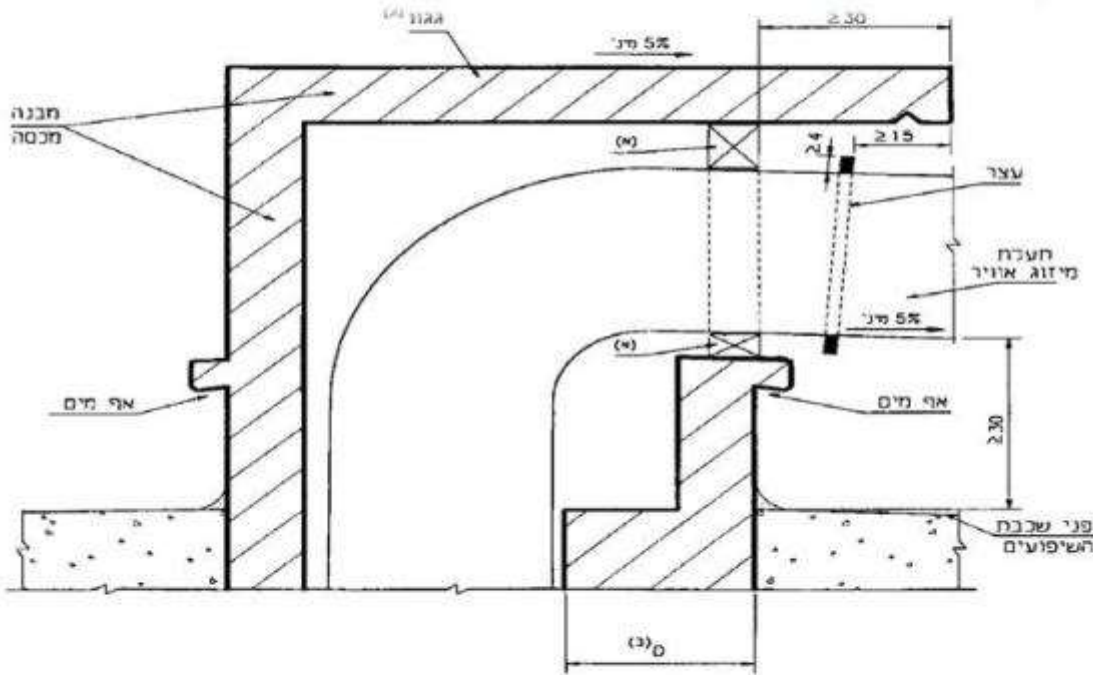
ציור 16 - מעבר תעלת מיזוג אוויר דרך שכבות הגג

44. קבוצות צנרת מיזוג אוויר וחשמל חודרות דרך הגג בצורה בלתי תקנית, וזאת בניגוד להוראות ת"י 1752.1 הדורש ביצוע "מבנה מכסה" במעברי צנרת מסוג זה. **נדרש:** להחדיר את הצנרת דרך מבנה מכסה תקני כדוגמת הפרט המוצג להלן. _____ 3,000 ₪

3.2.6.1. תעלות מיזוג אוויר או/וגם צינורות יועברו דרך פתחים שייבנה להם מבנה מכסה. המבנה המכסה ומידותיו יתאימו לנקוב בציור 16.
הפן העליון של גגון המבנה המכסה יתוכנן בשיפוע של 5% (לפחות) כלפי התעלה, או בניצב לה. אף המים יתוכנן לאורך הפאות הצדדיות הנמוכות הנמצאות בכיוון זרימת המים. מידות אף המים של המבנה המכסה יתאימו לדרישות המפורטות בסעיף 3.2.1.
החלק האופקי של התעלה יותקן בשיפוע יורד של 5% לפחות כלפי הגג. המרחק בין תחתית התעלות האופקיות לבין פני שכבת השיפועים יהיה 30 ס"מ לפחות. המרחק יאפשר את התקנת האיטום, תחזוקתו השוטפת וחידושו בעתיד.
סביב תעלת מיזוג האוויר יותקן עצר מים העשוי פח. עצר המים ימוקם 15 ס"מ לפחות פנימה מקצה גגון המבנה המכסה, וייצור סביב התעלה בליטה שגובהה 4 ס"מ לפחות.

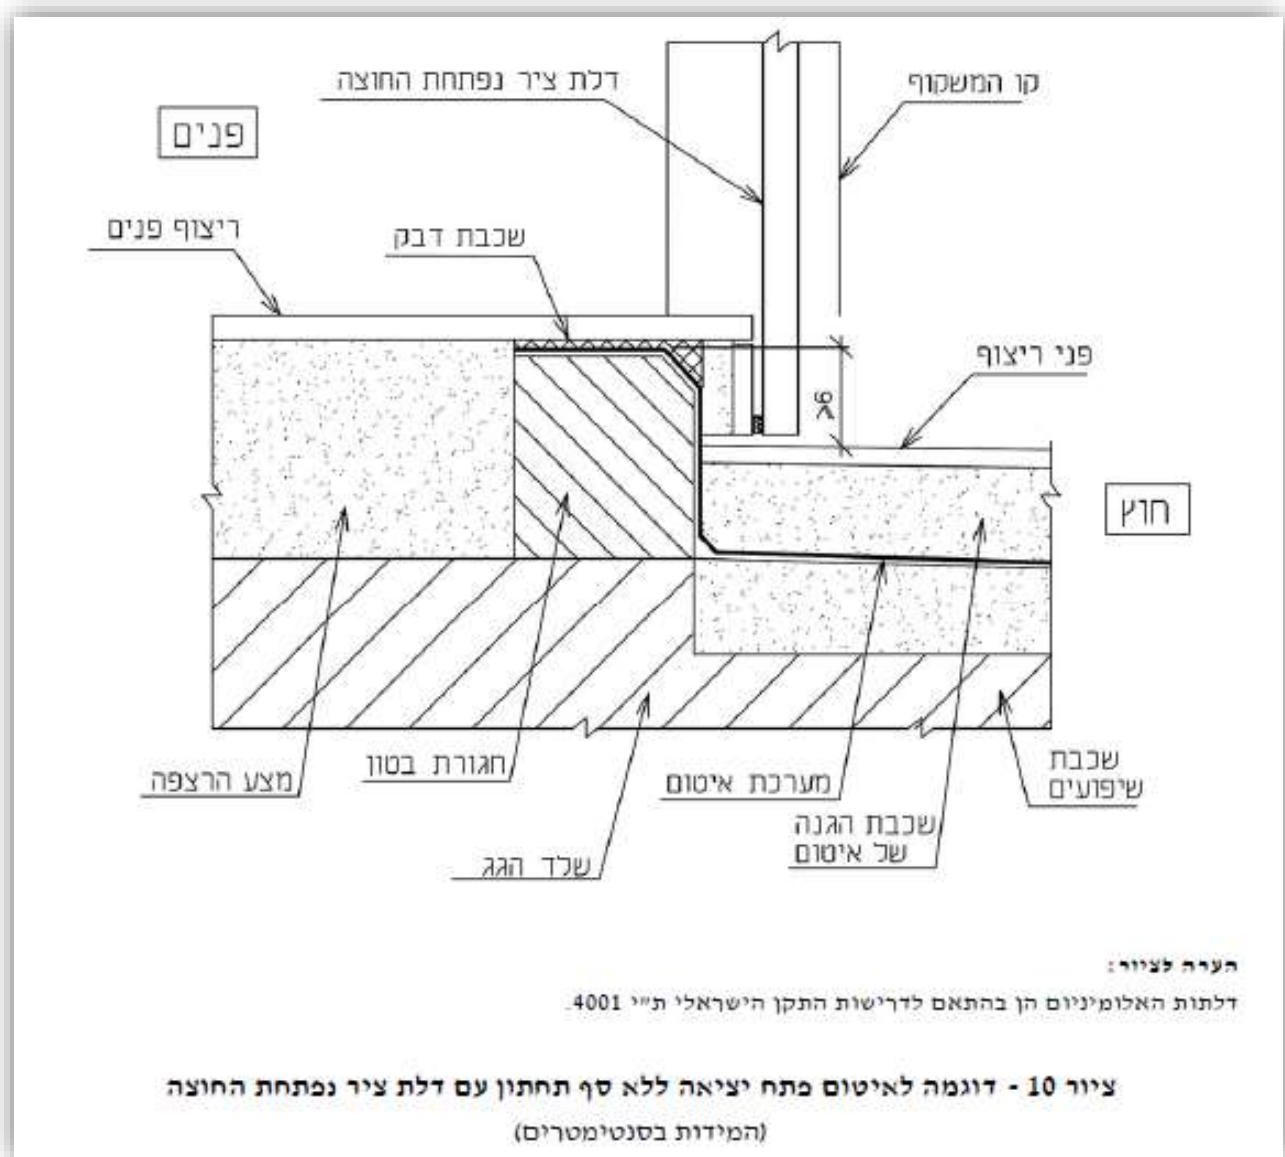
45. יריעת איטום בחיבור אל מפתן פתח הדלת הינה מתקלפת ומחדירה מים.. על פי פרטי האיטום המתוארים בתקן 1752.1 על יריעת האיטום להתבצע מתחת לסף המרוצף ורצוי שהסף יהיה מודבק ע"ג משחה פוליאוריתאנית.
נדרש: לפרק את הסף המרוצף, להתקין יריעת איטום ע"ג ההגבהה (חגורה) ולהדביק את הסף ע"ג משחה פוליאוריתאנית בהתאם למתואר בפרט המתואר להלן.

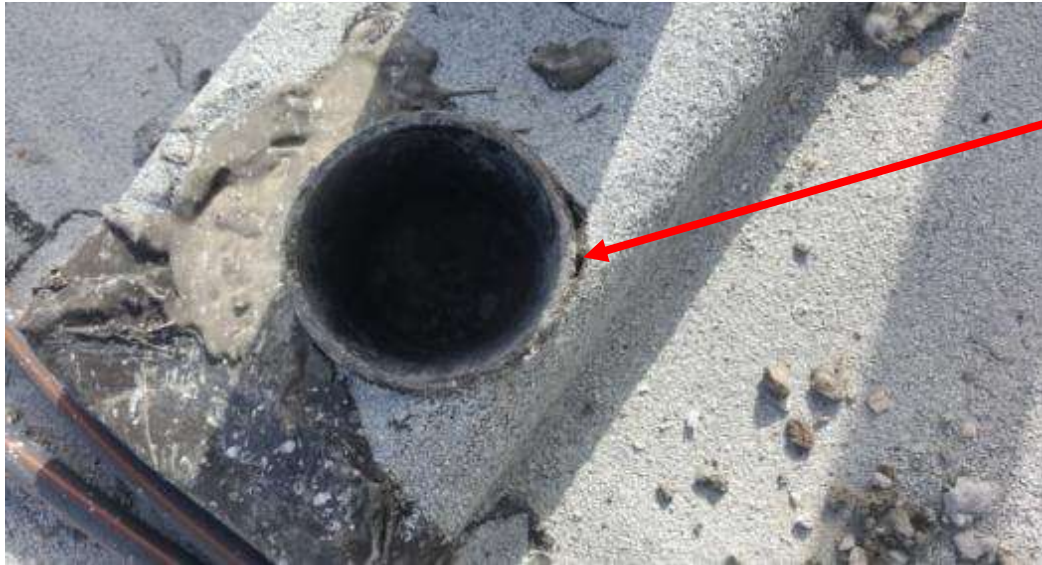
47. אותרו חדירות צנרת האטומות בצורה לקויה במקומות הבאים:
47.1. צמוד לדלת היציאה לגג אותרה היפרדות יריעת איטום סביב צינור החודר מפני הרצפה.
הליקוי עלול לגרום לחדירת רטיבות אל המבנה.

נדרש: יש לבצע איטום סביב חדירת הצנרת בהתאם להוראות ת"י 1752.2. _____ 600 ₪

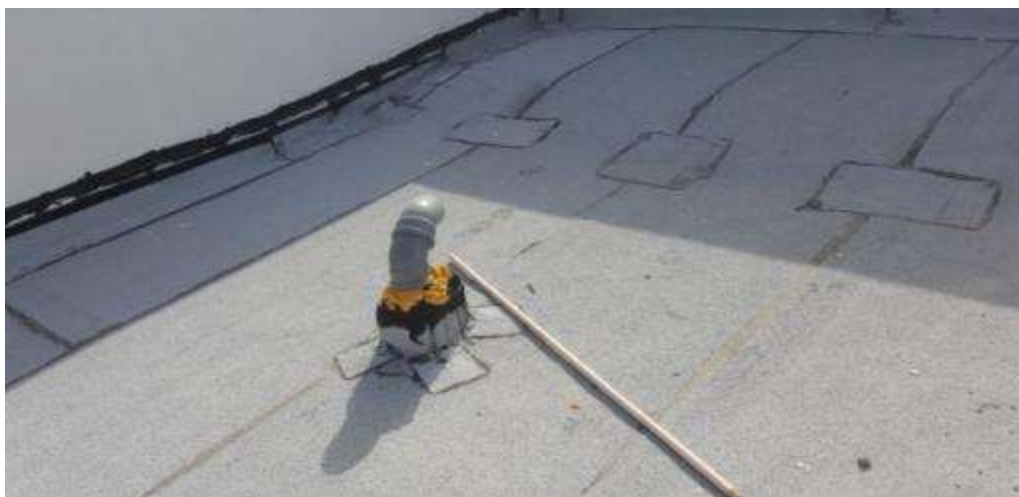
47.2. באזור הדרומי של הגג, חדירת צנרת אטומה ע"י קצף פוליאוריתאני אשר איננו נחשב לחומר האוטם מפני מים אלא חומר מתפורר בשמש, סופג ומחדיר מים.

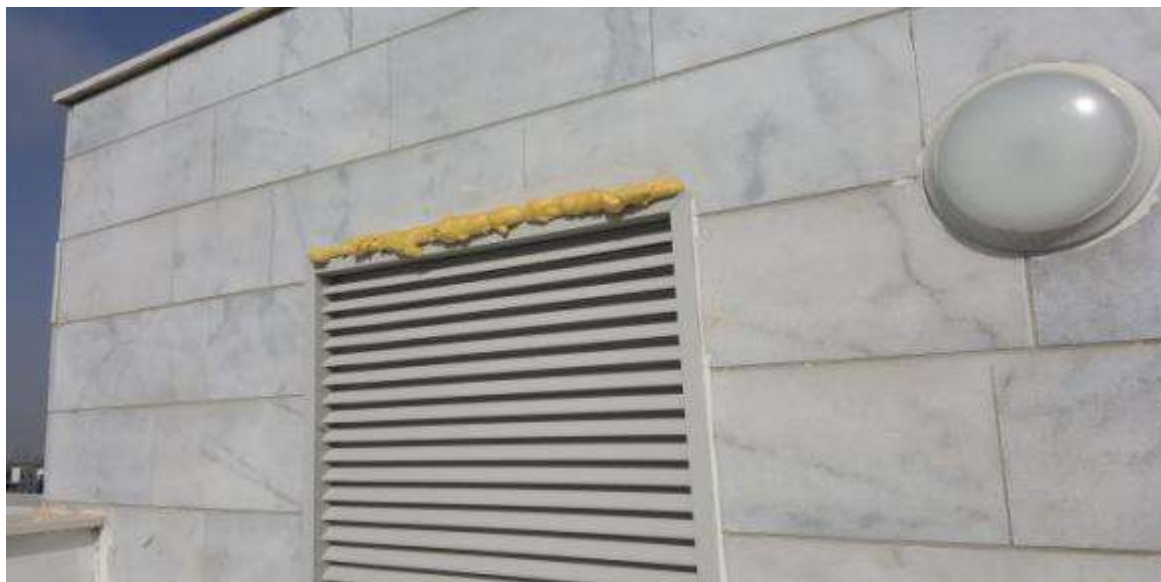
48. חלון הרפפות אטום ע"י קצף פוליאורתאני אשר איננו נחשב לחומר האוטם מפני מים אלא חומר מתפורר בשמש, סופג ומחדיר מים.
נדרש: לאטום את החלון ע"י חומר אלסטומרי (גמיש) כדוגמת "כרמוסטיק PU" או שו"ע. 300

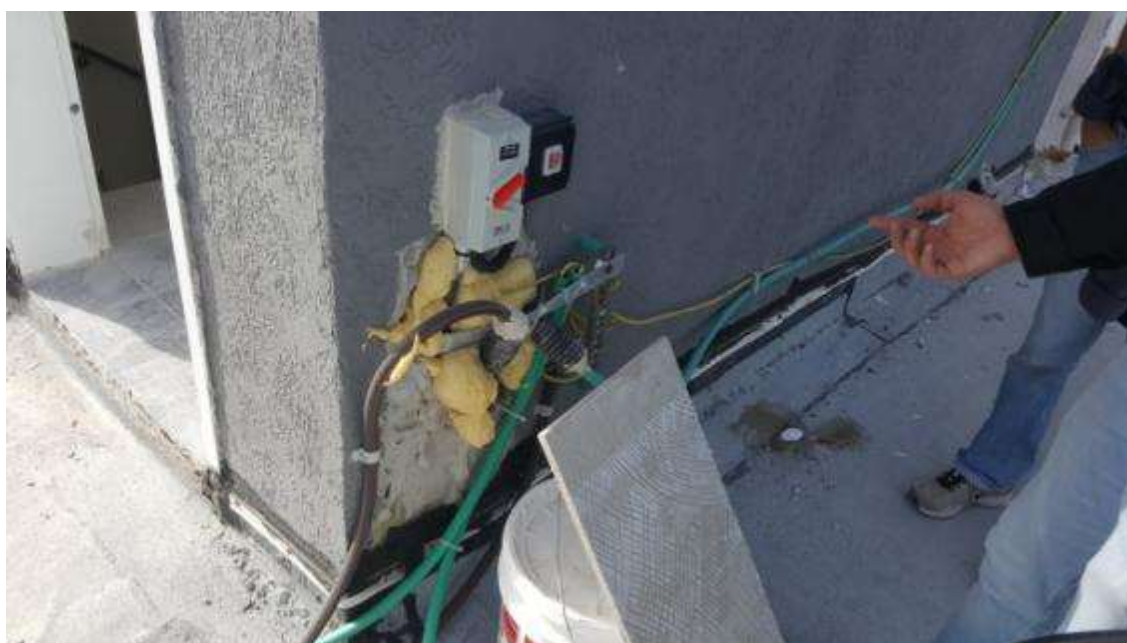
49. חדירות צנרת חשמל מפני הקיר אטומות ע"י קצף פוליאורתאני אשר איננו נחשב לחומר האוטם מפני מים אלא חומר מתפורר בשמש, סופג ומחדיר מים.
נדרש: לאטום הצינור ע"י חומר אלסטומרי (גמיש) כדוגמת עמיד בתנאי חוץ "כרמוסטיק PU" או שו"ע. 300

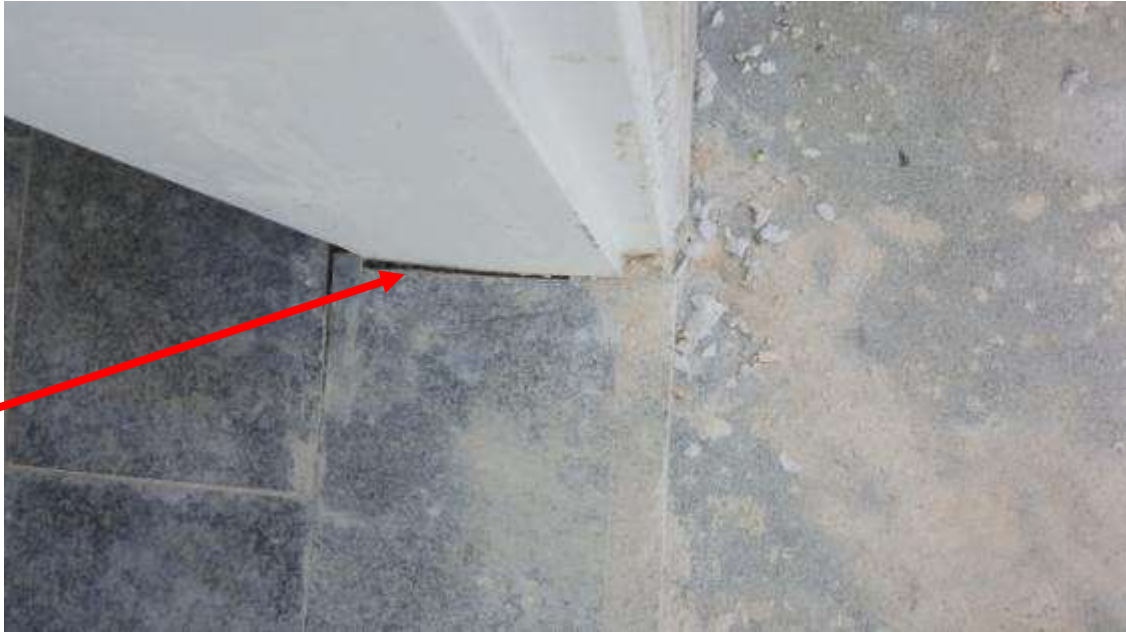
50. חיבור מפתן כלפי מזוזות דלת היציאה לגג אינו אטום ומחדיר מים למבנה.
נדרש: לאטום את החיבור כנ"ל בחומר אלסטומרי (גמיש) כדוגמת עמיד בתנאי חוץ
"כרמוסטיק PU" או שו"ע. _____ 300 ₪

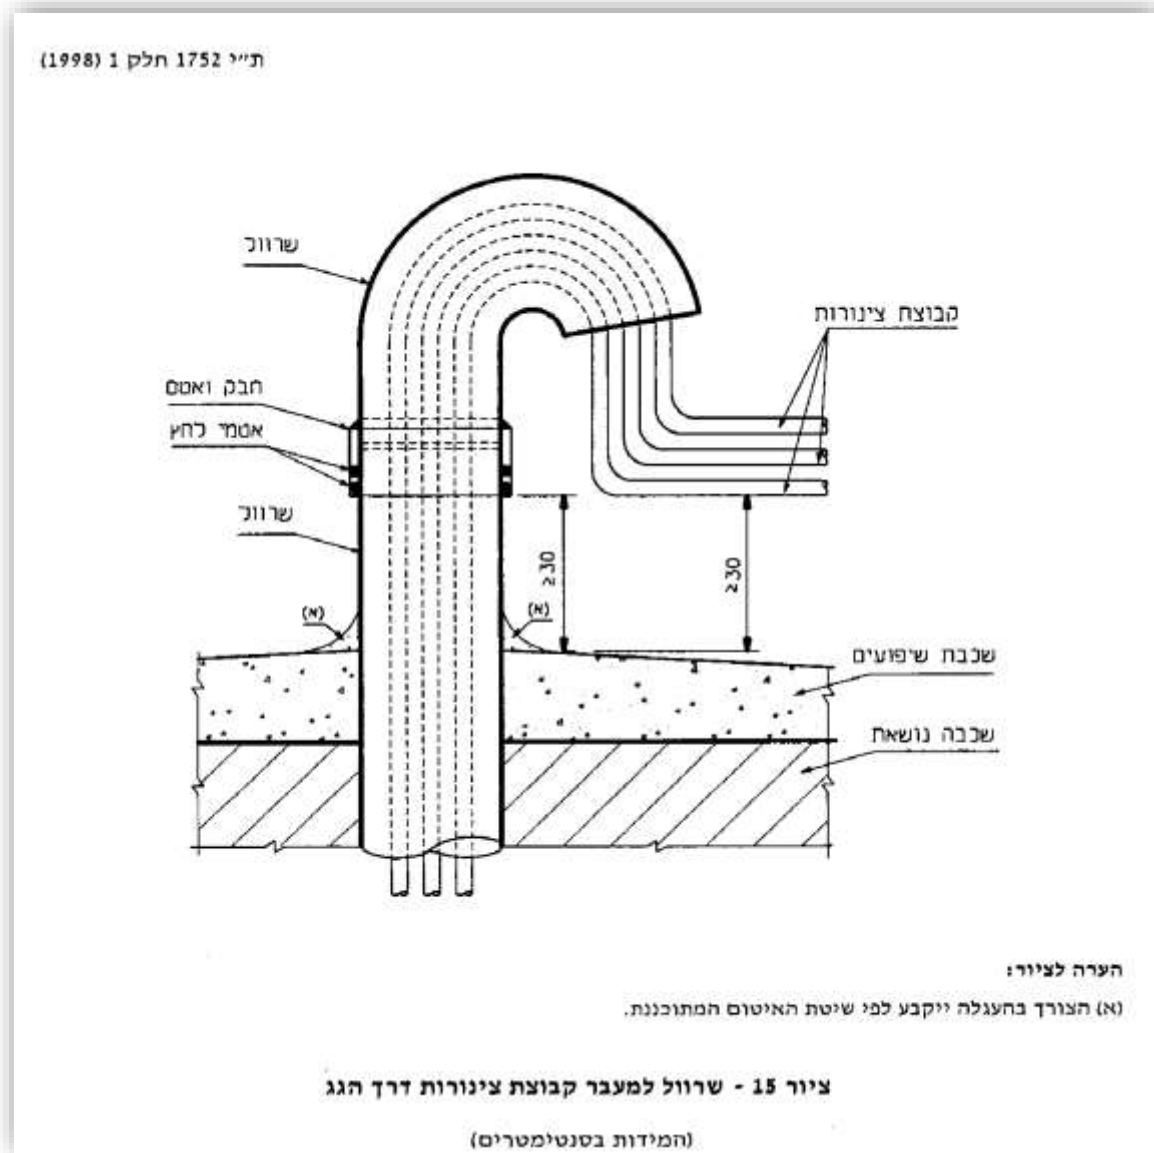
מצ"ב שרוול "מקל סבא" תקני מת"י 1752.1

51. מעבר צנרת אנכית דרך רצפת הגג איננו תקני, וזאת בניגוד להוראות תקן 1752.1. **נדרש:** להשלים שרוול "מקל סבא"...
