חוות דעת מומחה

- ❖ אני הח"מ, נתבקשתי ע"י ועד (להלן "ועד הבניינים") לבצע בדיקה הנדסית בנכס שלהלן:
 - ◆ כתובת הנכס:
 - ◆ מועד הביקור בנכס:
 - ◆ מהות הנכס הנבדק:.
 - ◆ סטאטוס הנכס: טרום מסירה.
 - ◆ מטרת הבדיקה וחוות הדעת: איתור ליקויי בנייה בנכס והפקת חוות דעת הנדסית (בדק בית).

ליקויים כלליים המתייחסים לכל שלושת הבניינים

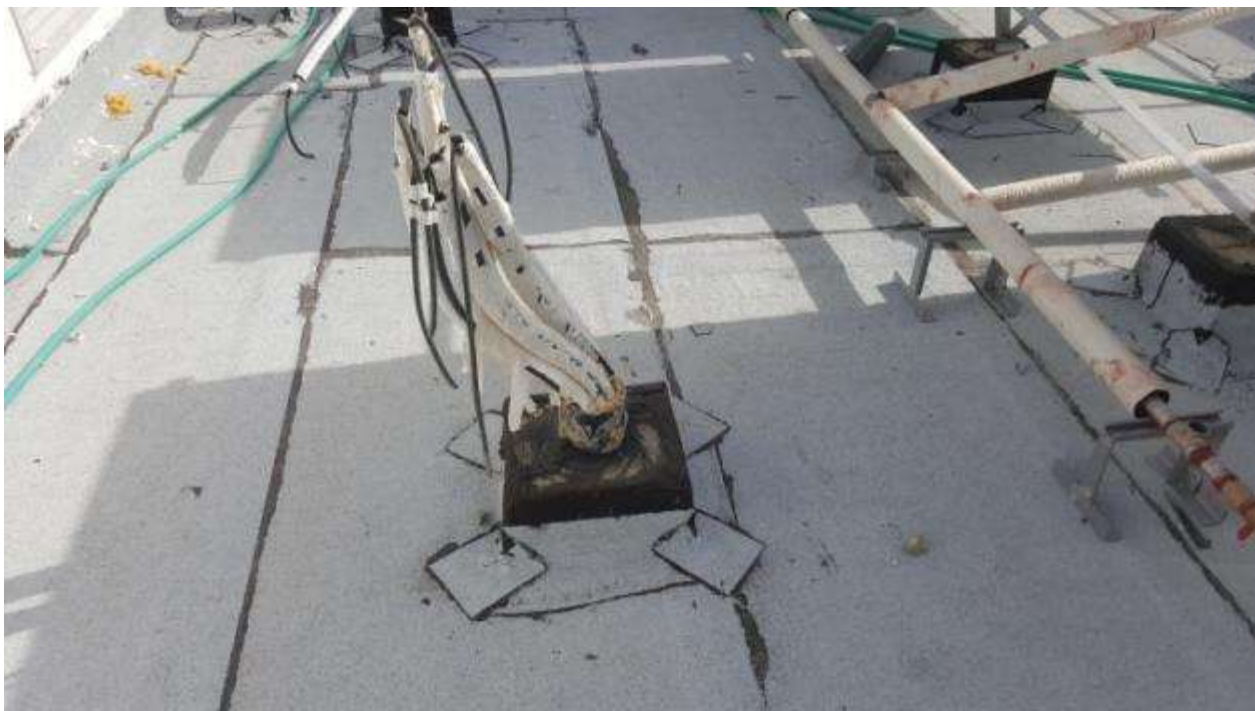
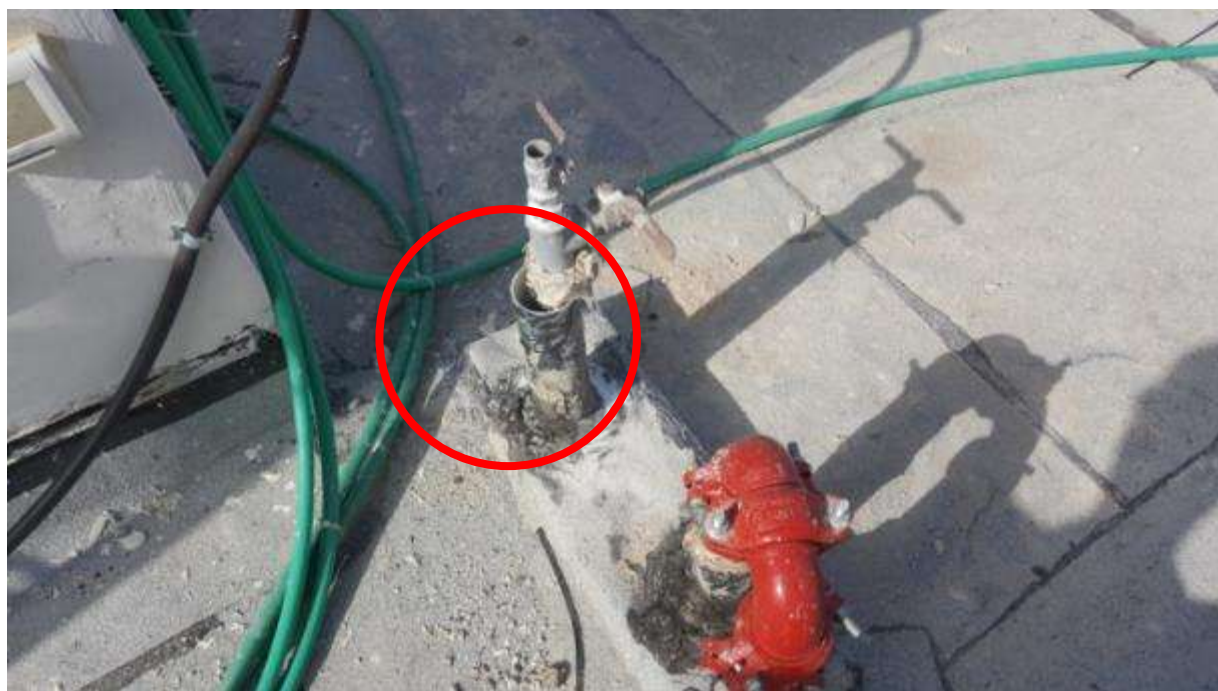
52. שרול צנרת סולארית החודרת מתוך הגג מחדיר מים למבנה.
נדרש: לאטום את החיבור כנ"ל בחומר אלסטומרי (גמיש) כדוגמת עמיד בתנאי חוץ
"כרמוסטיק PU" או שוי"ע. ניתן להשתמש בקצף פולאורליתני
כתמיכה לחומר האיטום.

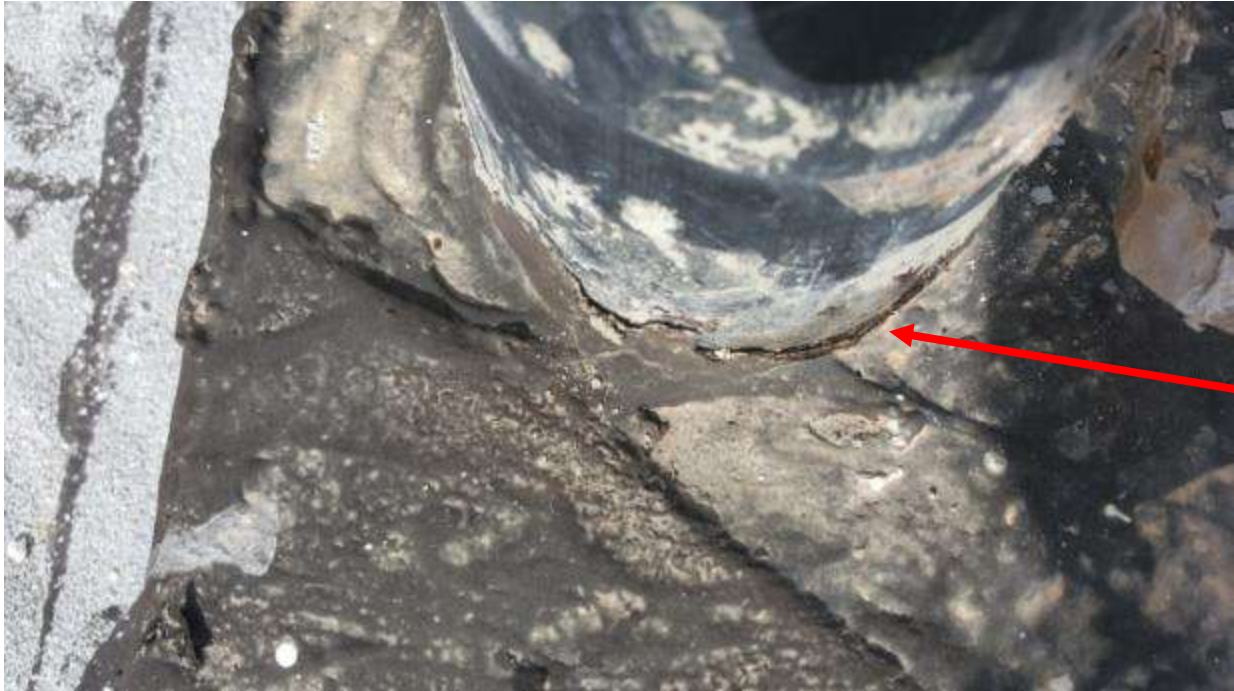
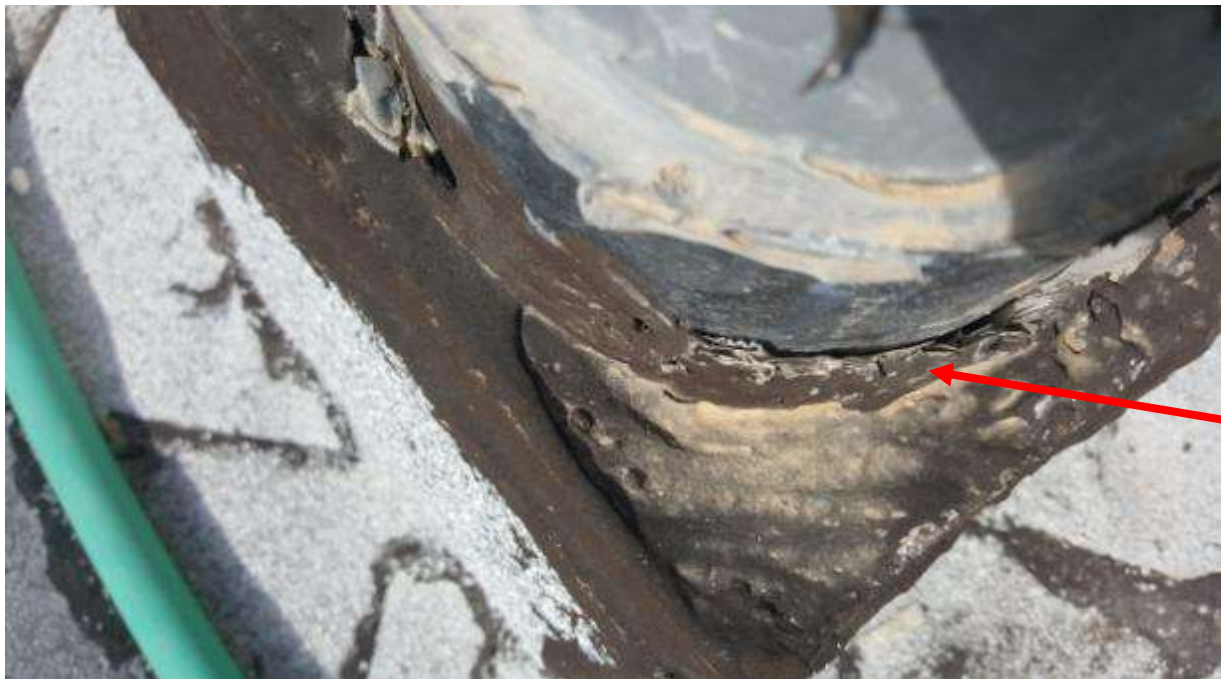
53. באזור הדרומי של הגג, אותרה היפרדות חומר איטום סביב צינורות החודרים מפני הרצפה. הליקוי עלול לגרום לחדירת רטיבות אל המבנה.

נדרש: יש לבצע איטום סביב חדירת הצנרת בהתאם להוראות ת"י 1752.2. _____ ש"ח 600

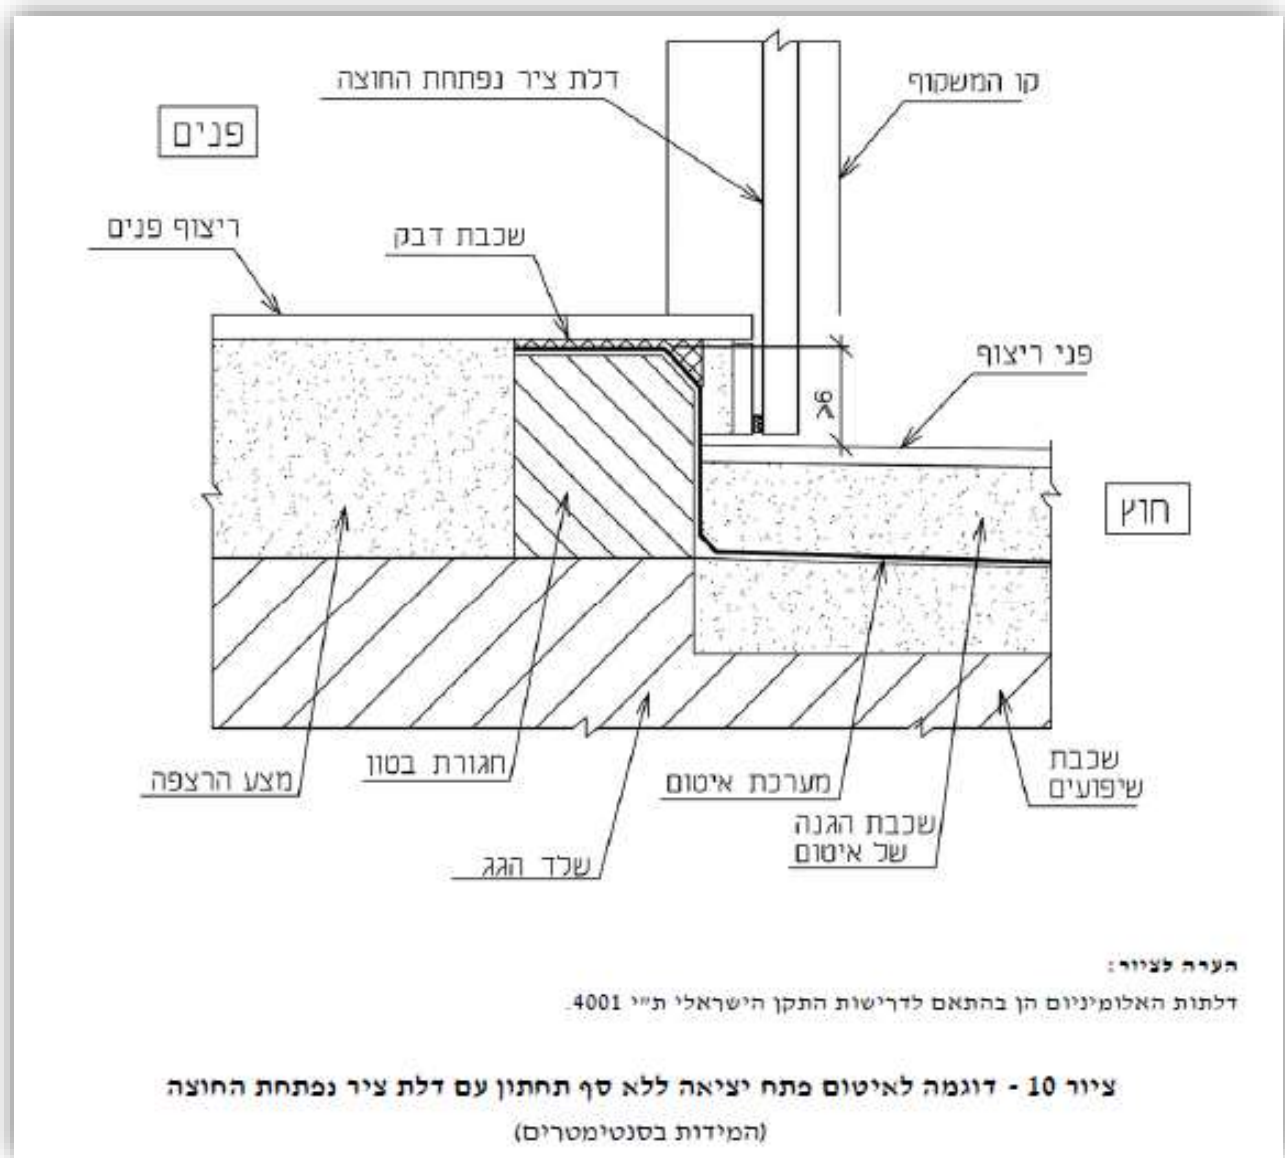
54. מפתן דלת היציאה לגג הינו סדוק, לא אטום ולא מרוצף.
על פי פרטי האיטום המתוארים בתקן 1752.1 על על הסף להיות האטום ביריעת איטום
ולהתבצע מתחת לסף המרוצף, ורצוי שהסף יהיה מודבק ע"ג משחה פוליאוריתאנית.
נדרש: לפרק את הסף המרוצף, להתקין יריעת איטום ע"ג ההגבהה (חגורה)
ולהדביק את הסף ע"ג משחה פוליאוריתאנית בהתאם למתואר
בפרט המתואר להלן.

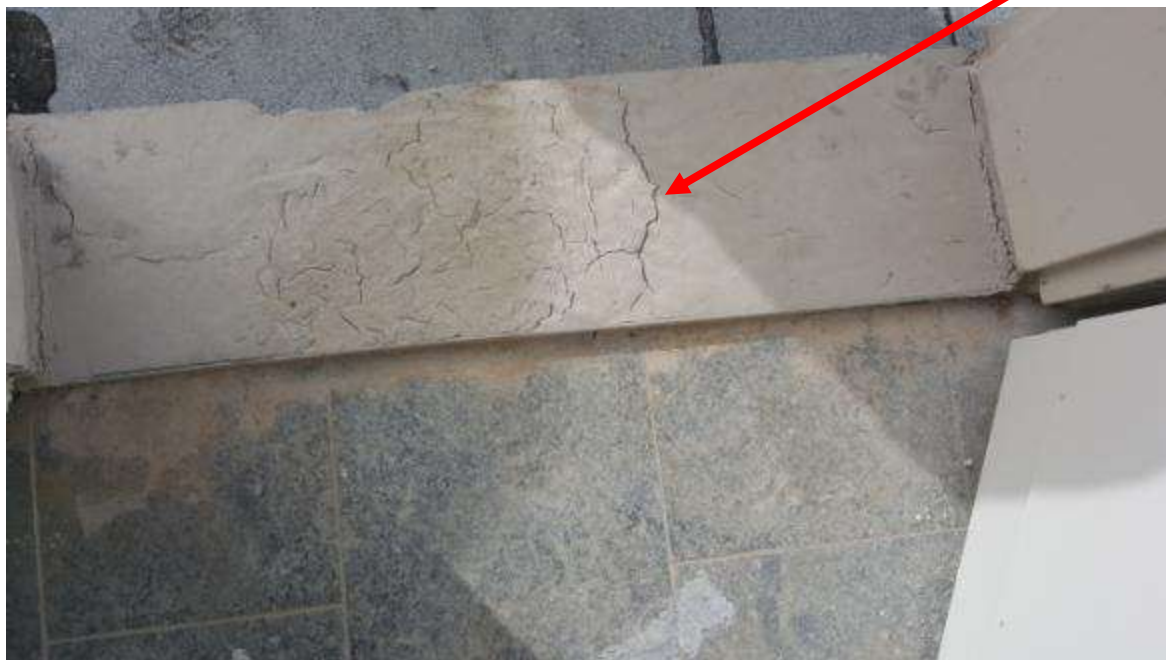
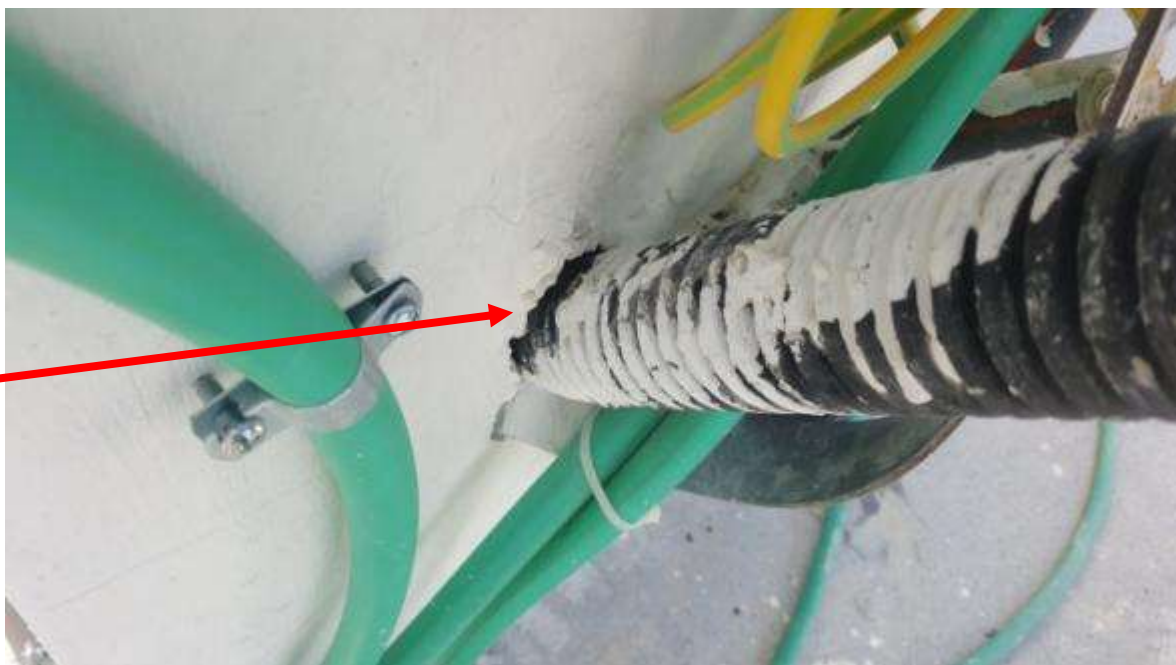
55. חדירת צנרת שרשורית מתוך מבנה פיר אורורו מחדירה מים לקיר.
נדרש: לאטום את החיבור כנ"ל בחומר אלסטומרי (גמיש) כדוגמת עמיד בתנאי חוץ
"כרמוסטיק PU" או שו"ע.

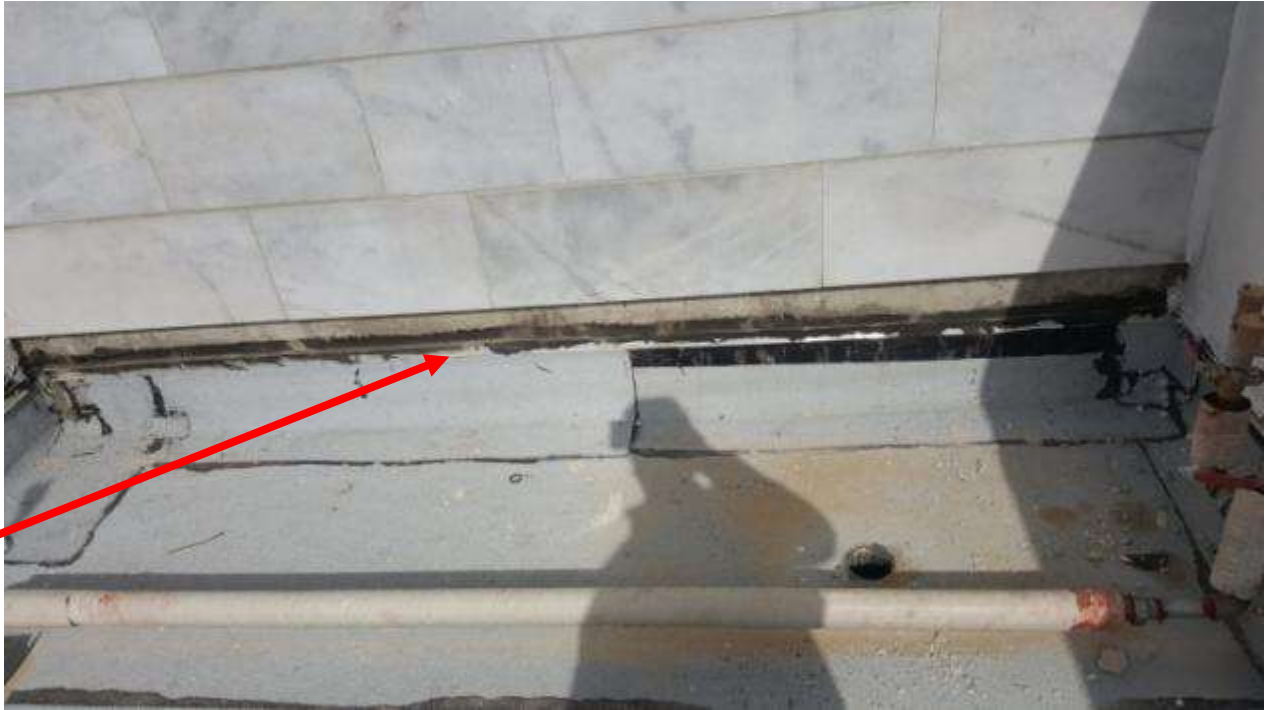
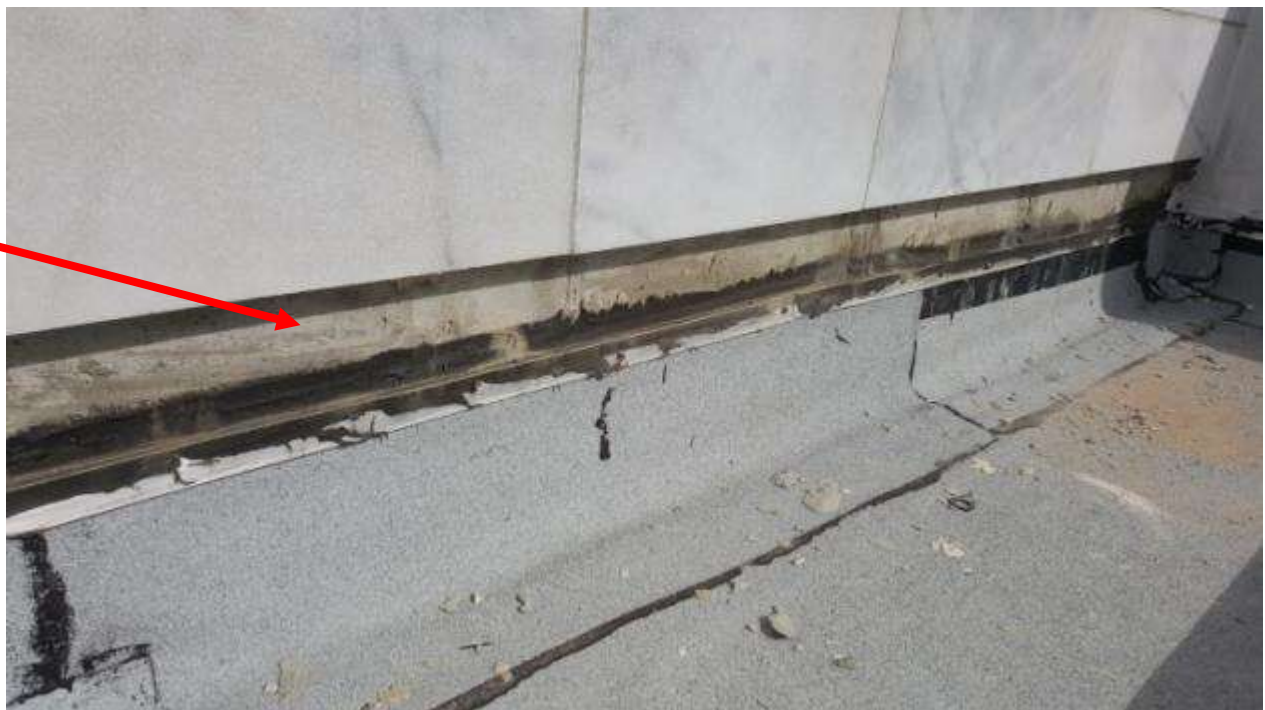
56. באזור שמתחת לחלון אוורור המדרגות, רצועת בטון חשוף ללא איטום.
נדרש: יש להשלים איטום ע"י משחה ביטומנית.

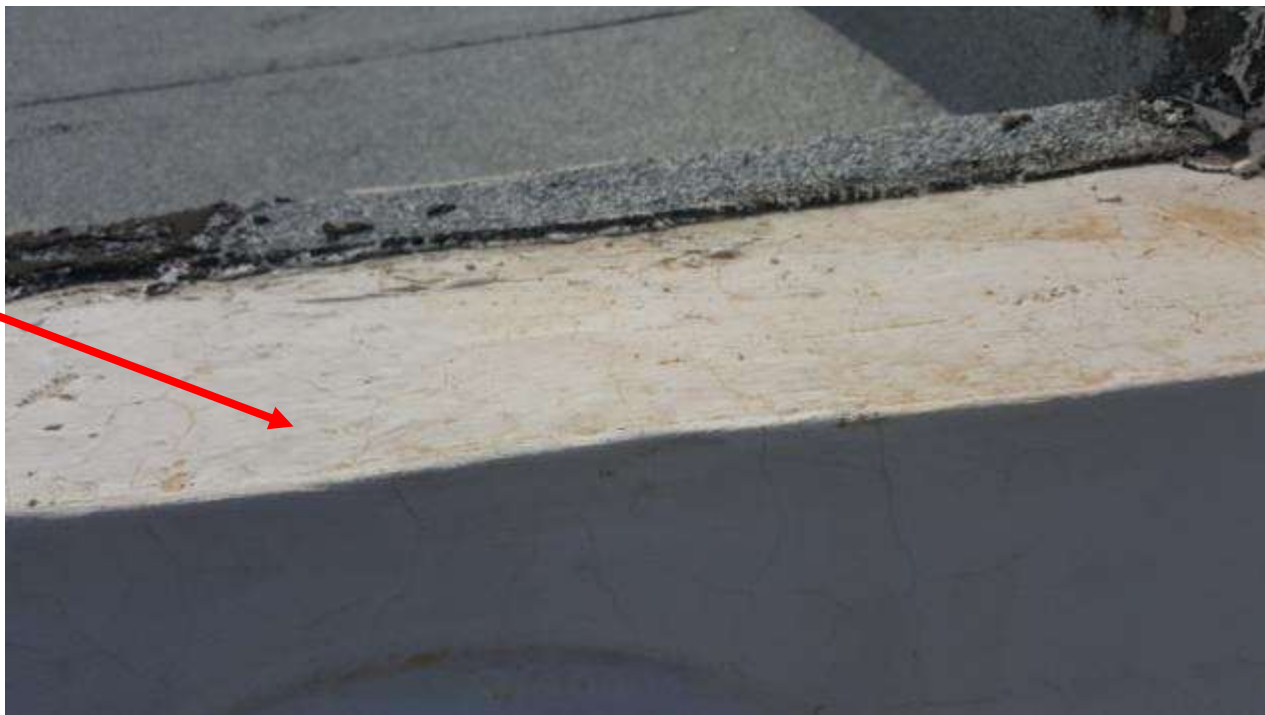
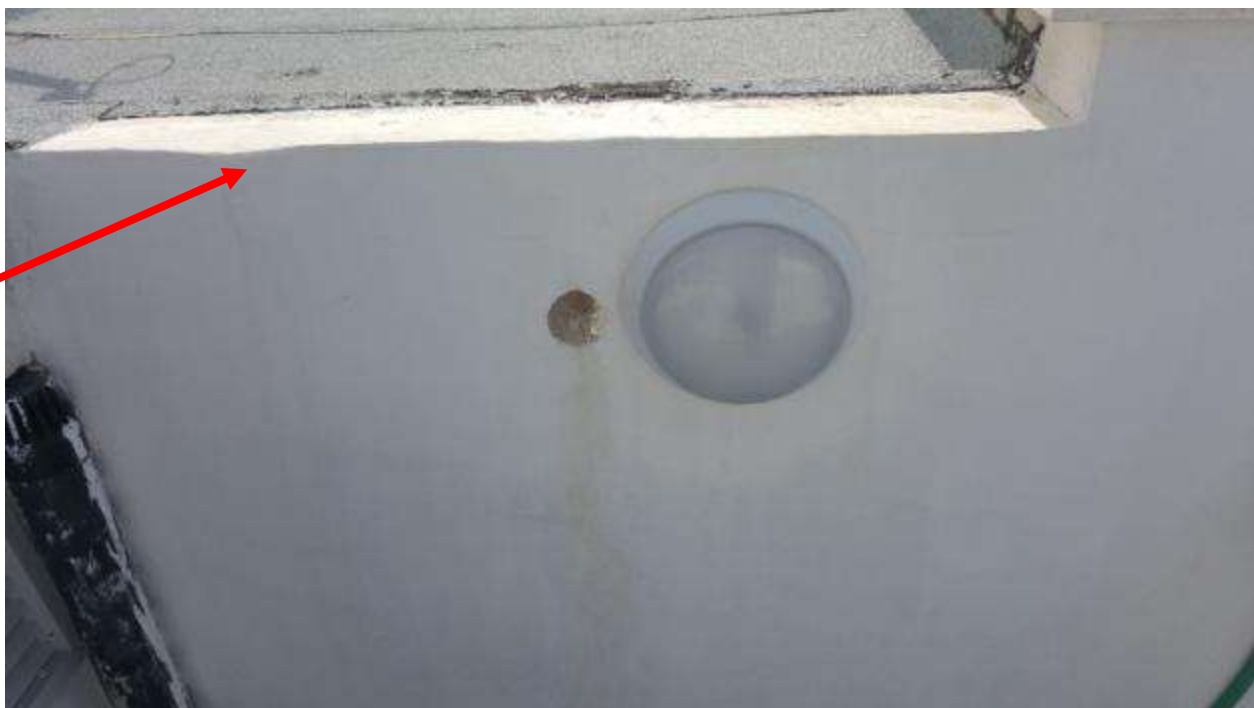
57. שולי רום מבנה פירי האוורור ללא גמר איטום.
נדרש: יש להשלים איטום ביריעות ביט ומנימיות בהתאם להוראות תקן 1752.2. _____ 600 ₪

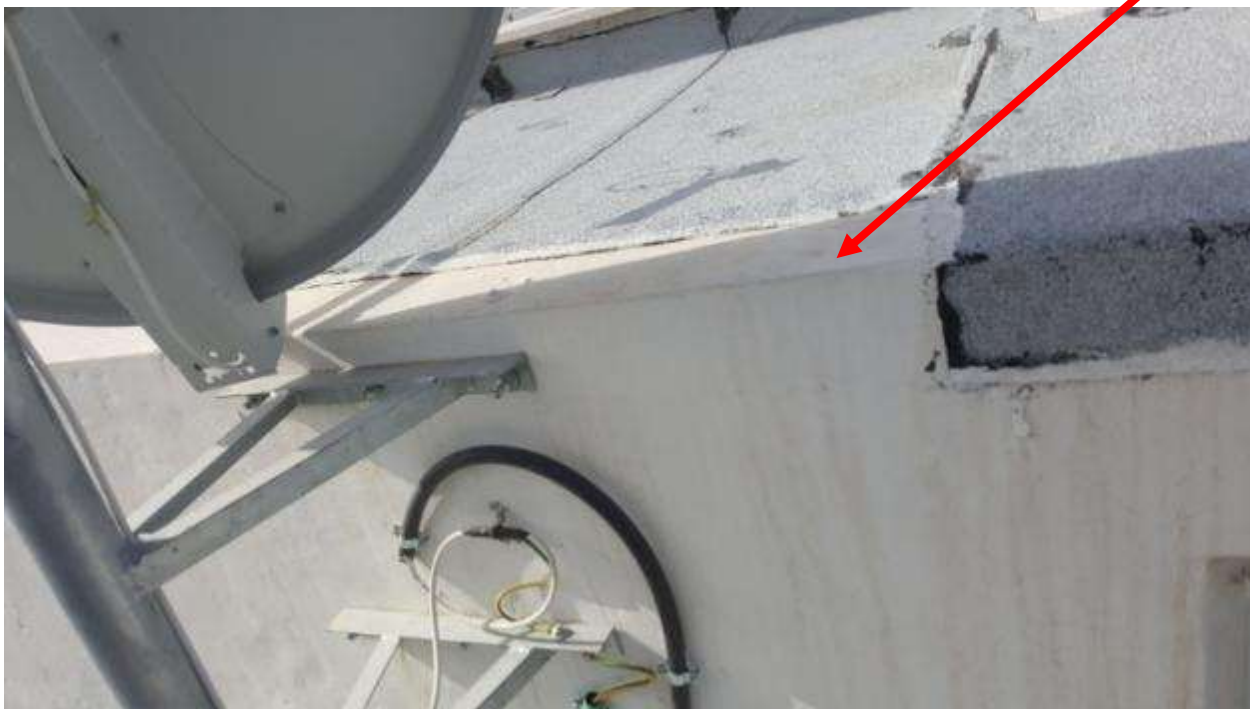
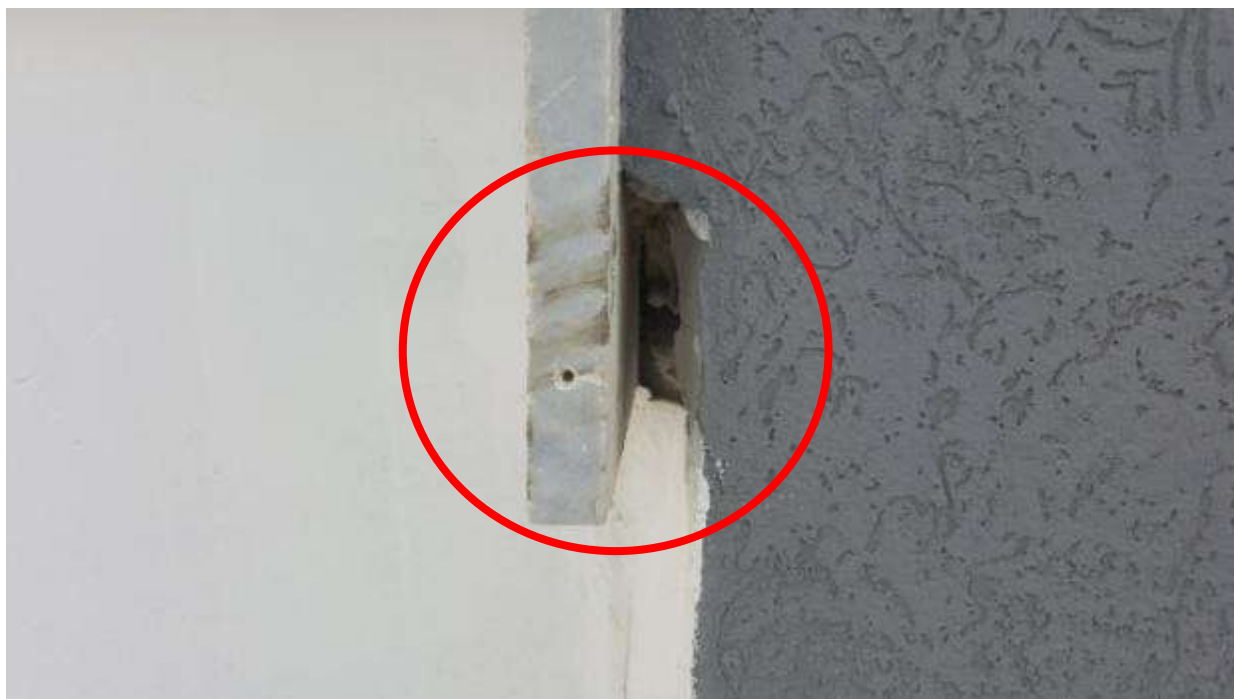
58. מרווח בין חיפוי אבן לרקע הבטון.
נדרש: לסגור את המרווח.

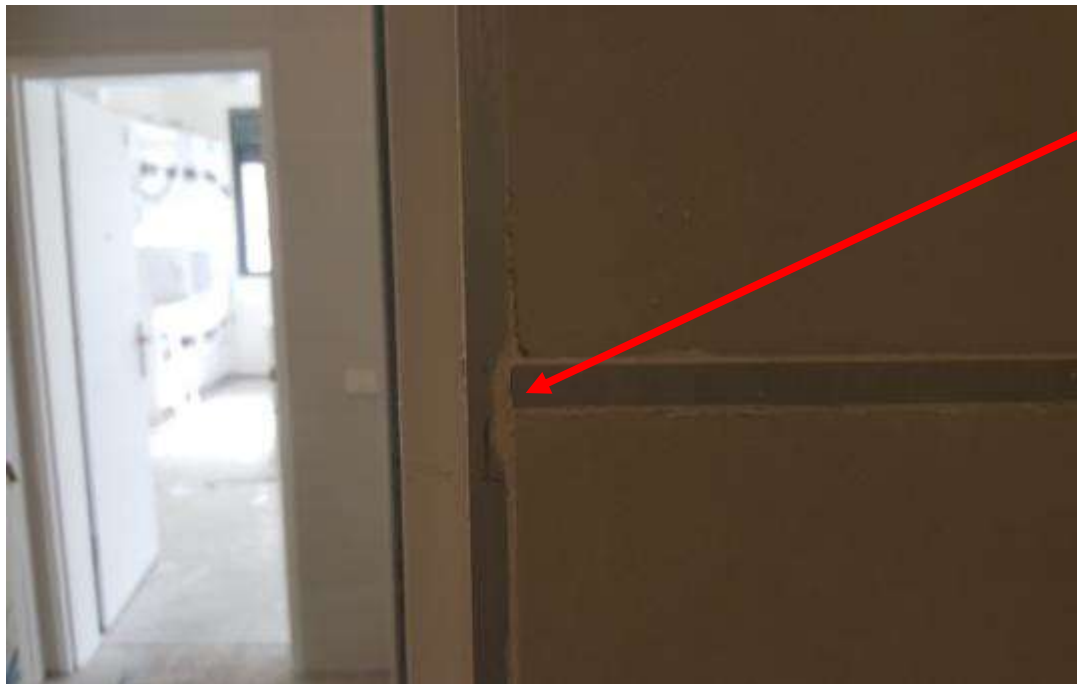
65. אותר אריח חיפוי קרמיקה פגום, וזאת בניגוד להוראות ת"י 1555.2
נדרש: להחליף את האריח באריחי קרמיקה חדשים. _____ 200

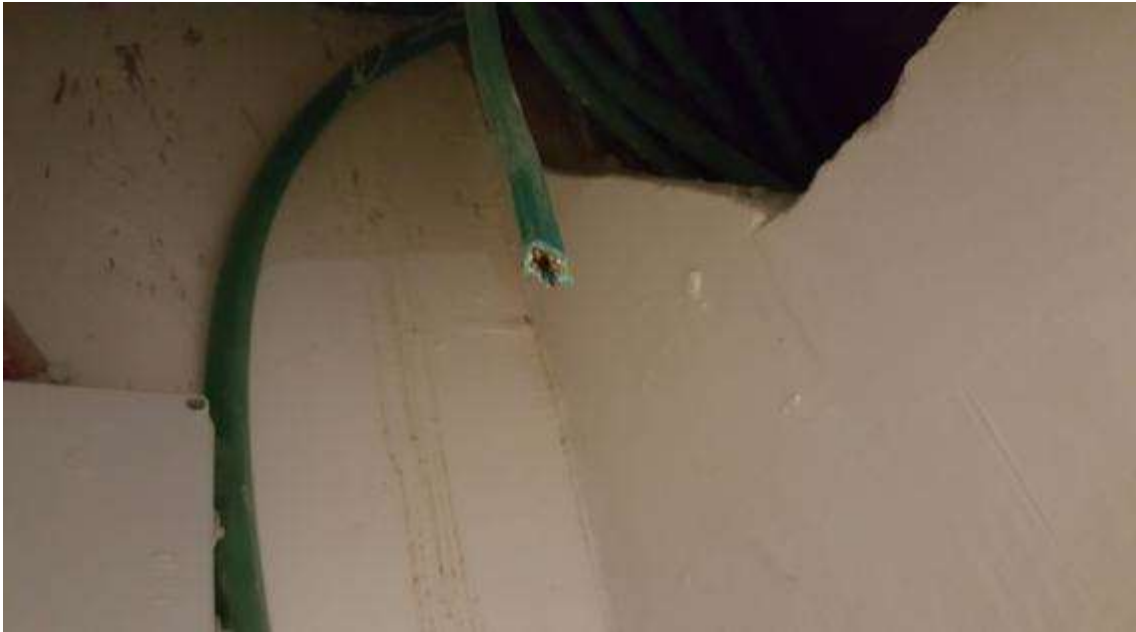
68. חוסר מילוי רובה בחיפוי הקרמיקה בגליפי דלת המעלית.
נדרש: להשלים מילוי רובה. _____ ₪ 100
69. כבל חשמל קטוע ללא גמר התקנת אביזר קצה.
נדרש: להשלים התקנת אביזר קצה. _____ ₪ 100

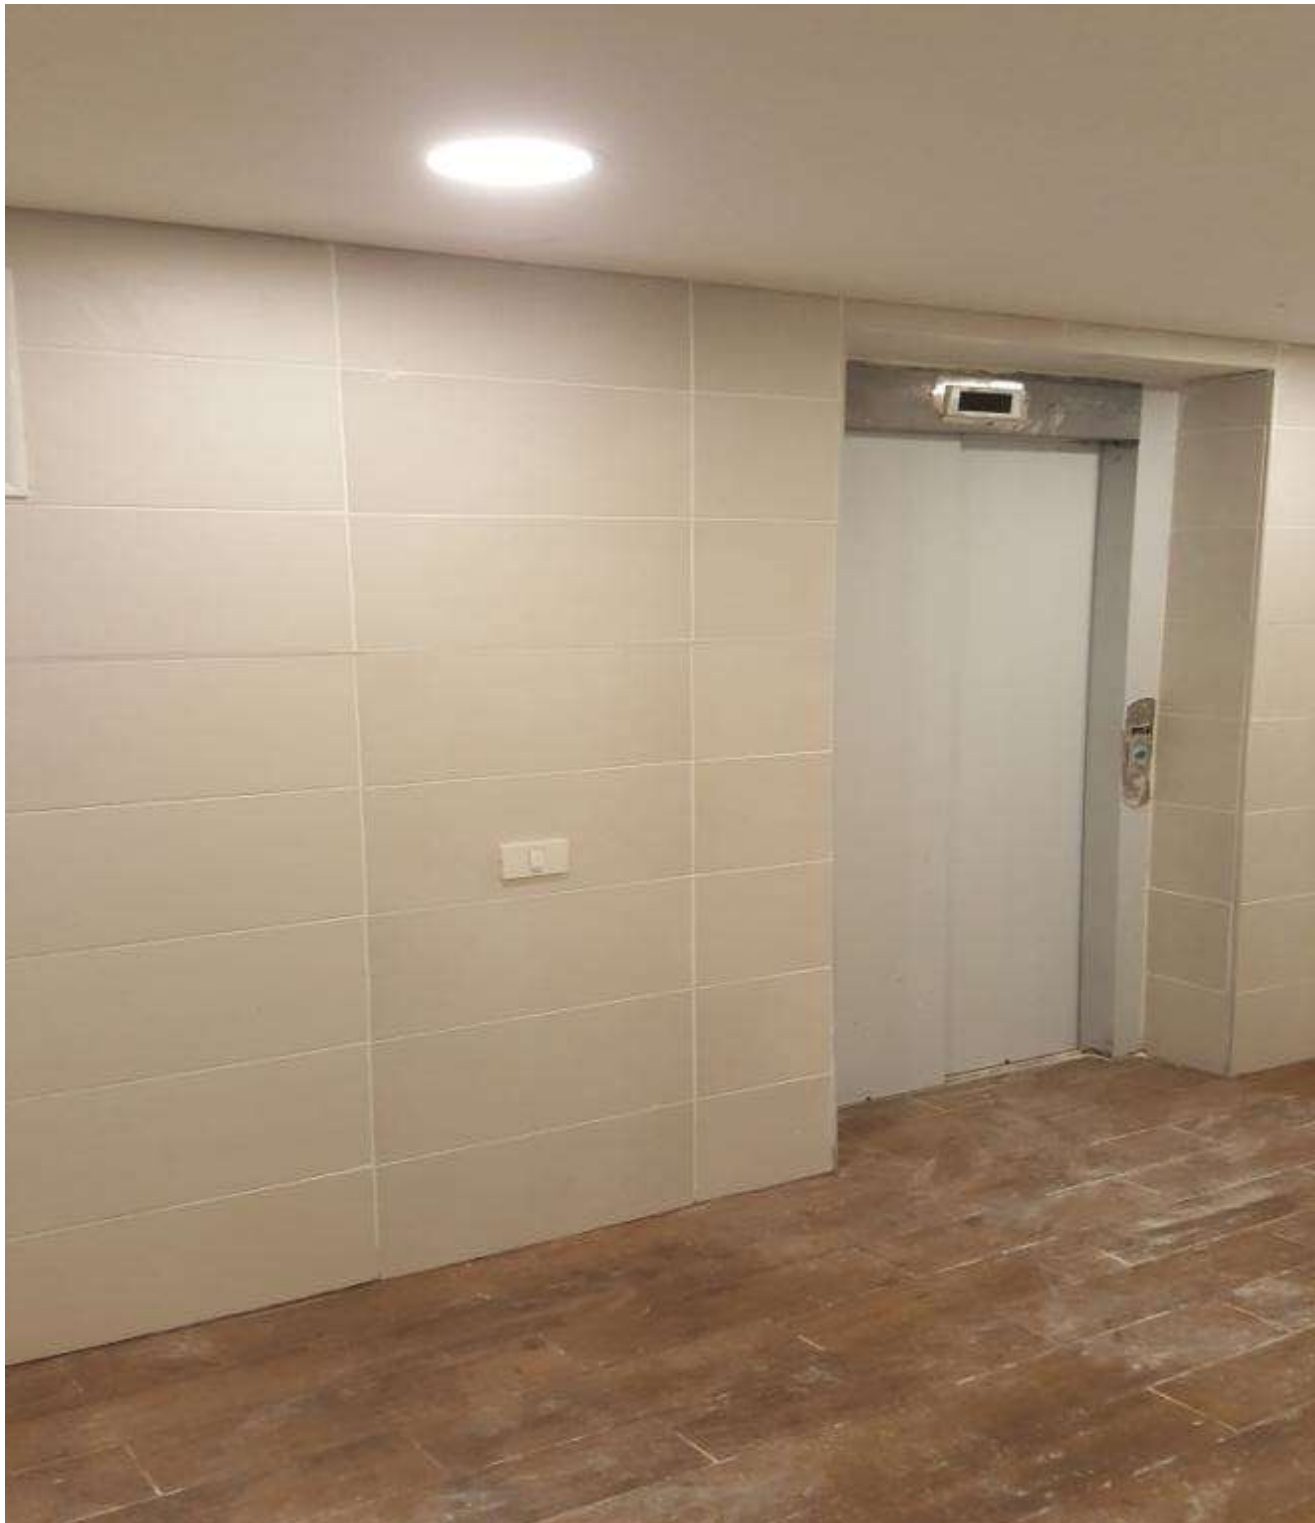
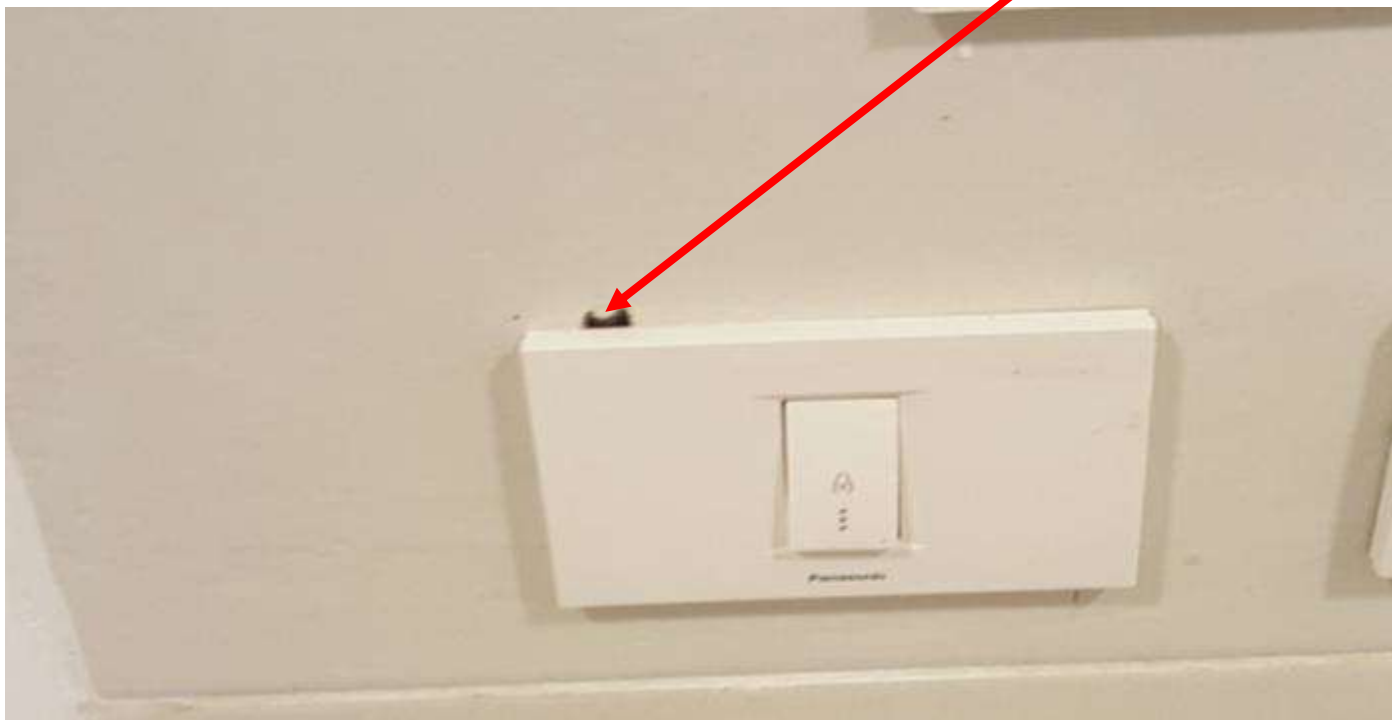
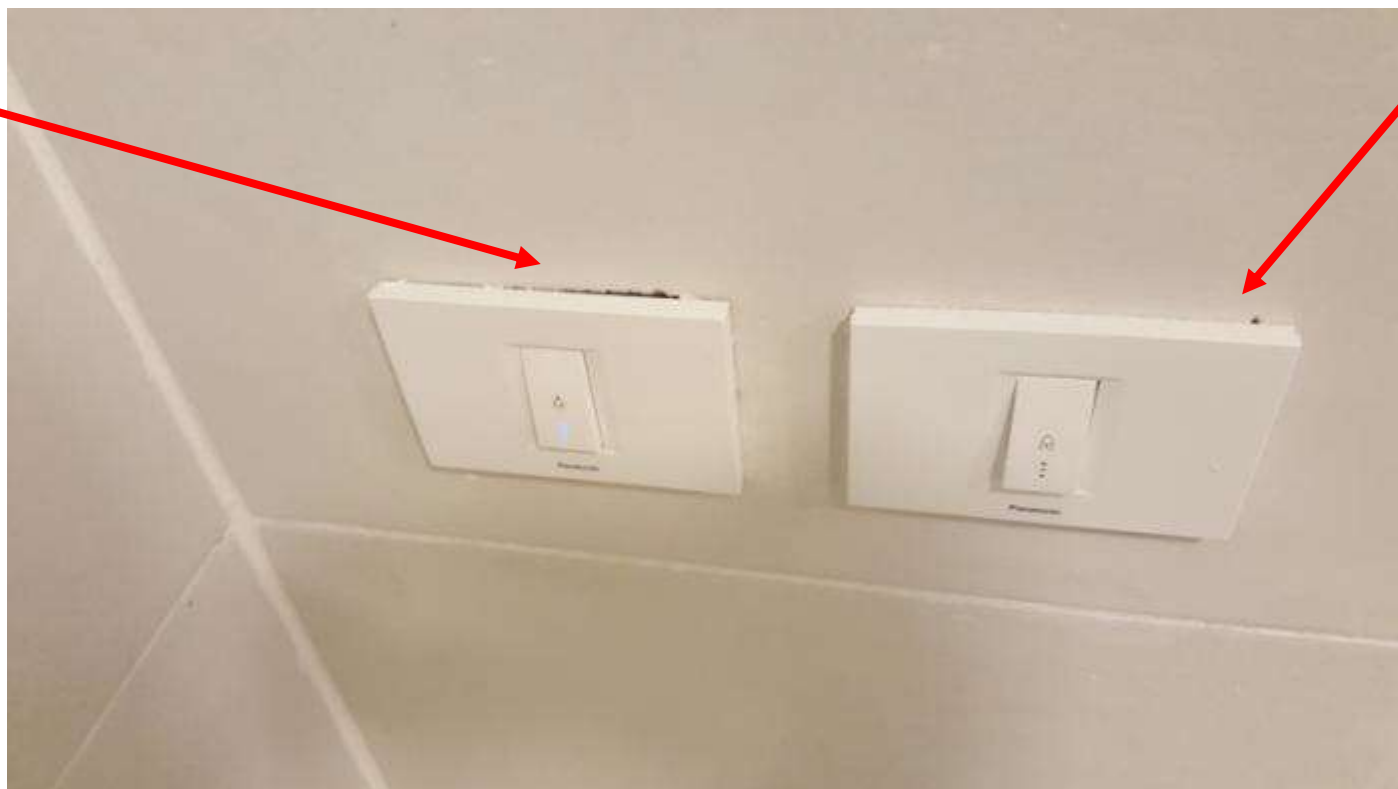
70. במערכת חיפוי הקרמיקה של הקירות אובחנו הליקויים הבאים:
- 70.1. משמאל למעלית, אובחנו סה"כ 16 אריחי קרמיקה בעלי הבדלי גוון מהותיים ביחס ליתר אריחי הקרמיקה בקירות, וזאת בניגוד להוראות ת"י 314.
 - 70.2. סה"כ 3 אריחי חיפוי קרמיקה פגומים סביב מפסקי פעמון.
 - 70.3. אריח קרמיקה שבור מעל דל דירה 30.

נדרש: לאור הנאמר לעיל, מסתמן כי לא נותרו אריחי קרמיקה בגוון התואם ליתר האריחים, ולכן יש לפרק את כל אריחי הקרמיקה קירות ולבצע חיפוי מחדש בהתאם להוראות ת"י 1555.2. _____ ₪ 4,000

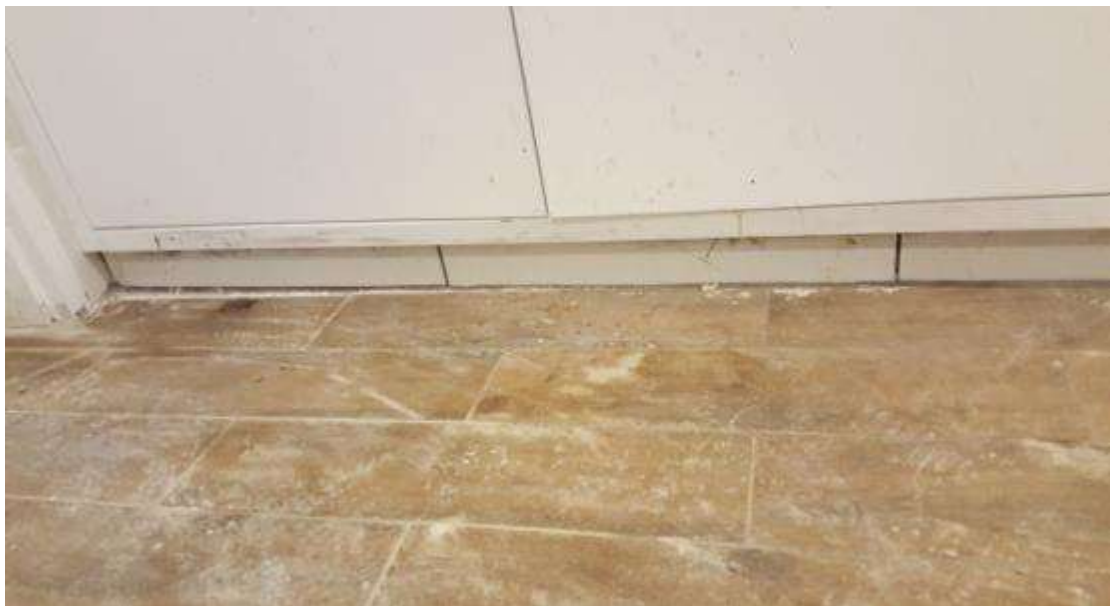
71. חוסר מילוי רובה בפנלים מתחת לארון מוני מים.
נדרש: להשלים מילוי רובה.

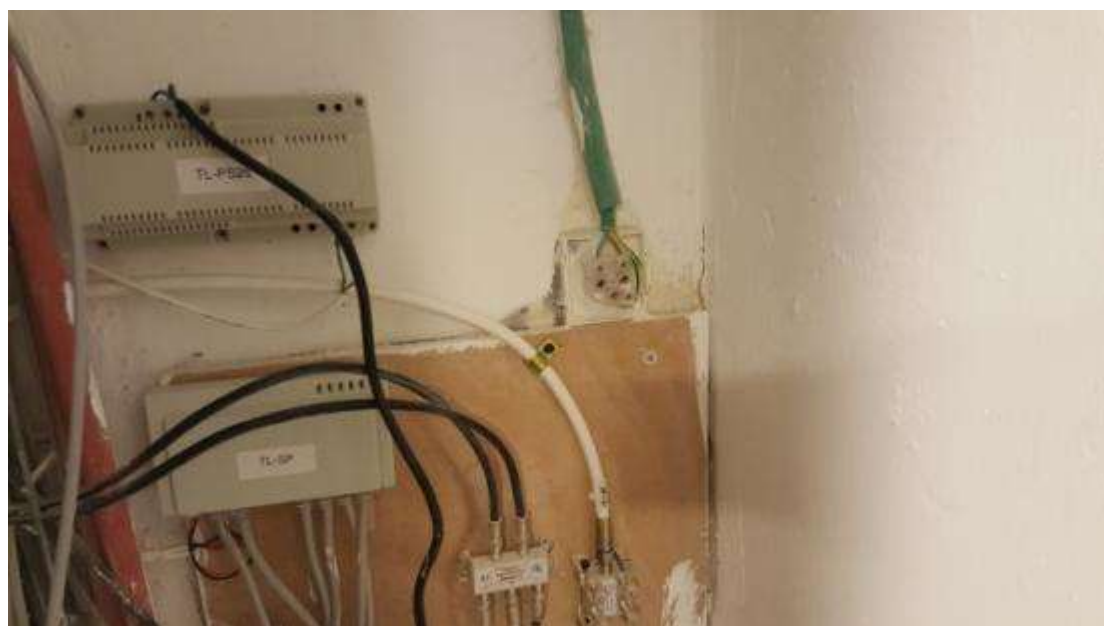
72. מכסה שקע חשמל מפורק.
נדרש: להתקין מכסה.

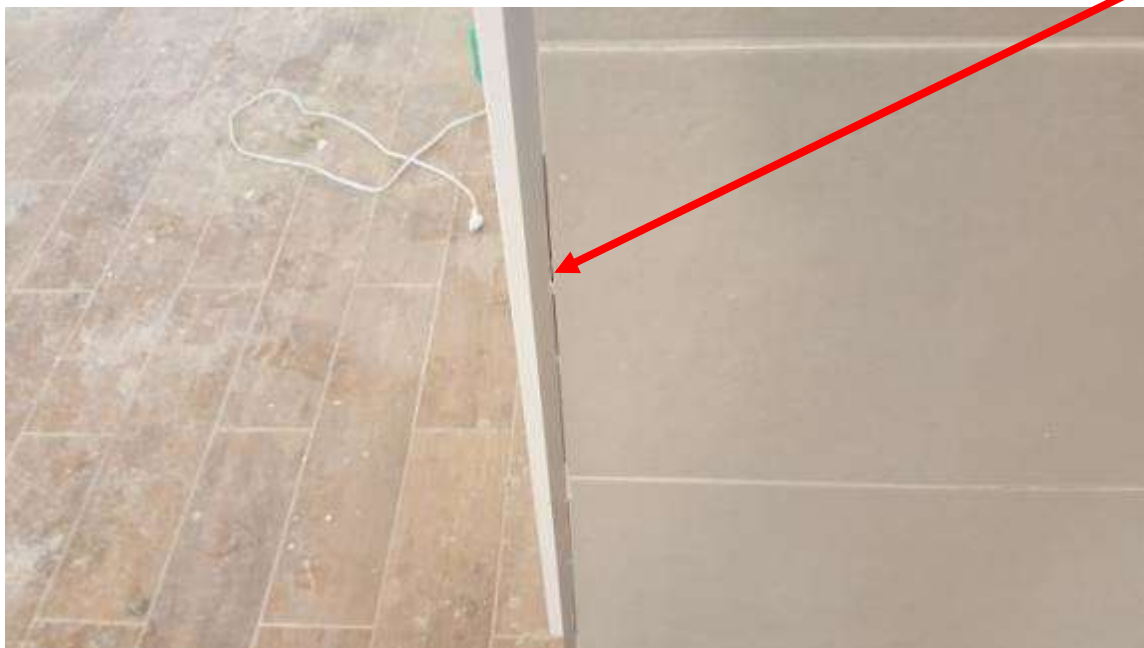
75. מילוי רובה מתפרק בחיבור פינת קרמיקה.
נדרש: לבצע תיקוני רובה. _____ ₪ 100

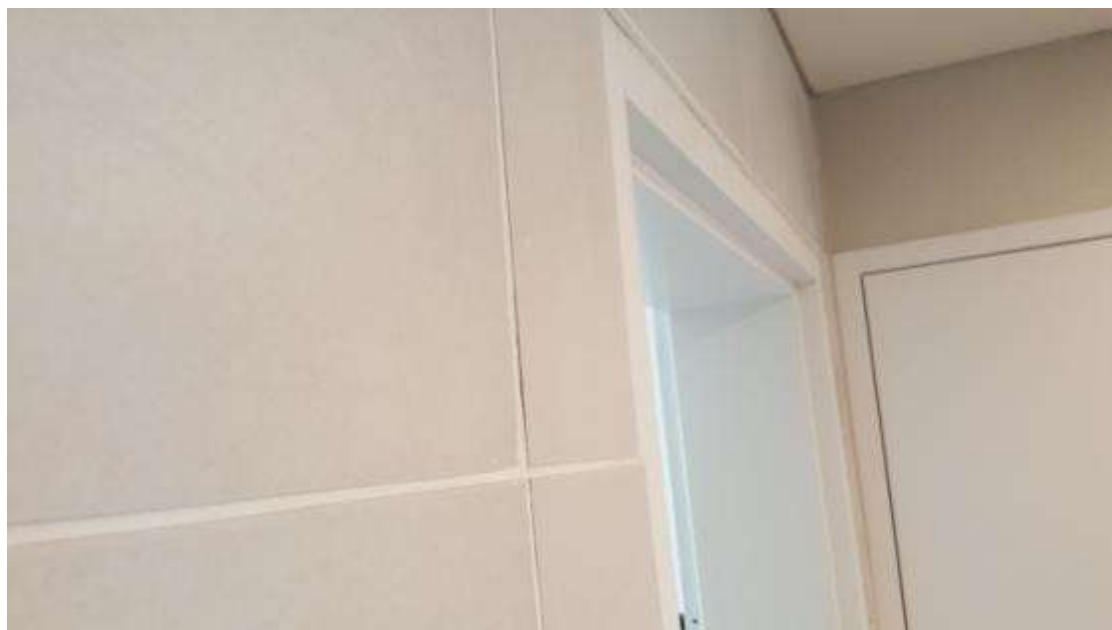
76. צמוד לדירה 12 אותרו אריחי קרמיקה עם הפרשי גובה בין אריחים סמוכים החורגים מ 1.5 מ"מ, וזאת בניגוד להוראות ת"י 1555 על חלקיו.
נדרש: להחליף אריחי קרמיקה ולהתקינם בצורה מישורית. _____ 200 ₪

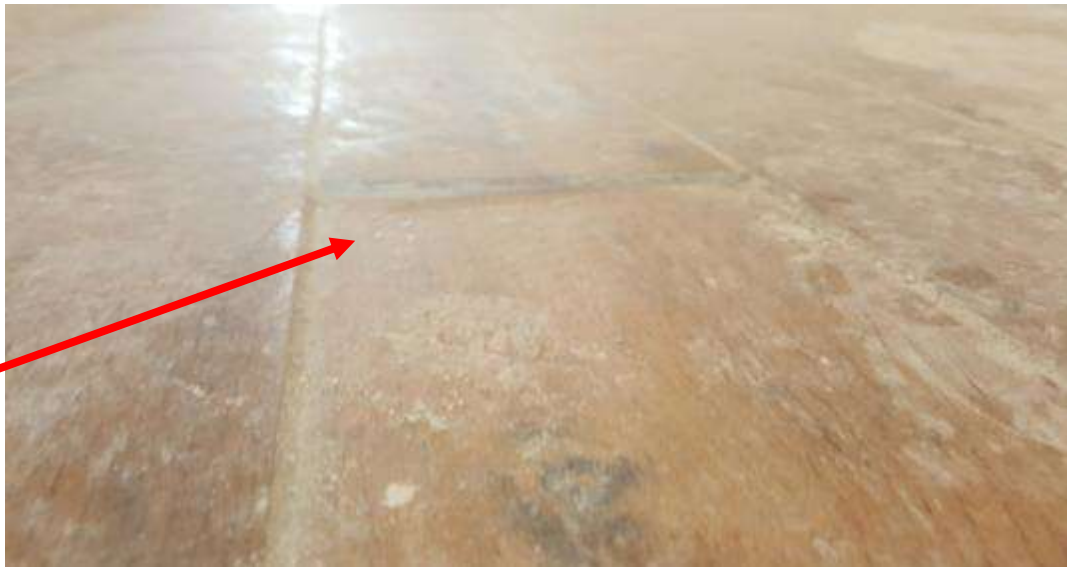
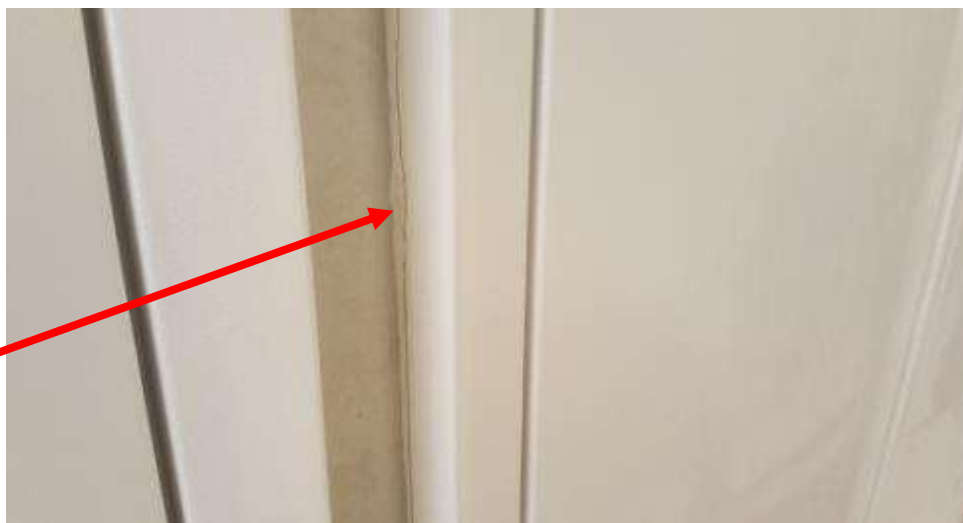
77. פגם מכאני בדלת שרות.
נדרש: לבצע תיקון פחחות וצביעה לקבלת מראה אחיד אסתטי. ₪ 100
78. בארון חשמל, צנרת חשמל לא מקובעת לתעלה.
נדרש: לקבע את הצנרת לתעלה. ₪ 100
79. מילוי רובה מתפרק משמאל לארון חשמל.
נדרש: לבצע תיקוני רובה. ₪ 100
80. סדיקה בחיבור מסגרת ארון תקשורת.
נדרש: לחרוץ את החיבור ולבצע מילוי בחומר אלסטומרי גמיש. ₪ 200

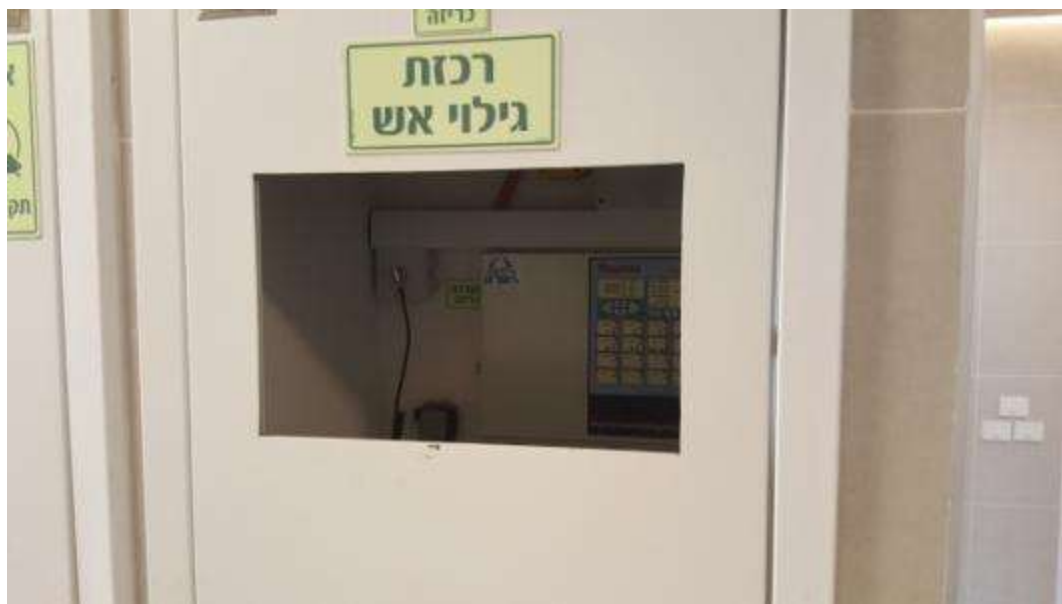
81. חסר כיסוי בצוהר זיהוי רכזת גילוי אש.
נדרש: להתקין לוח פרספקט.

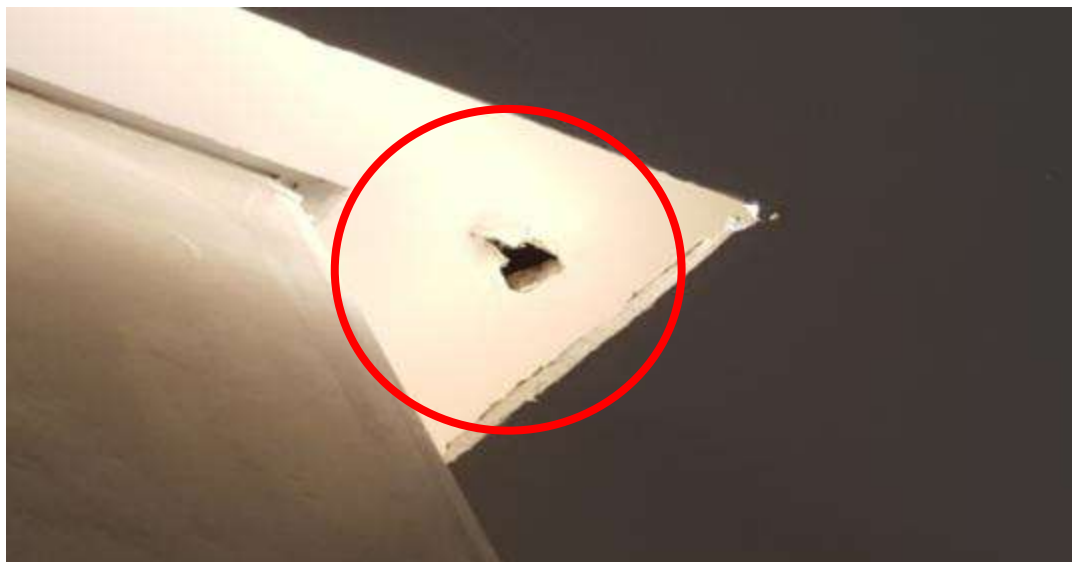
82. חור בתקרת גבס מעל ארון רכזת גילוי אש.
נדרש: לבצע תיקוני גבס לסגירת החור.
