חוות דעת מומחה

- ❖ אני הח"מ, נתבקשתי ע"י ועד (להלן "ועד הבניינים") לבצע בדיקה הנדסית בנכס שלהלן:
 - ◆ כתובת הנכס:
 - ◆ מועד הביקור בנכס:
 - ◆ מהות הנכס הנבדק:.
 - ◆ סטאטוס הנכס: טרום מסירה.
 - ◆ מטרת הבדיקה וחוות הדעת: איתור ליקויי בנייה בנכס והפקת חוות דעת הנדסית (בדק בית).

ליקויים כלליים המתייחסים לכל שלושת הבניינים

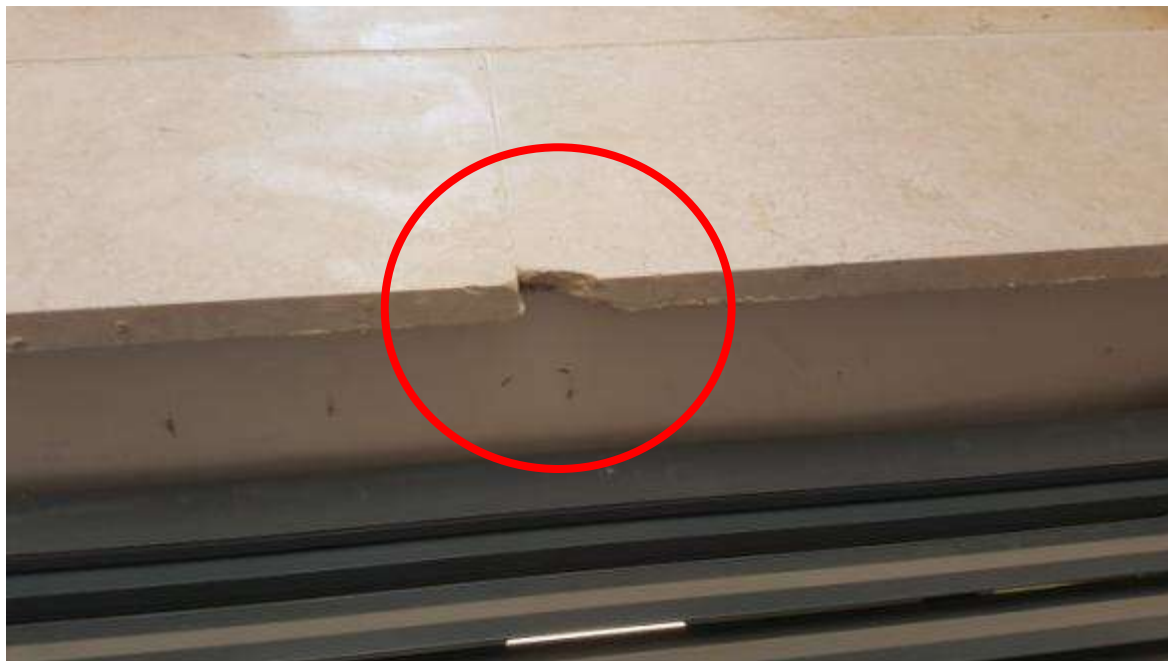
83. לוח אבן שבורה מעל דלת הכניסה.
נדרש: להחליף לוח אבן.

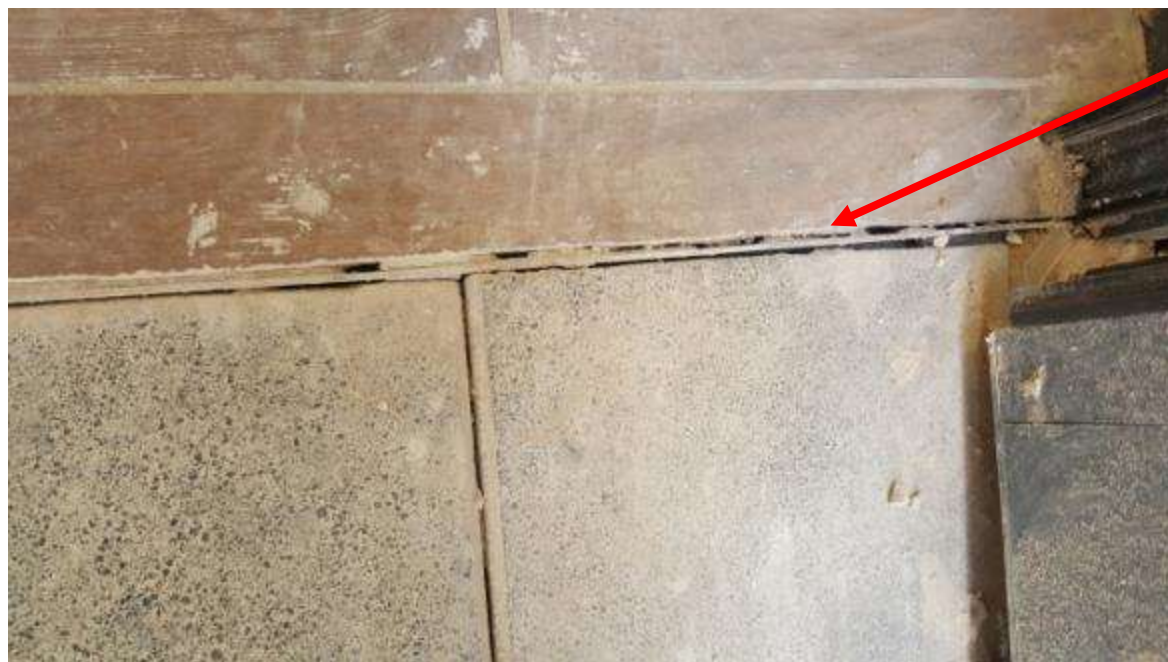
84. התפרקות רובה בסף דלת הכניסה.
נדרש: לבצע תיקוני רובה.

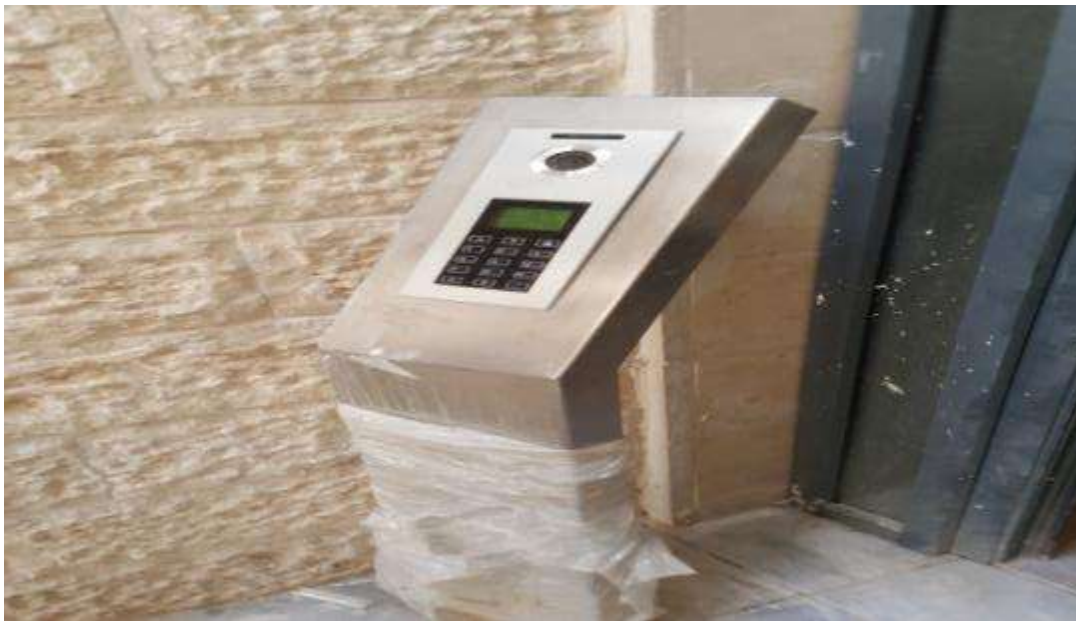
85. מתקן מערכת האינטרקום הינו חשוף לגשם.
נדרש: לנקוט בפעולות למניעת החשיפה של האינטרקום לגשם ע"י התקנת קירווי או כיסוי פנל
כפתורים ע"י פרט עמיד לכניסת מים. _____ ש"ח 600

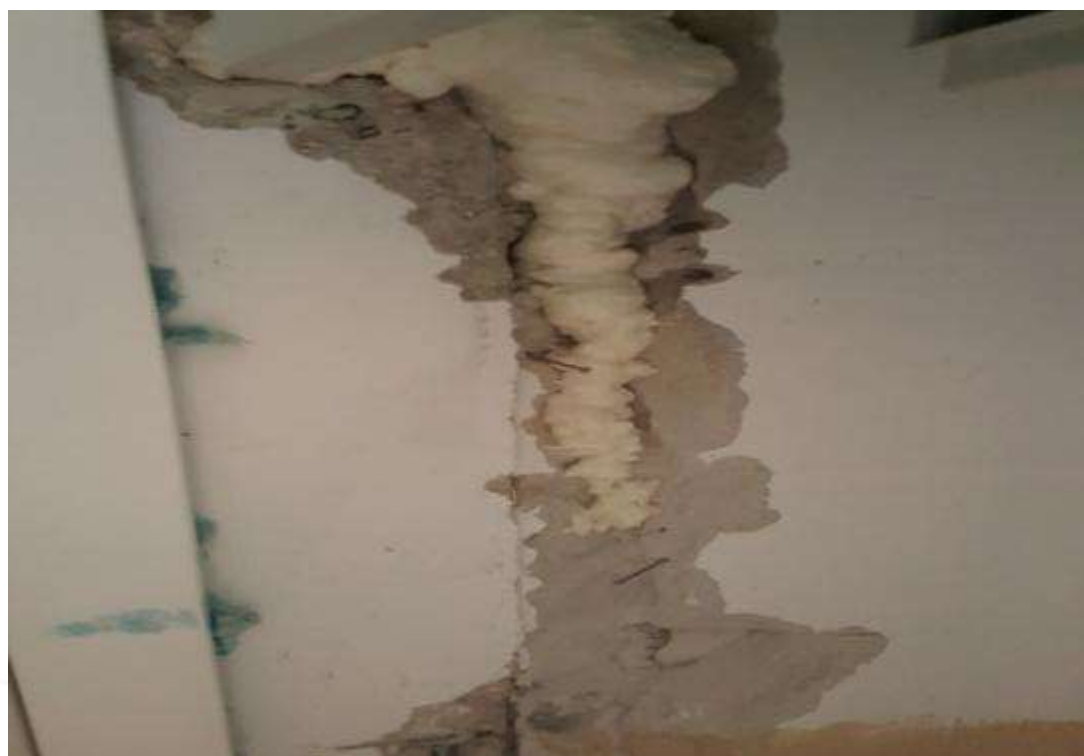
86. חוסר עיבוד גמר חיפוי טיח בקיר ארון חשמל ציבורי.
נדרש: להשלים תיקוני גמר חיפוי טיח וצבע. _____ ש"ח 600

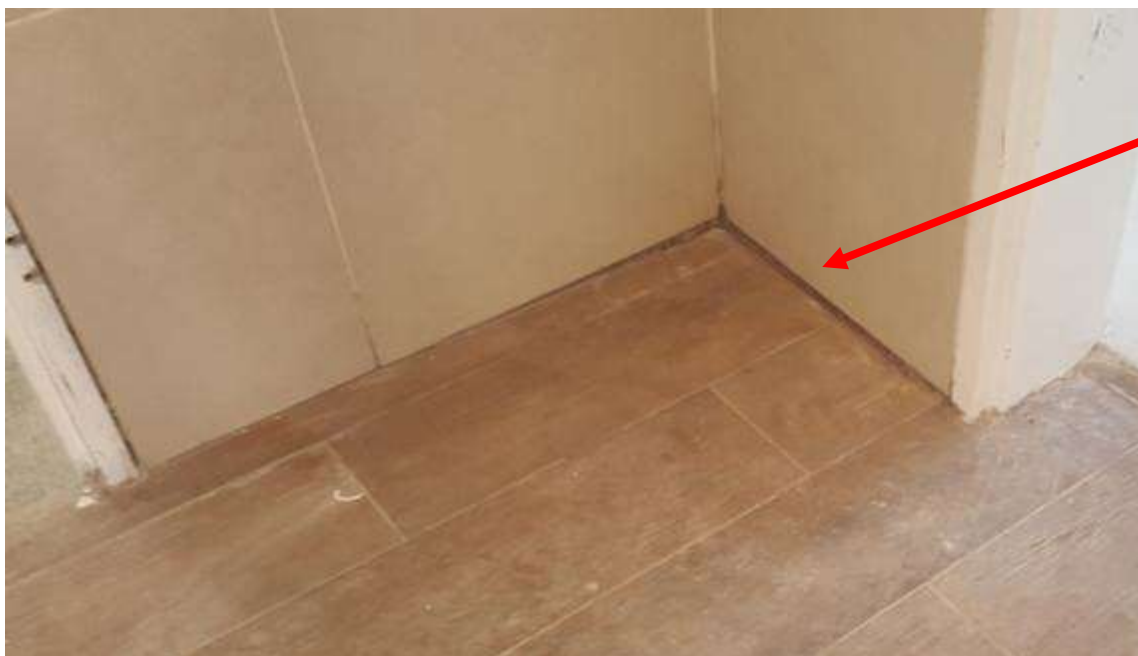
87. ריצוף קרמיקה בוצע בשיפוע צמוד לדירה מס' 3.
נדרש: לפרק כ - 1 מ"ר ולבצעו מחדש בצורה מפולסת. 300 ₪

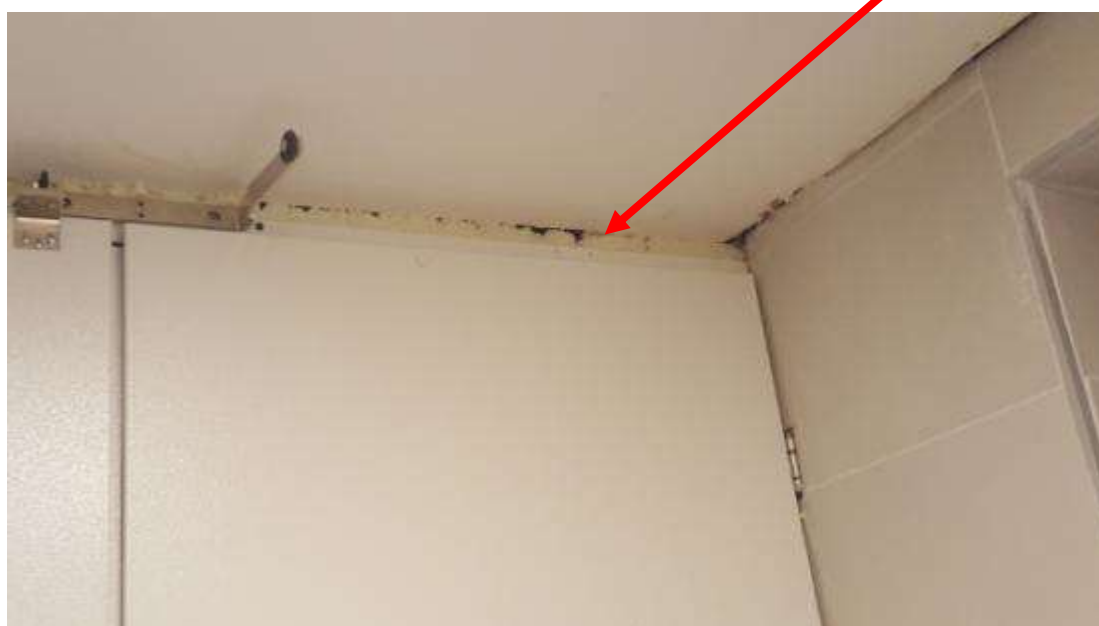
88. חוסר גמר חיפוי מעל דלתות ארון ריכוז מונים ציבורי.
נדרש: להשלים גמר חיפוי. 600 ₪

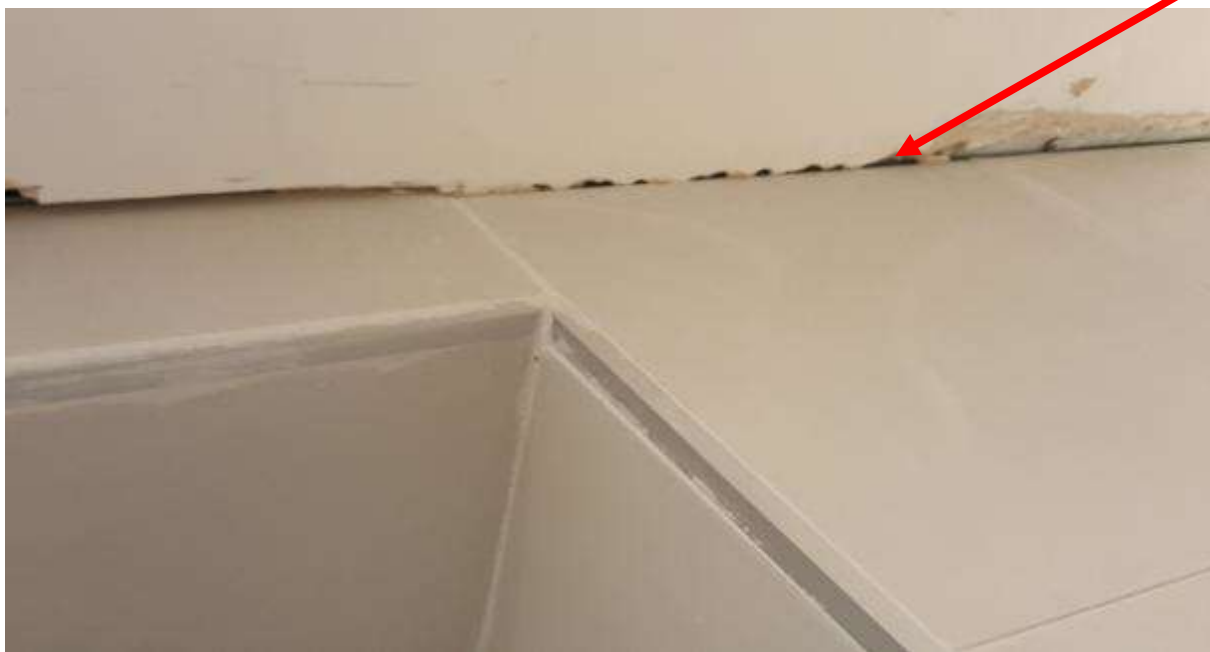
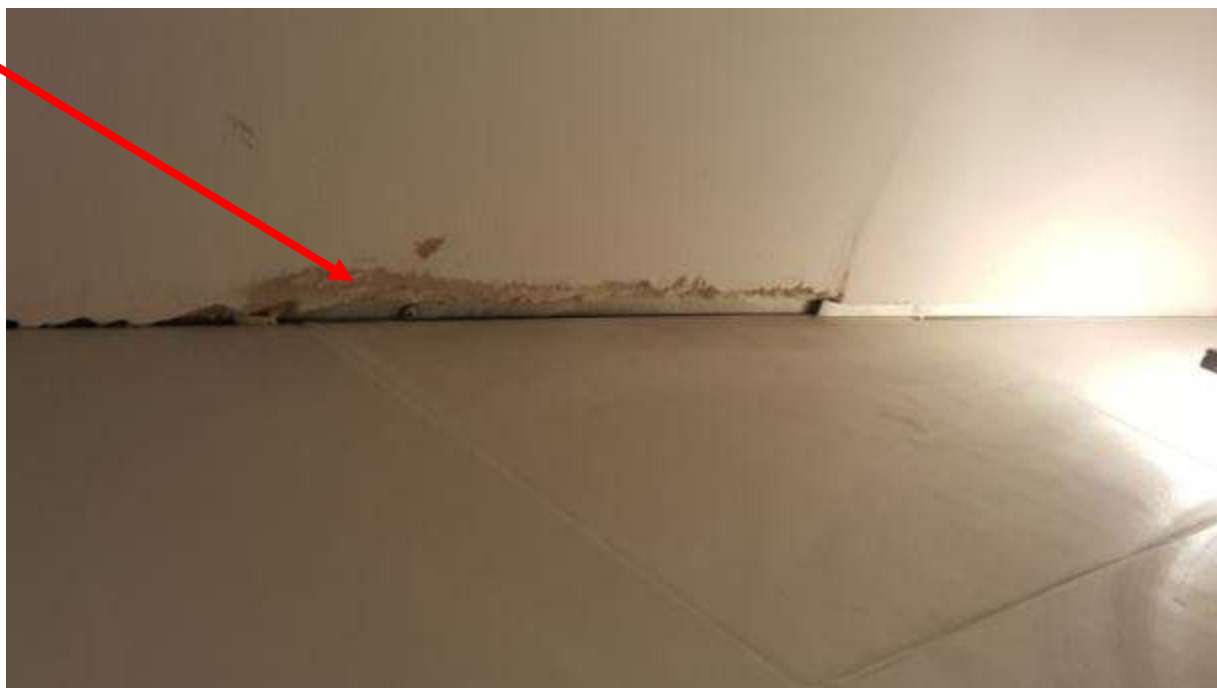
89. חיתוך גבס לקוי סביב גופי תאורת ספוט.
נדרש: לבצע תיקוני גבס.

90. גימור לוחות גבס פגום בחיבור לקירות.
נדרש: לבצע תיקוני גבס.

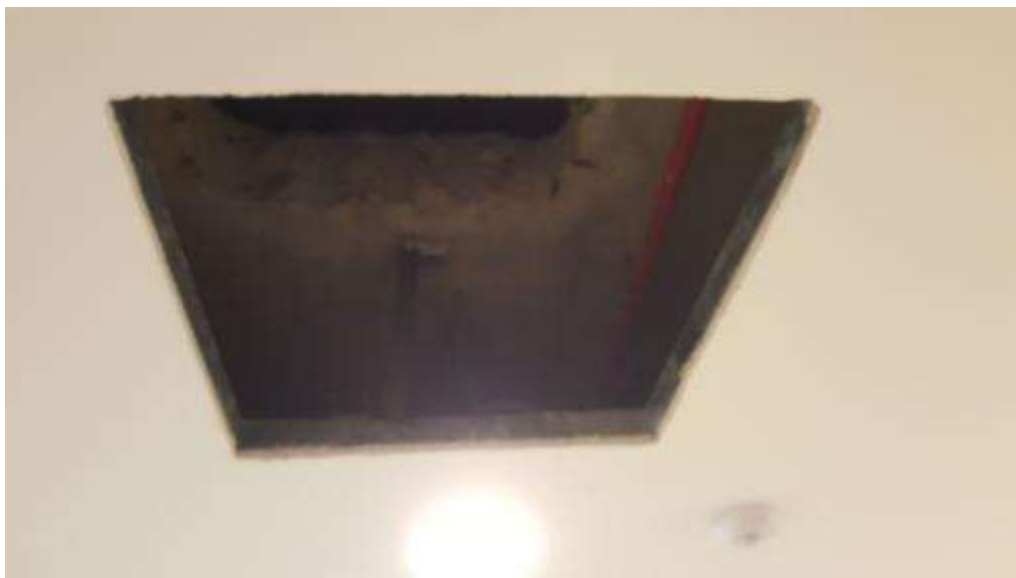
91. פתח ביקורת פתוח בתקרת הגבס.
נדרש: לכסות את הפתח.

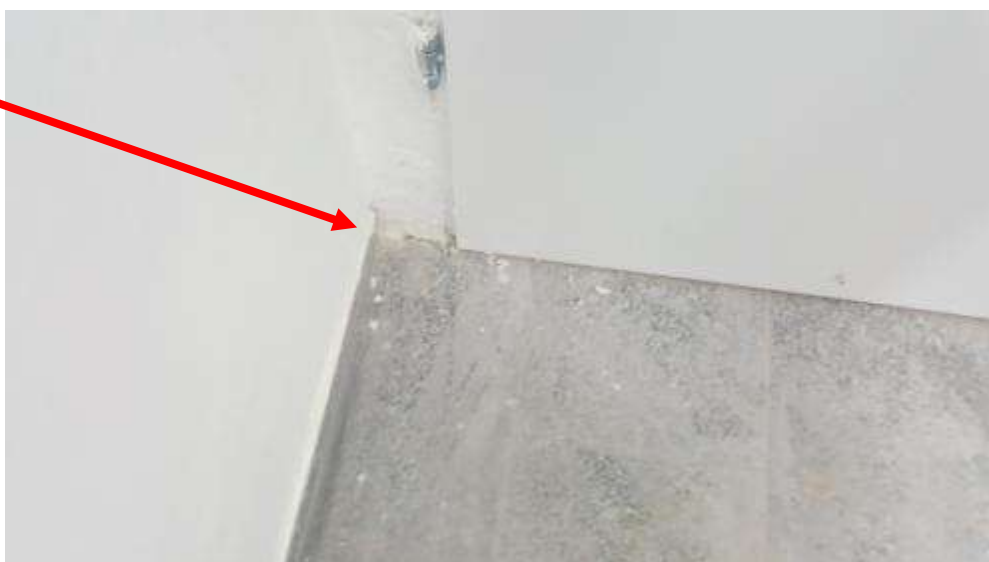
92. חוסר גמר התקנת פנל ריצוך משמאל לדלת.
נדרש: להתקין פנל ריצוף.

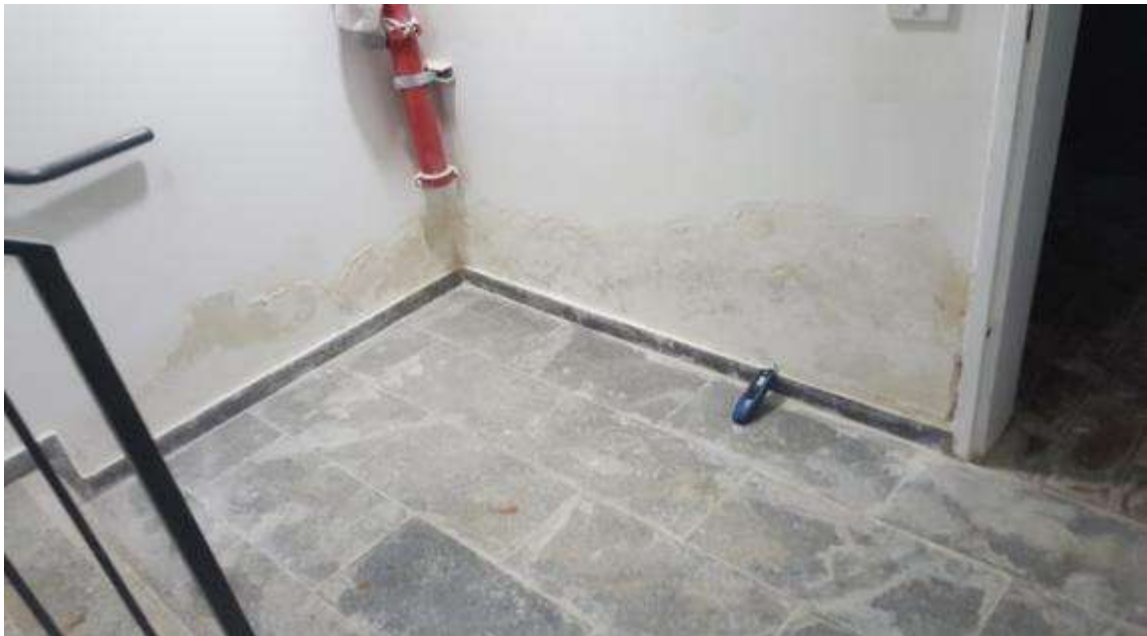
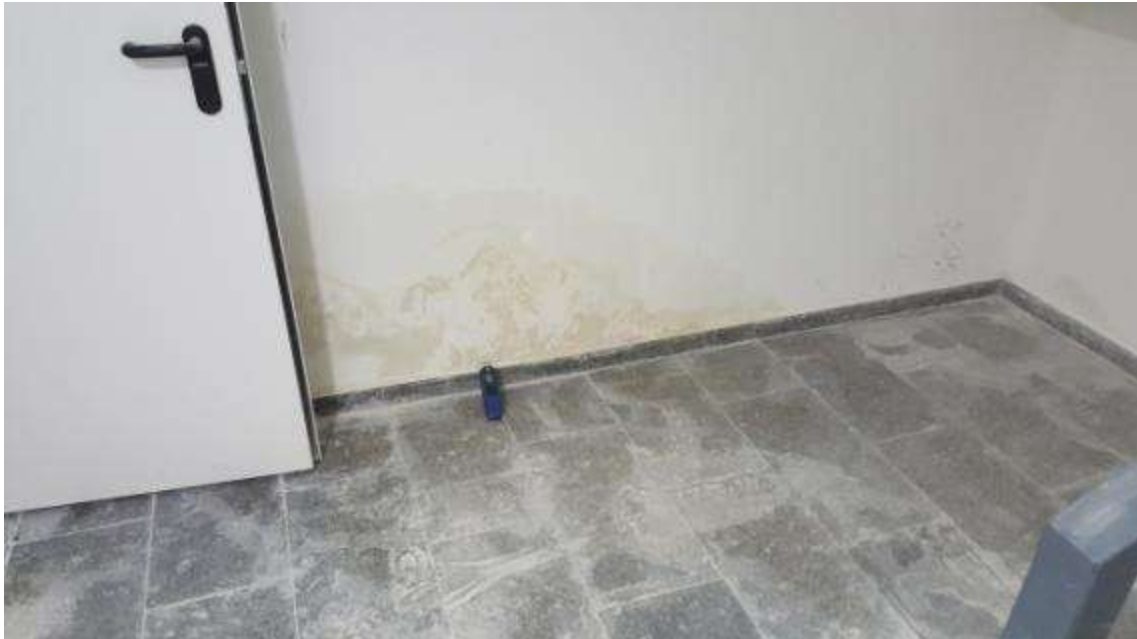
96. אותרו סמנים רטיבות מעל הפנלים. רטיבות זו מתבטאת ב
תופעה המוכרת כ – "עלייה מים קפילארית" מפני התשתית של הריצוף.
על פי הסימנים הרטיבות נובעת מאירוע הצפה.

נדרש: יש לייבש את התשתית לריצוף ע"י מכונות לייבוש מאולץ או מאווררי חום תעשייתיים
ולבצע תיקוני טיח וצבע להעלמת סמני הרטיבות. _____ ₪ 6,000

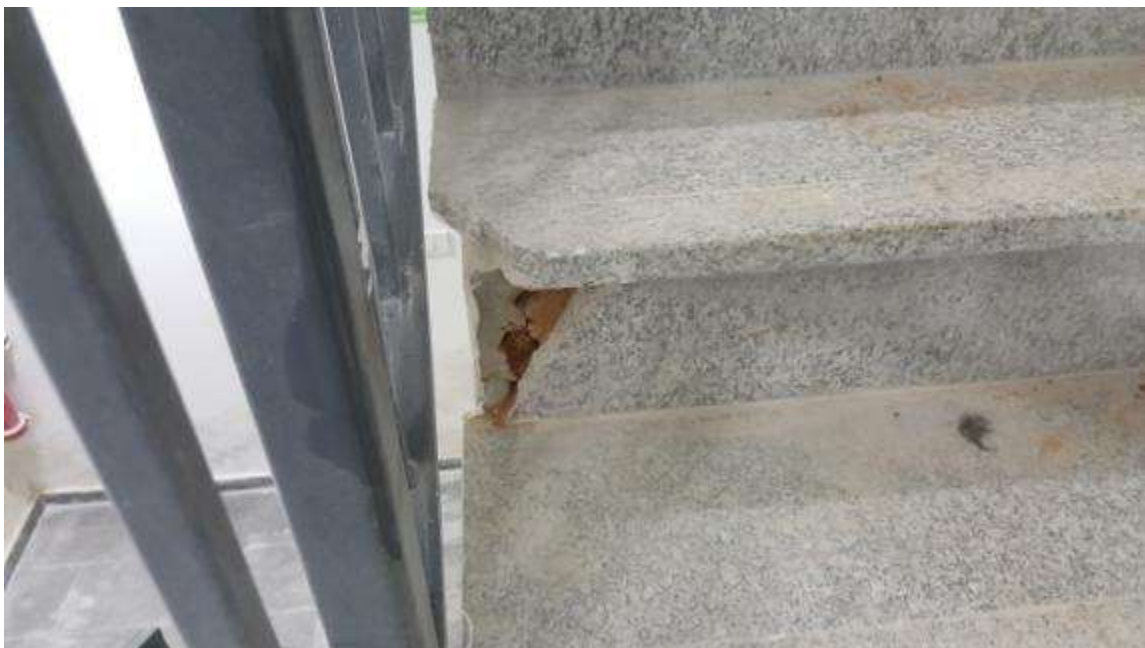
97. לוחות חיפוי ממדרגה שנייה מלמטה הינם שבורים.
נדרש: להחליף לוחות חיפוי מדרגה.

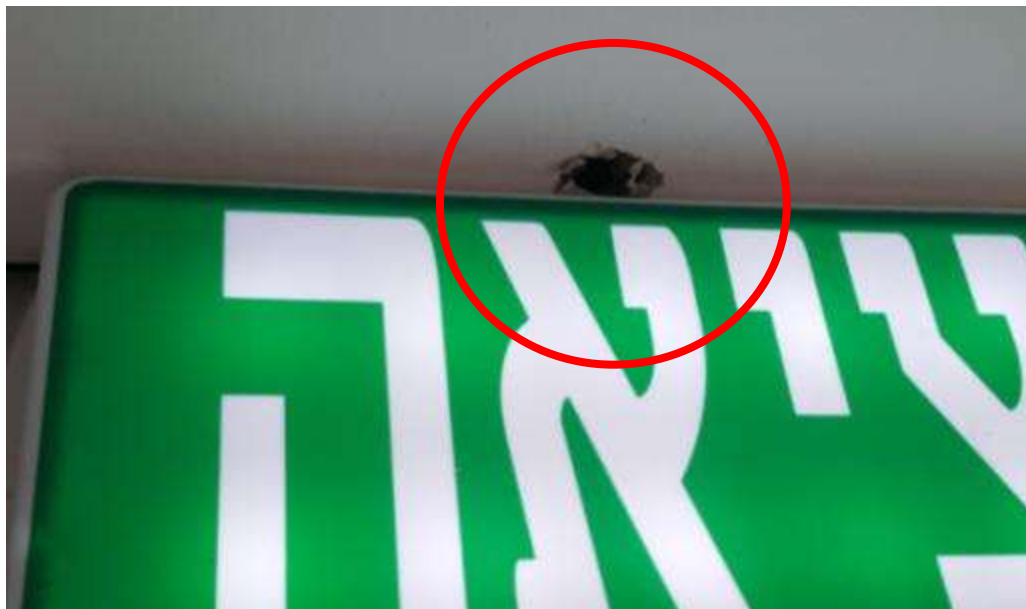
99. חור בגבס מעל שלט יציאת חרום.
נדרש: לבצע תיקוני שפכטל וצביעה בצורה אסתטית. ₪ 300

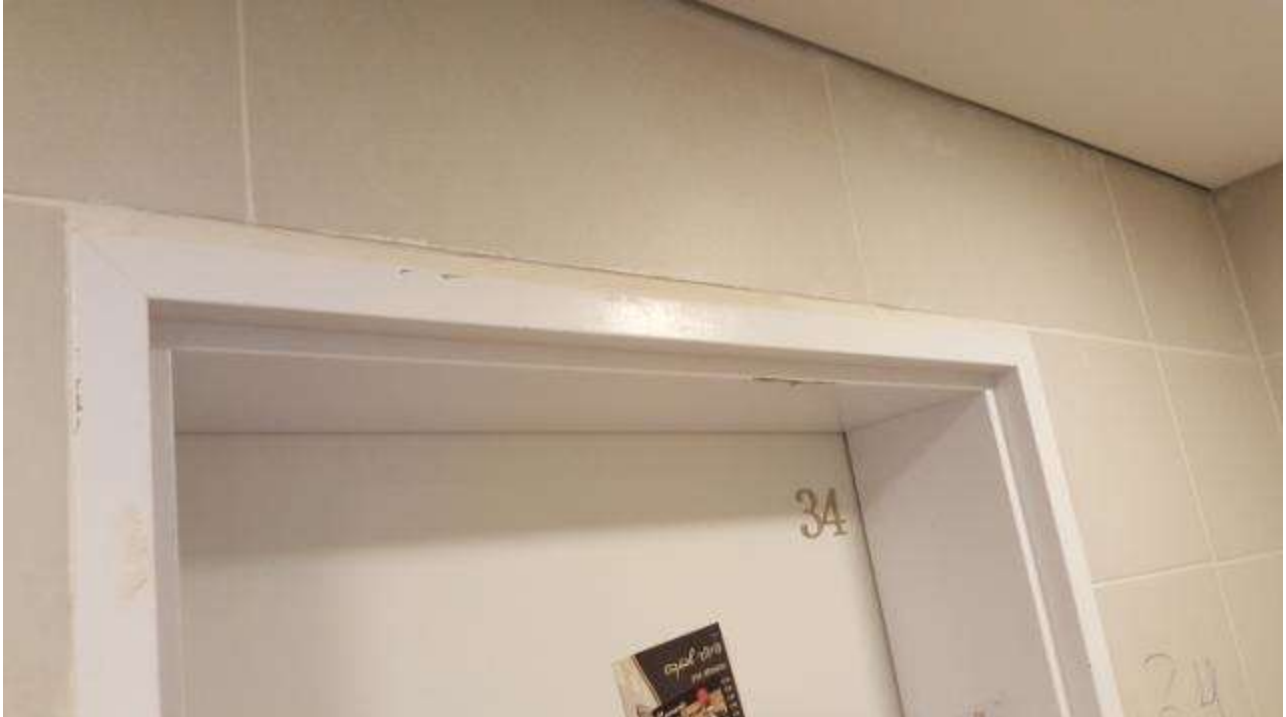
101. חוסר גמר חיפוי מעל דלת דירה מס' 34.

נדרש: כפיתון פרגמאטי, ניתן להתקין מסגרת הלבשת דלת משלימה לגישור על פני הליקוי.

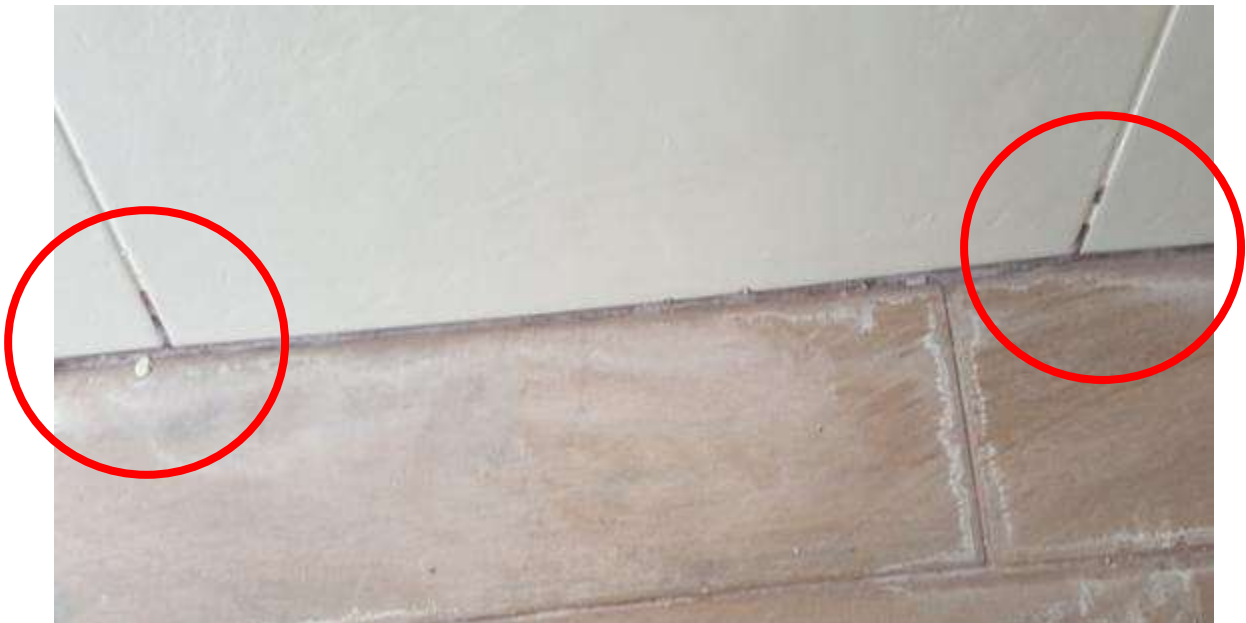
102. חור בגבס מעל שלט יציאת חרום.
נדרש: לבצע תיקוני שפכטל וצביעה בצורה אסתטית. ₪ 300
103. חיתוך אריח קרמיקה בצורה לקויה מימין לדלת מעלית.
נדרש: להחליף אריח קרמיקה. ₪ 100
104. התפרקות רובה בתחתית חיפוי קיר.
נדרש: להשלים תיקוני רובה. ₪ 200

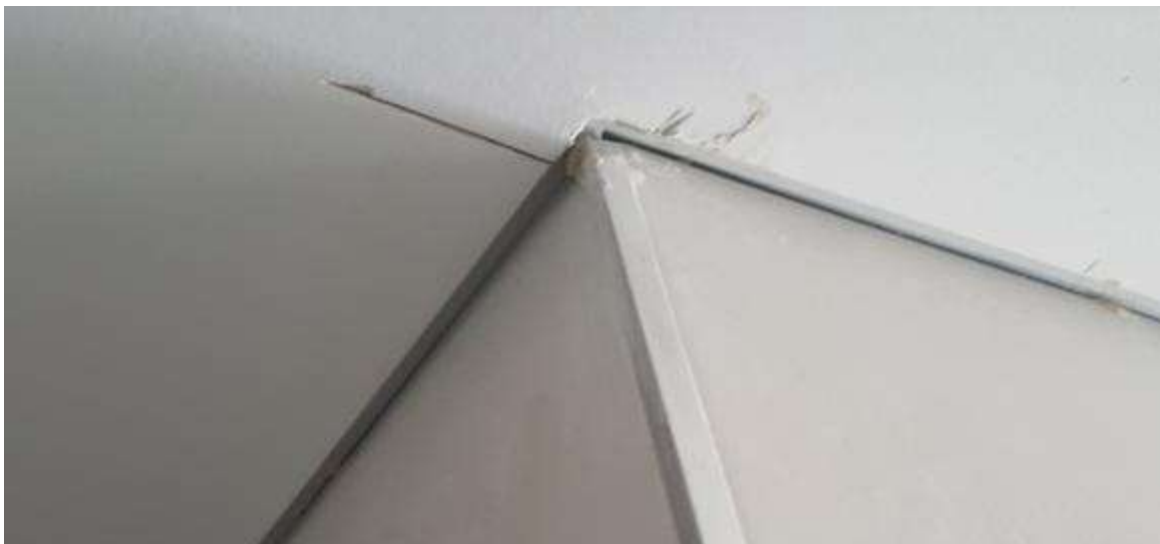
105. אותר חיתוך בולט בלוח גבס.
נדרש: לבצע תיקוני שפכטל וצביעה בצורה אסתטית. ₪ 300

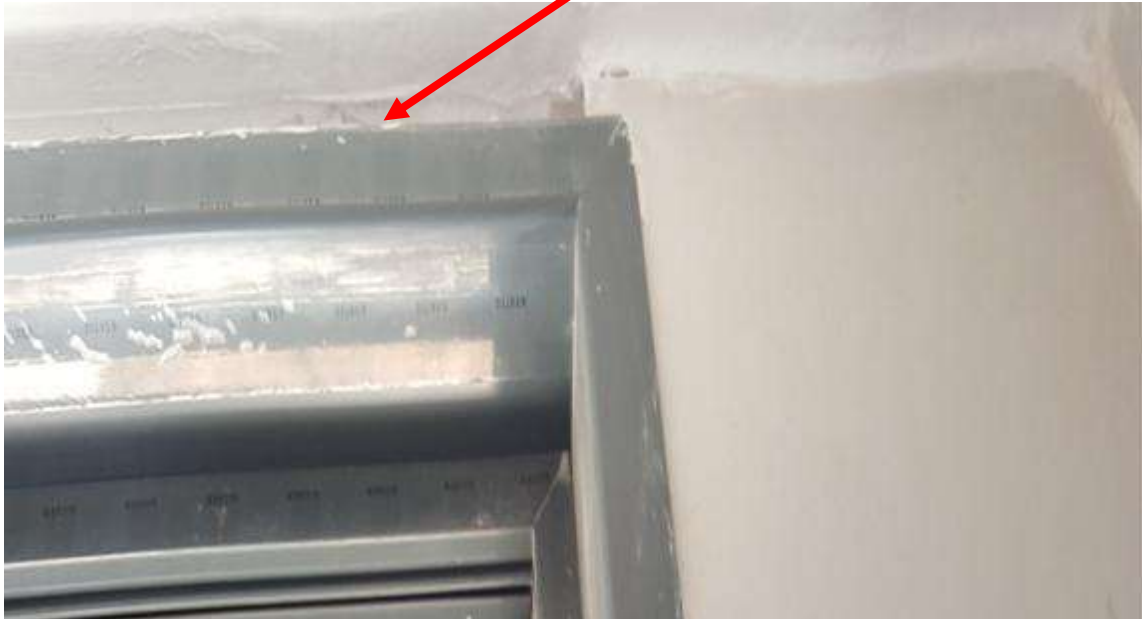
108. חוסר גמר חיפוי מעל החלון
נדרש: להשלים גמר חיפוי.

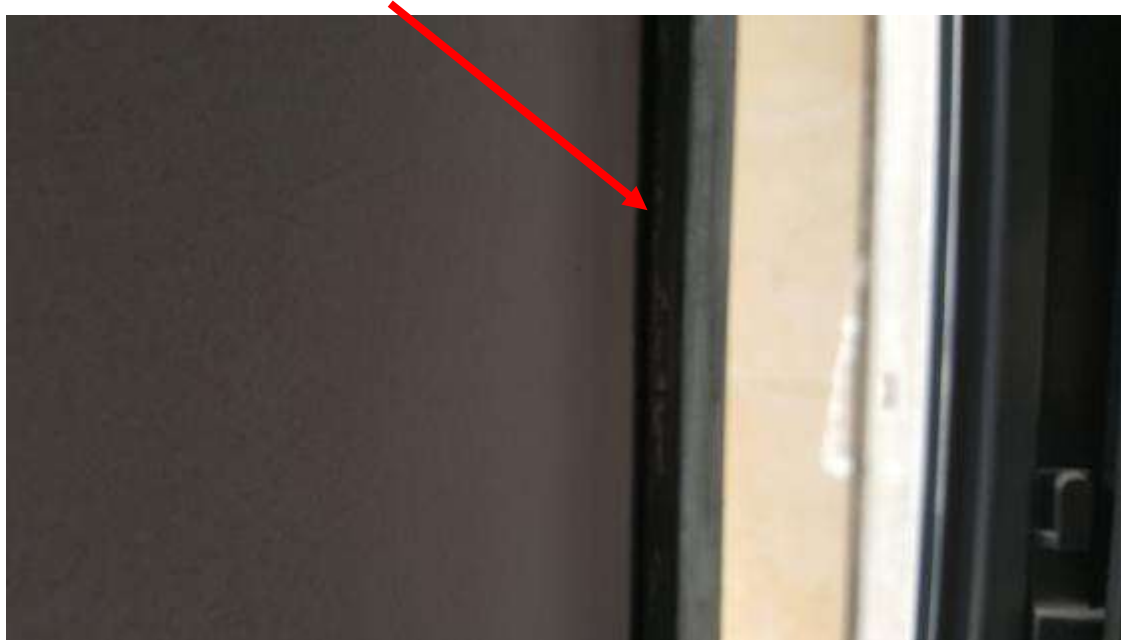
109. חוסר מילוי בין הלבשת חלון לחיפוי הקיר.
נדרש: לבצע מילוי בחומר אלסטומרי (גמיש).

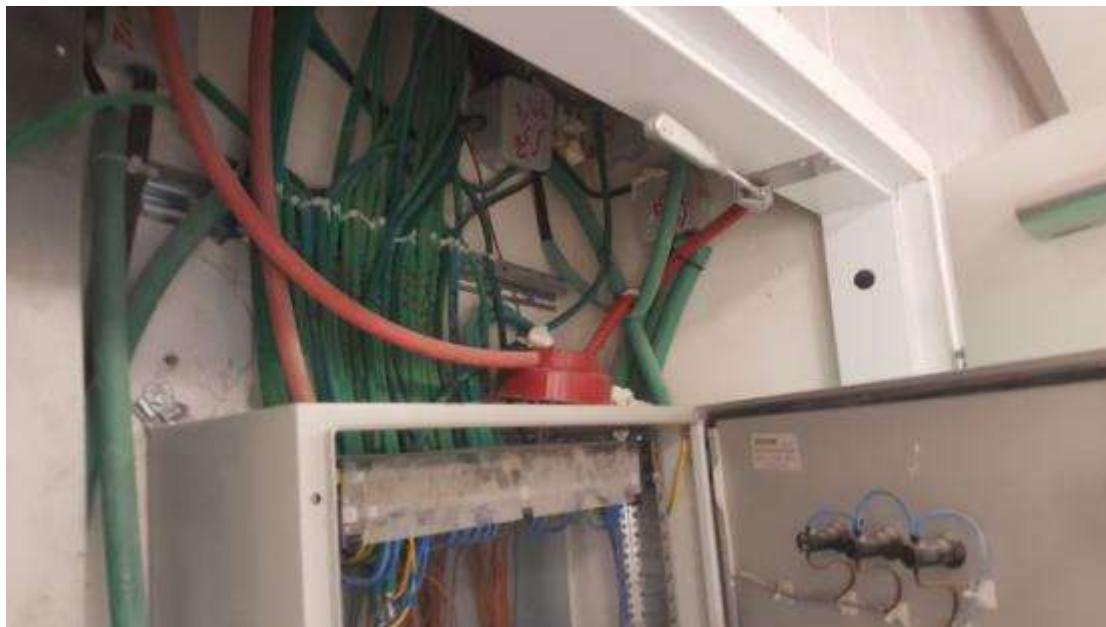
110. בארון לוח חשמל ציבורי חסר כיסוי פנלים, לרבות גלאי מפורק.
נדרש: להשלים פנלים ולקבע את הגלאי.

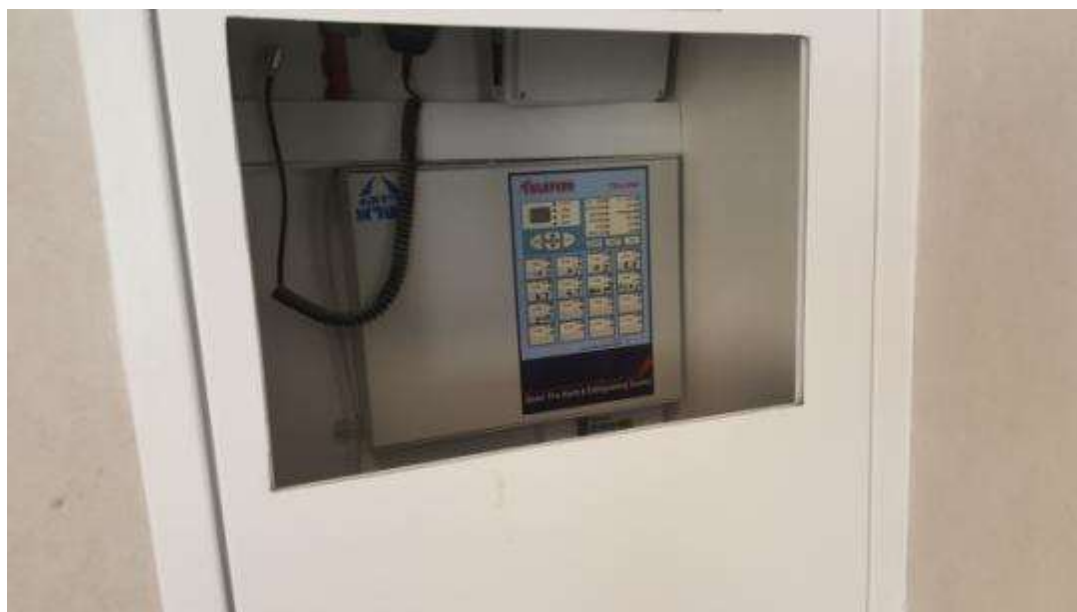
111. חסר כיסוי בצוהר זיהוי רכזת גילוי אש.
נדרש: להתקין לוח פרספקט.

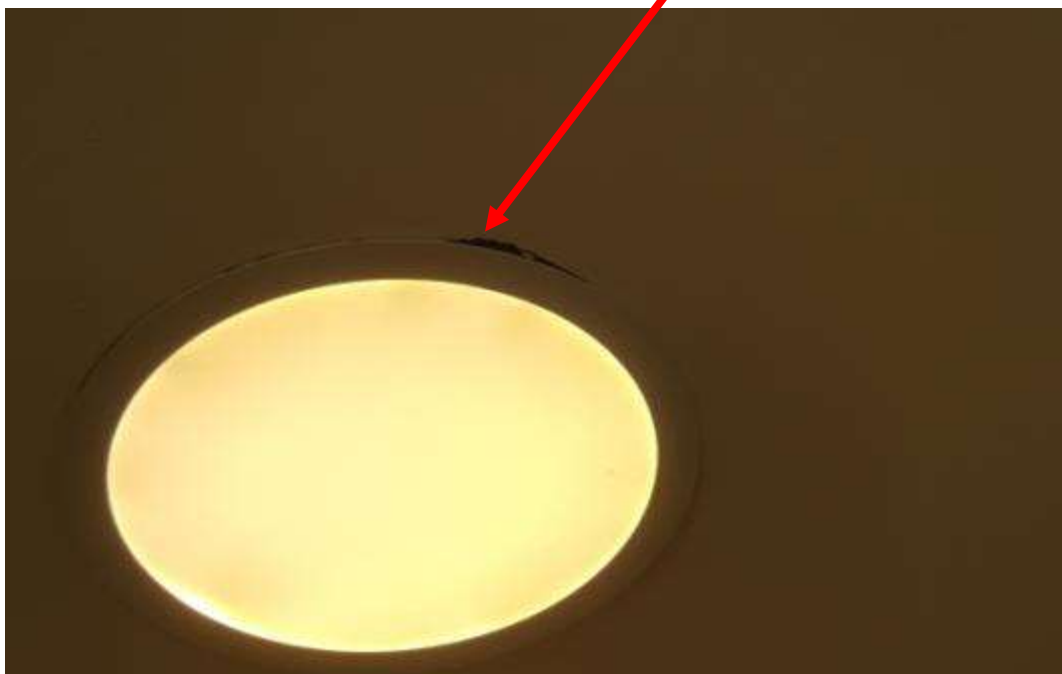
112. חיתוך גבס לקוי סביב גוף תאורת ספוט.

נדרש: לבצע תיקון שפכטל וצבע בצורה אסתטית.

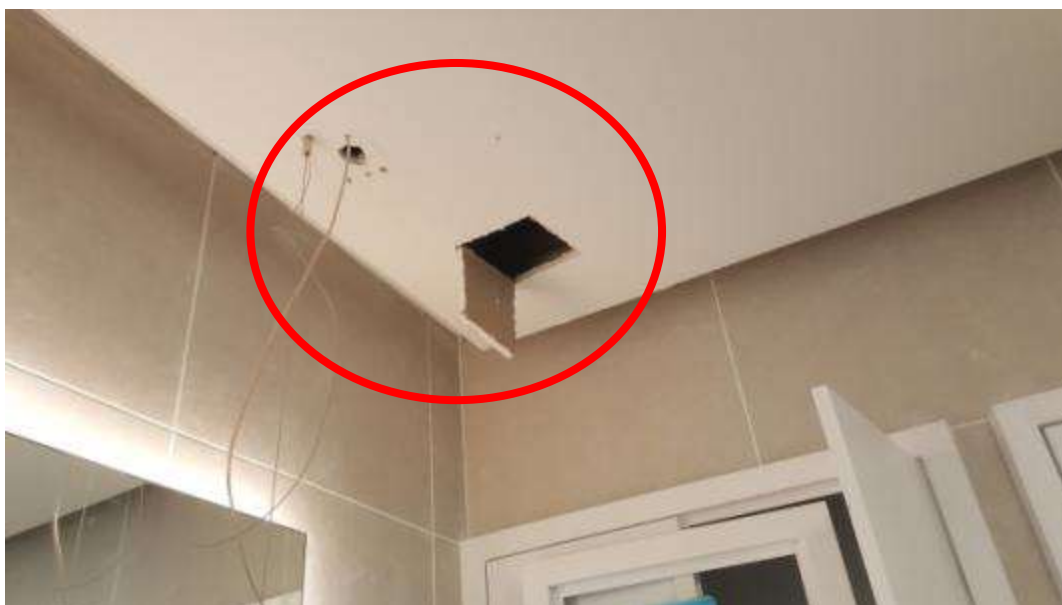
113. חורים בתקרת הגבס.

נדרש: לבצע תיקוני גבס.

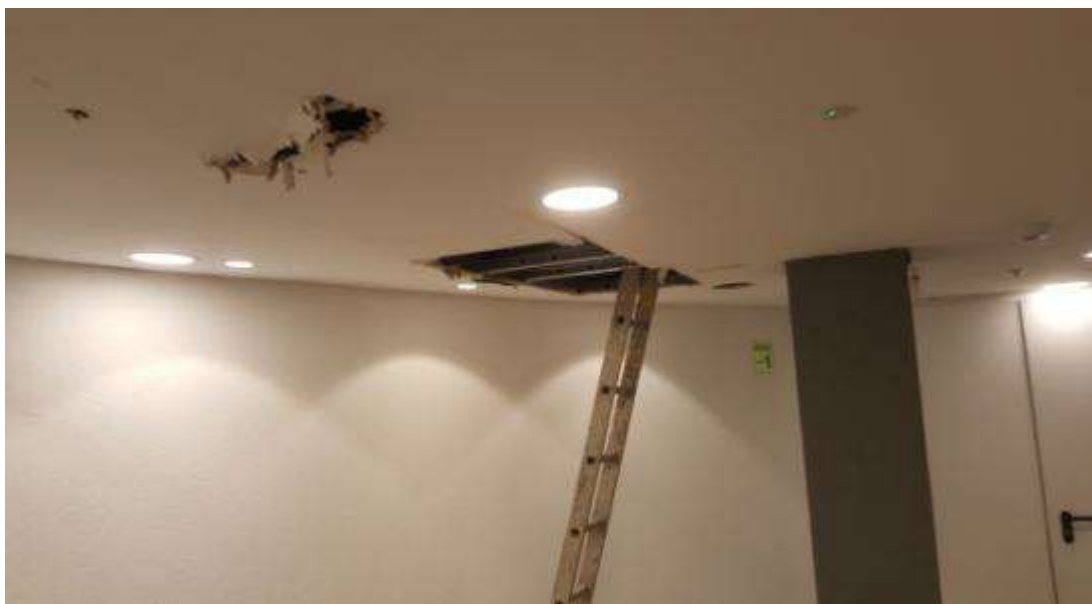
115. חורים וסמני רטיבות בתקרת הגבס אשר הינן בשלבי תיקון ע"י הקבלן.
נדרש: לאחר תיקוני האיטום של הרטיבות, להשלים תיקוני גמר גבס בתקרה ולהיות במעקב אחר הרטיבות.

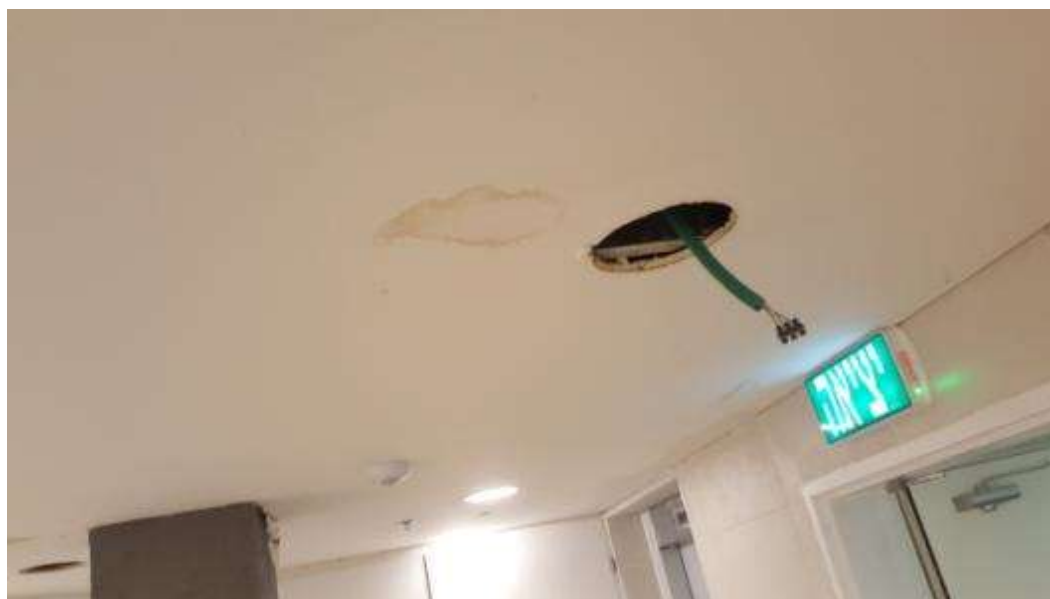
116. חוסר גמר התקנת גוף תאורת ספוט.
נדרש: להתקין גוף תאורה.

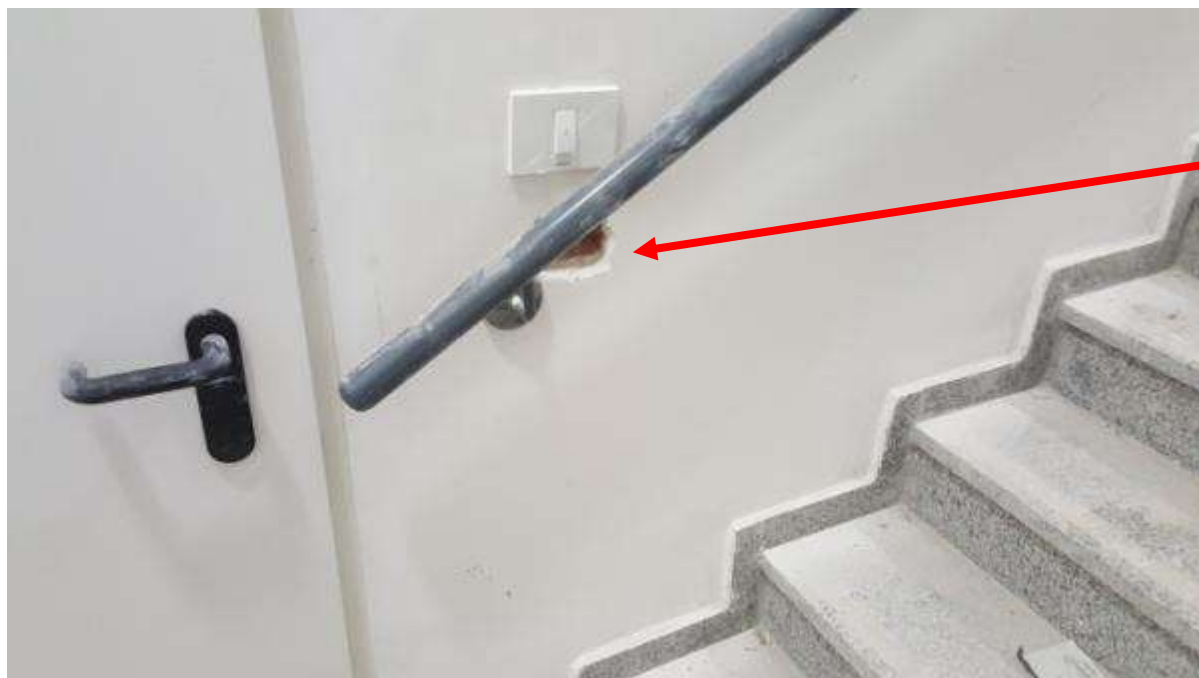
120. טרם נסגר חור עבור נקודת חשמל קודמת מתחת למיקום החדש של המפסק תאורה.
נדרש: לסגור את החור בצורה אסתטית ללא סמני טלאי של תיקון. 300 ₪

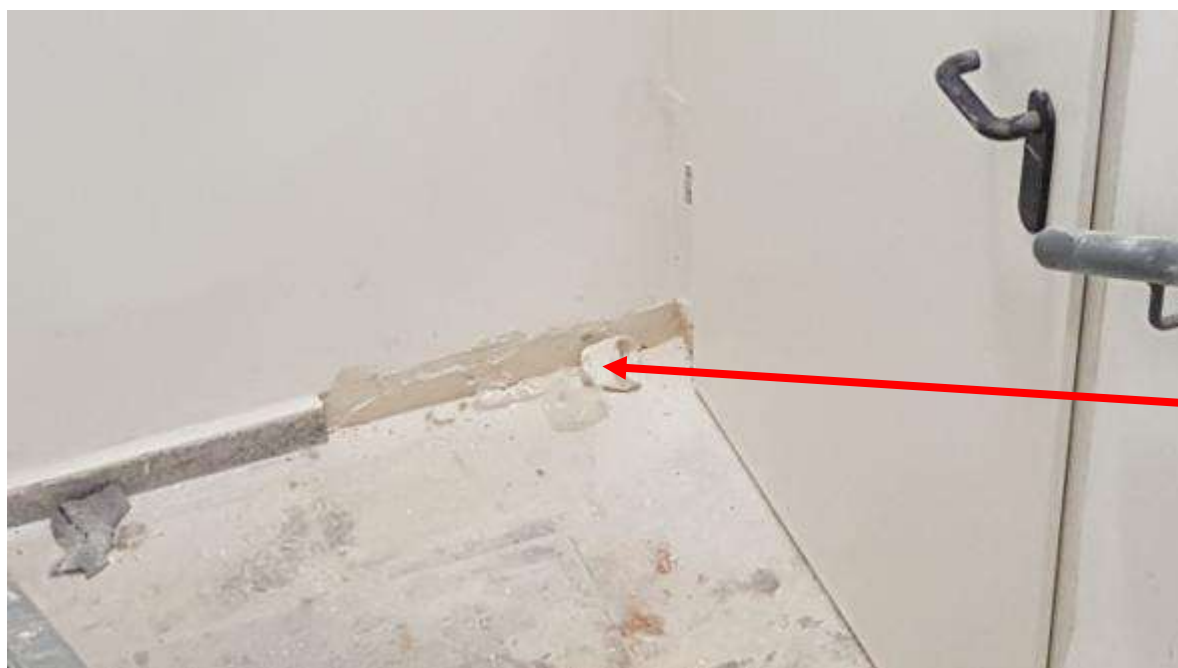
121. חוסר גמר התקנת פנל ריצוך משמאל לדלת.
נדרש: להתקין פנל. 100 ₪

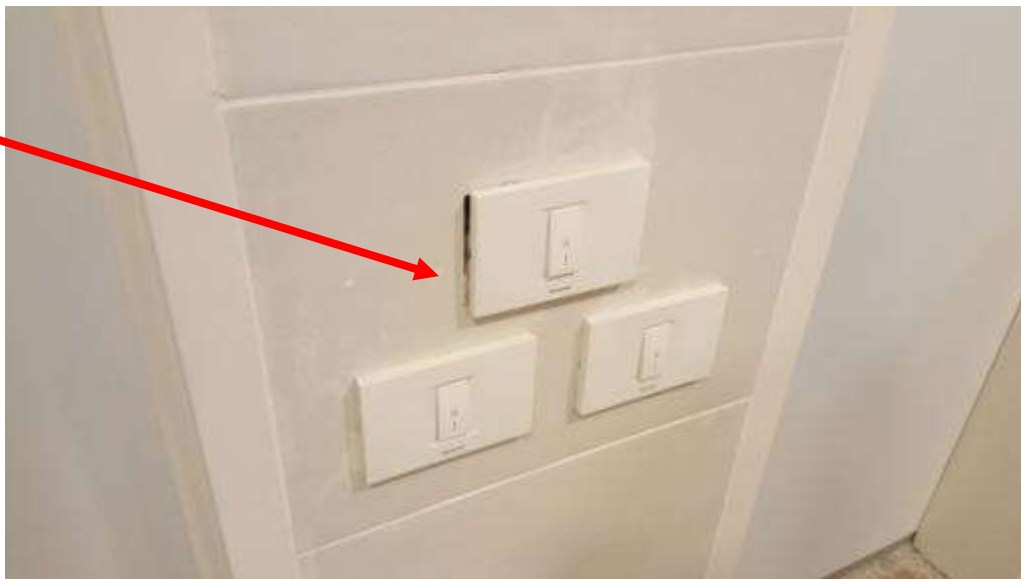
122. חור בגבס מעל שלט יציאת חרום.
נדרש: לבצע תיקוני שפכטל וצביעה בצורה אסתטית. _____ ₪ 300

123. חיתוך לקוי של אריח קרמיקה סביב מפסק תאורה.
נדרש: להחליף אריח קרמיקה. _____ ₪ 200

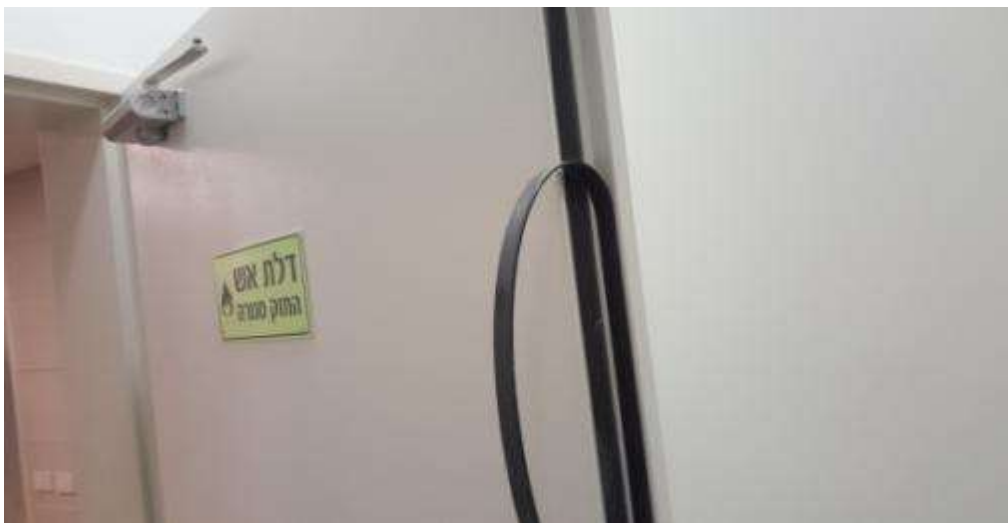
124. פס תופח מתפרק בדלת אש.
נדרש: לקבע את הפס התופח. _____ ₪ 100

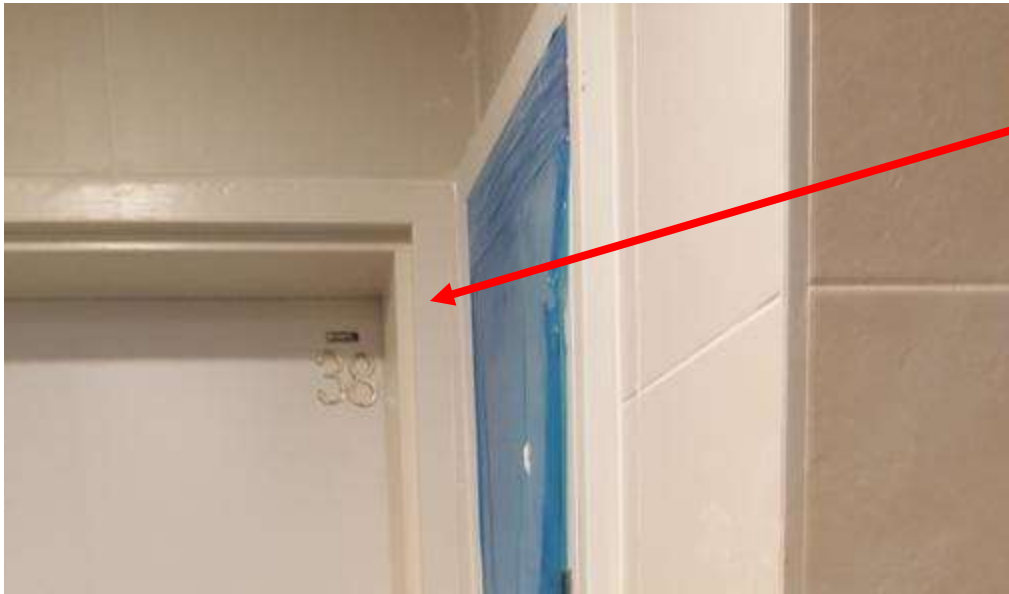
125. מסגרת ארון שרות מותקנת בסטייה אנכית ביחס לדלת דירה 38.
נדרש: לפרק את מסגרת ארון ולהתקינה מחדש בצורה תקינה.

400 ₪

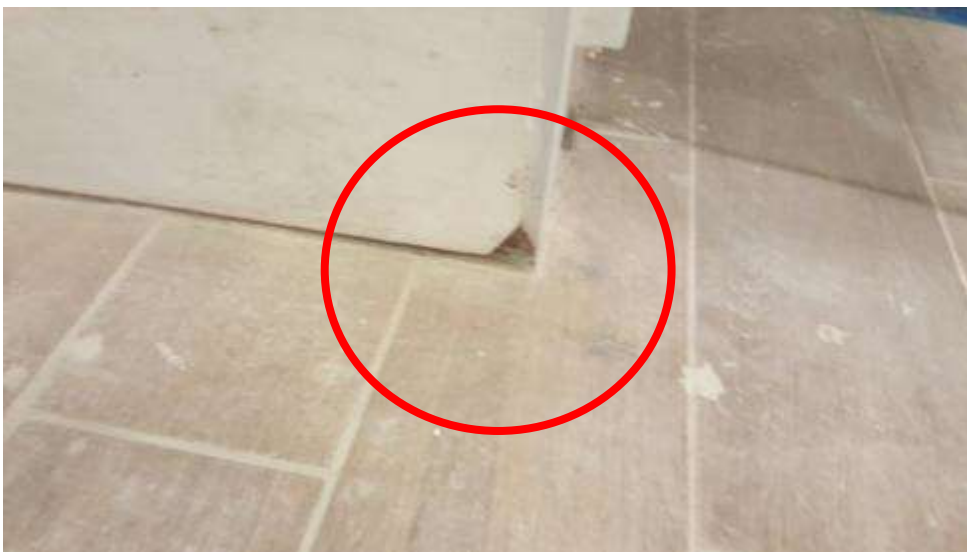
126. אריח חיפוי קרמיקה פגום.

נדרש: להחליף אריח קרמיקה.

100 ₪

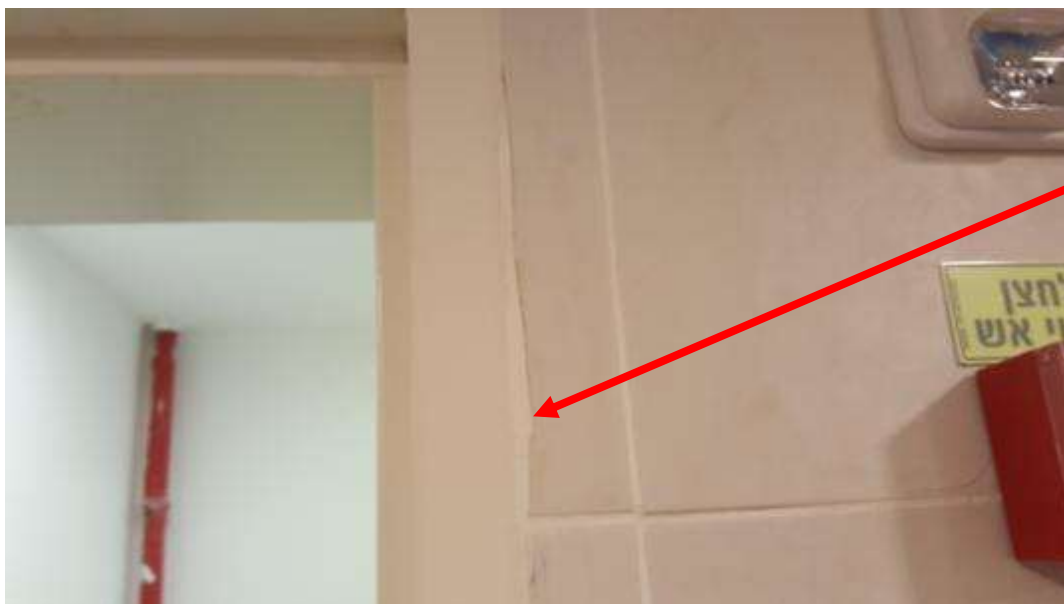
127. חיתוך אריח חיפוי קרמיקה לקוי צמוד למלבן דלת אש.
נדרש: להחליף אריח קרמיקה.

100 ₪
