חוות דעת מומחה

- ❖ אני הח"מ, נתבקשתי ע"י ועד (להלן "ועד הבניינים") לבצע בדיקה הנדסית בנכס שלהלן:
 - ◆ כתובת הנכס:
 - ◆ מועד הביקור בנכס:
 - ◆ מהות הנכס הנבדק:.
 - ◆ סטאטוס הנכס: טרום מסירה.
 - ◆ מטרת הבדיקה וחוות הדעת: איתור ליקויי בנייה בנכס והפקת חוות דעת הנדסית (בדק בית).

ליקויים כלליים המתייחסים לכל שלושת הבניינים

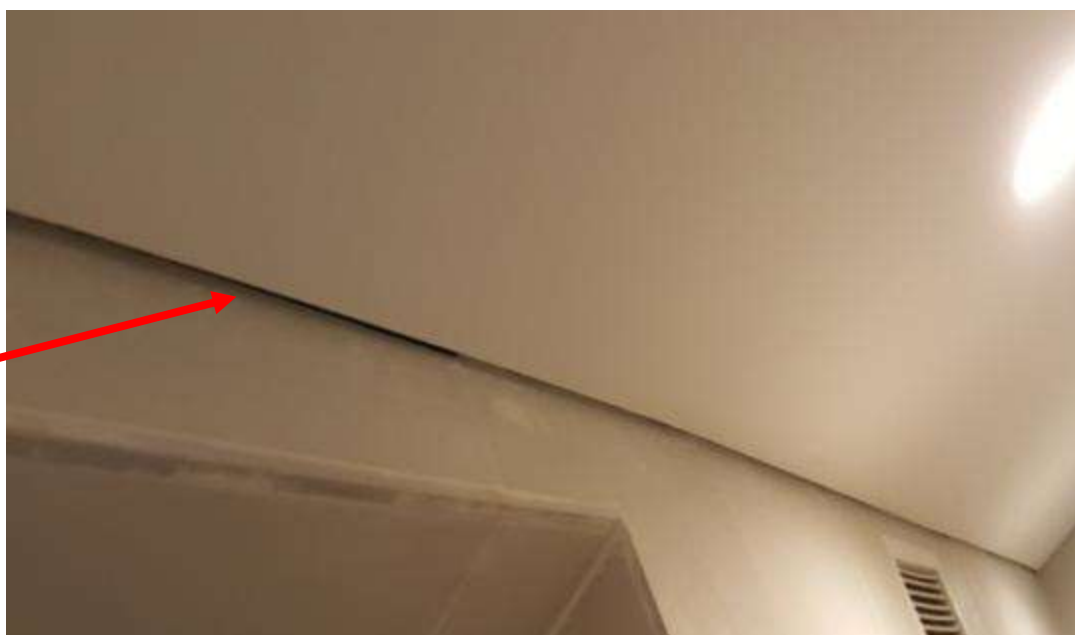
128. חוסר גמר התקנת פרופיל ניתוק בין תקרת גבס לחיפוי קרמיקה.
נדרש: להשלים גמר התקנת פרופיל.

400 ₪

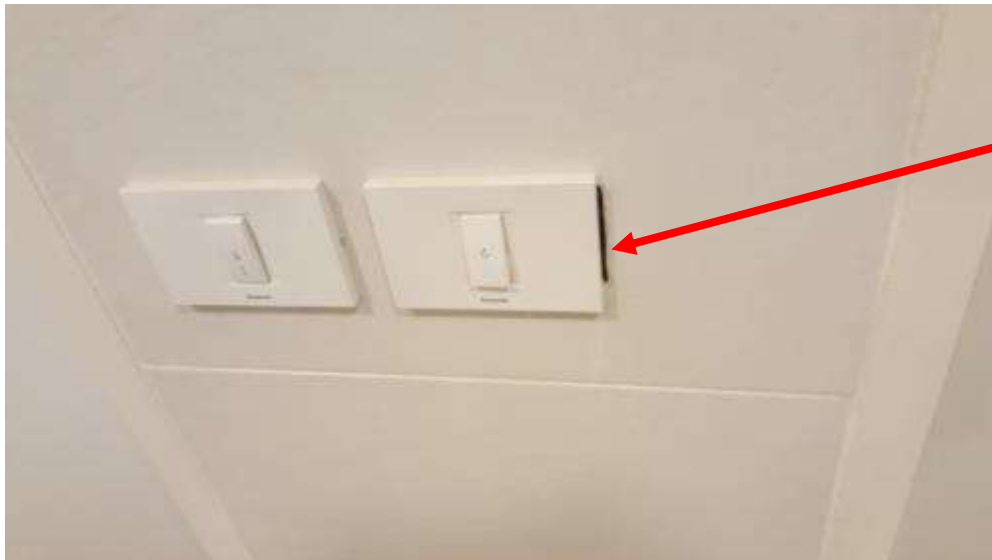
129. תקרת הגבס הותקנה בצורה גלית מעל דירות 15, 16.
נדרש: לבצע תיקוני גבס לקבלת תקרה מישורית
₪ 600

130. חיתוך לקוי של אריח קרמיקה סביב מפסק תאורה.
נדרש: להחליף אריח קרמיקה.
₪ 200

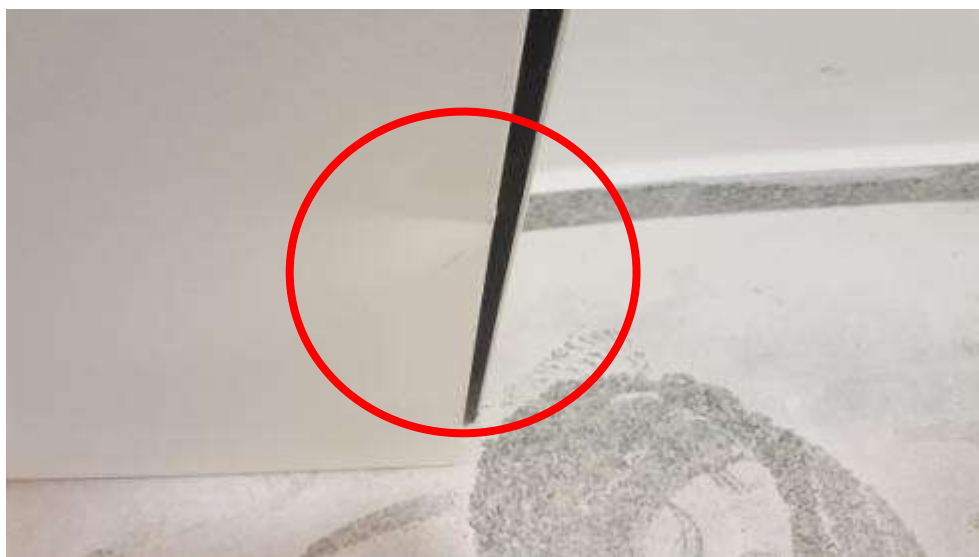
131. אגף דלת אש פגום מכאנית.
נדרש: לבצע תיקון פחחות וצביעה לקבלת מראה אסתטי
ללא סמני טלאי של תיקון.
₪ 300

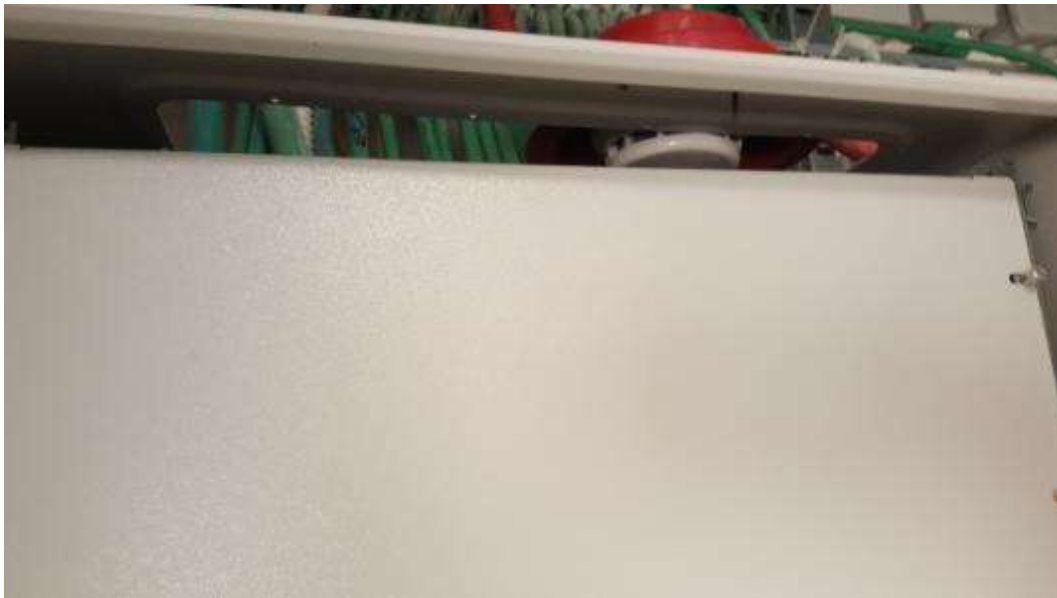
132. צמוד ללוח חשמל ציבורי, חיתוך לקוי של אריח קרמיקה סביב מפסק תאורה.
נדרש: להחליף אריח קרמיקה. _____ ₪ 200

133. בארון לוח חשמל ציבורי חסר כיסוי פנל עליון, לרבות גלאי מפורק.
נדרש: להשלים פנלים ולקבע את הגלאי. _____ ₪ 300

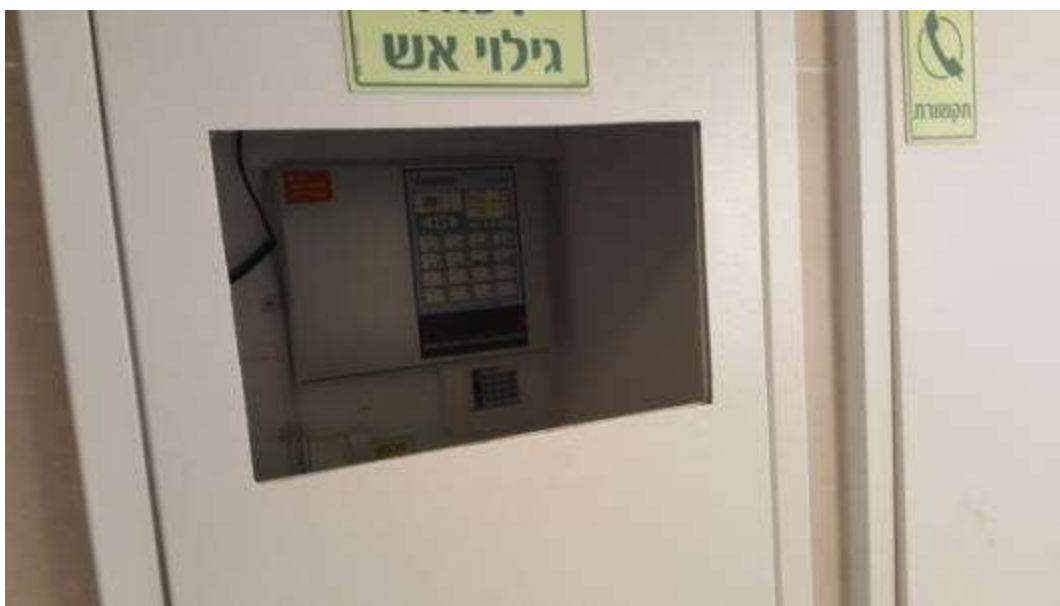
134. חסר כיסוי בצוהר זיהוי רכזת גילוי אש.
נדרש: להתקין לוח פרספקט. _____ ₪ 100

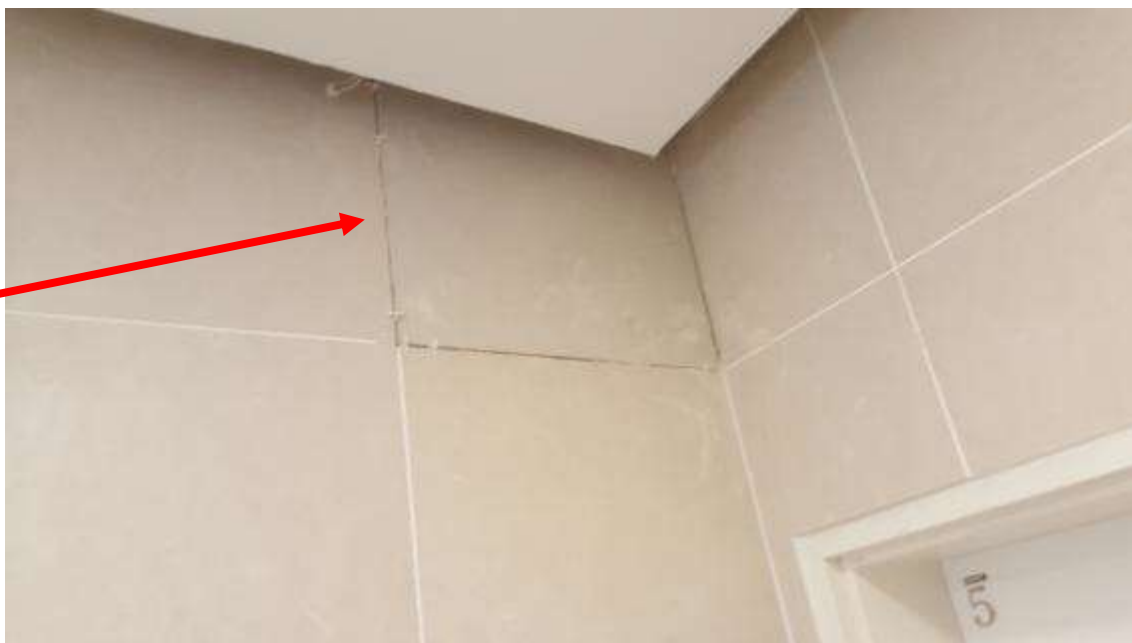
135. חסר מילוי רובה בחיפוי מעל דירה מס' 5.
נדרש: לבצע תיקוני רובה.

100 ₪

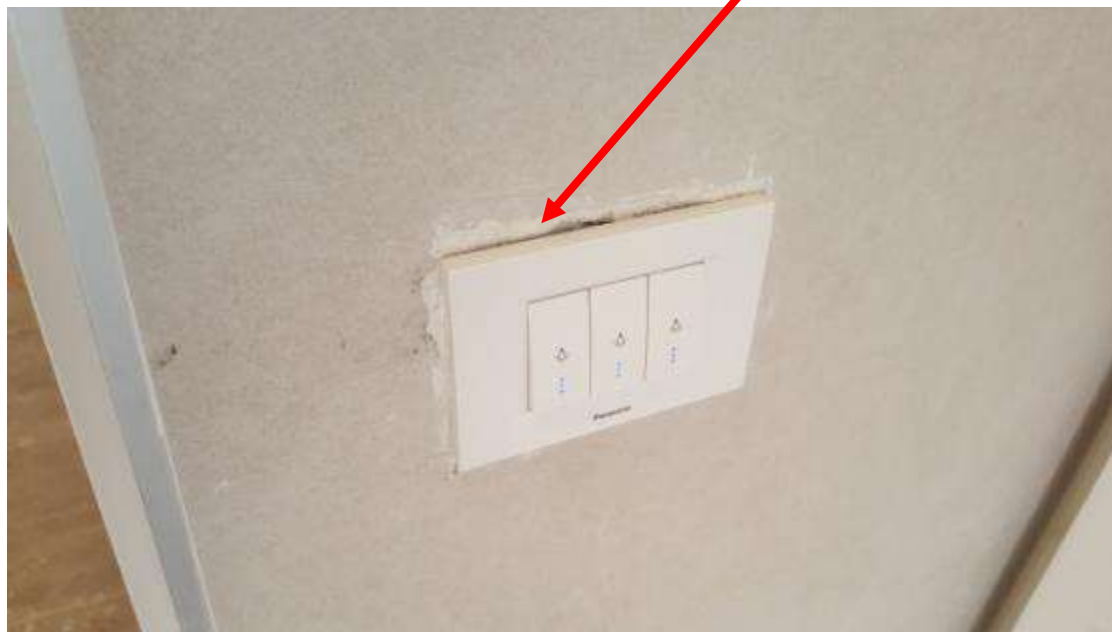
136. גימור טיח לקוי סביב מפסקים.

נדרש: לבצע תיקוני גמר טיח וצבע בצורה אסתטית.

200 ₪

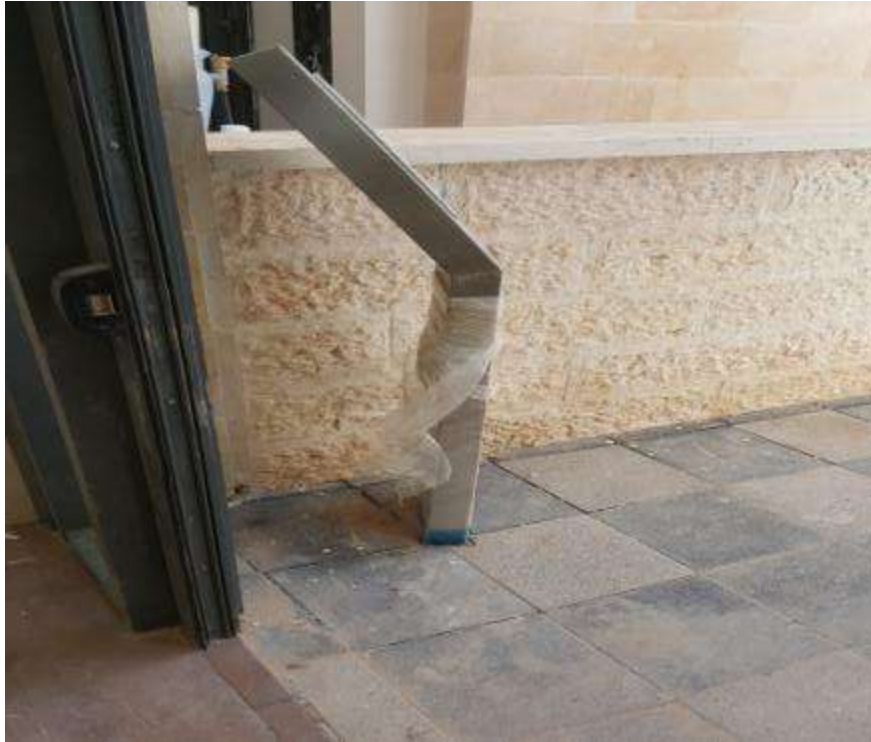
137. מתקן מערכת האינטרקום הינו חשוף לגשם.
נדרש: לנקוט בפעולות למניעת החשיפה של האינטרקום לגשם ע"י התקנת קירווי או כיסוי פנל
כפתורים ע"י פרט עמיד לכניסת מים. _____ 600 ₪

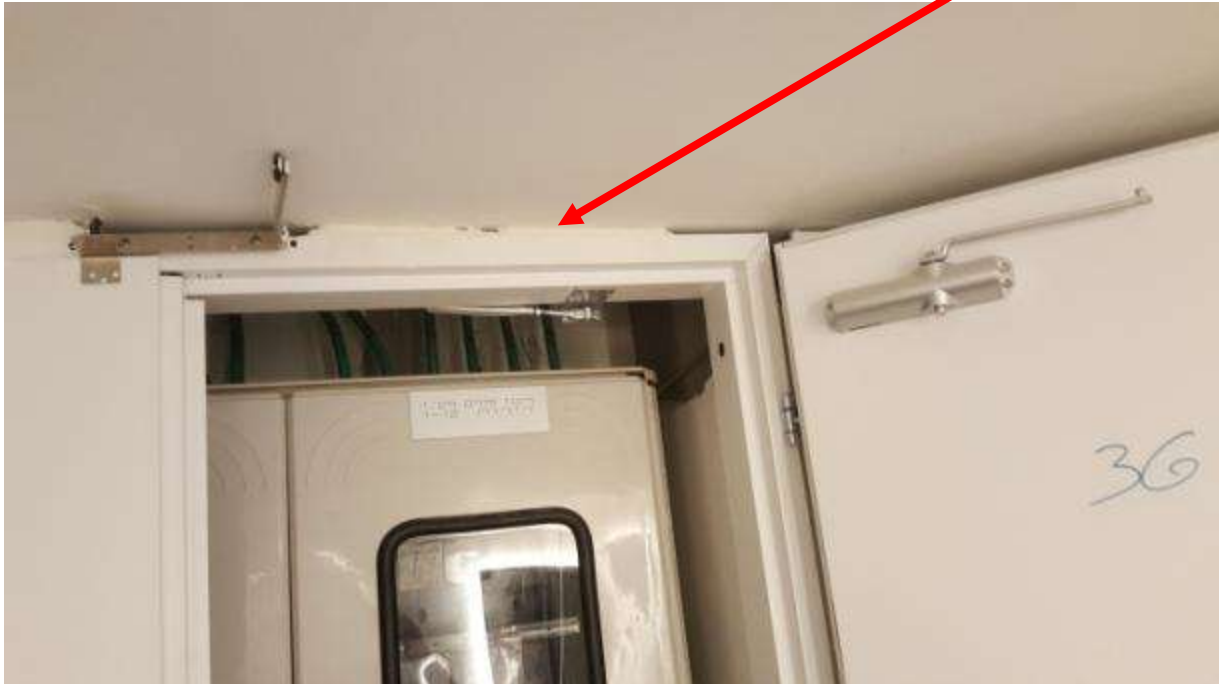
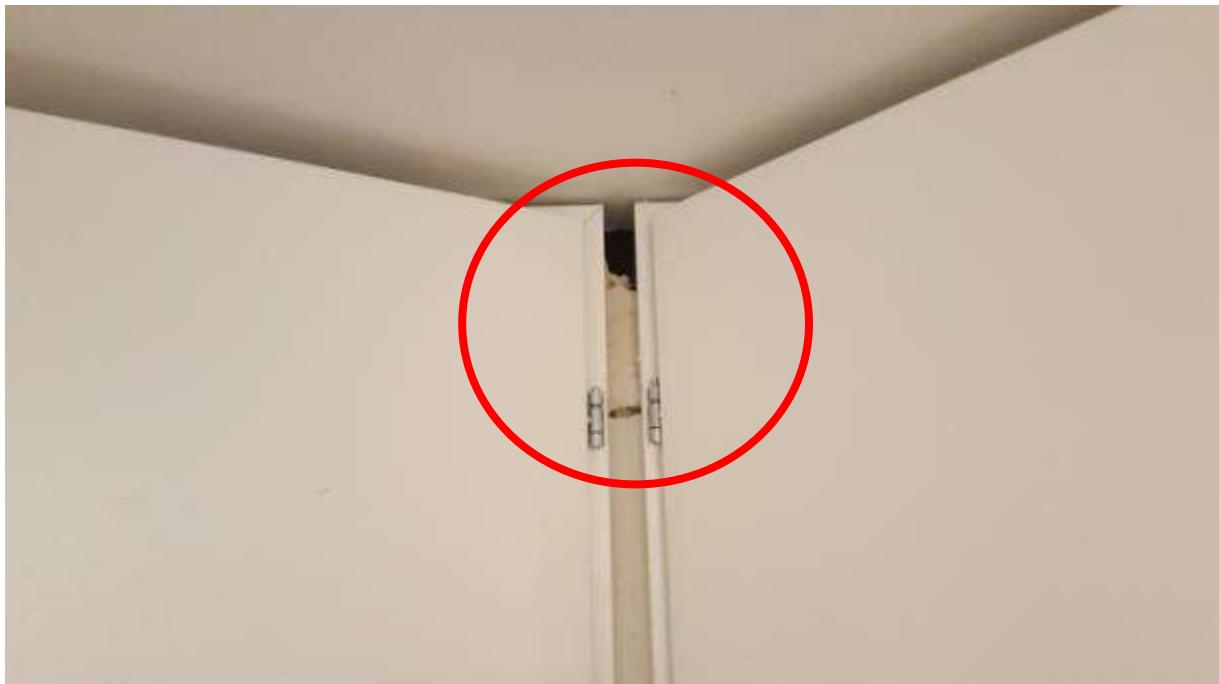
138. חוסר גמר חיפוי סביב דלתות ארון ריכוז מונים ציבורי.
נדרש: להשלים גמר חיפוי.

600 ₪

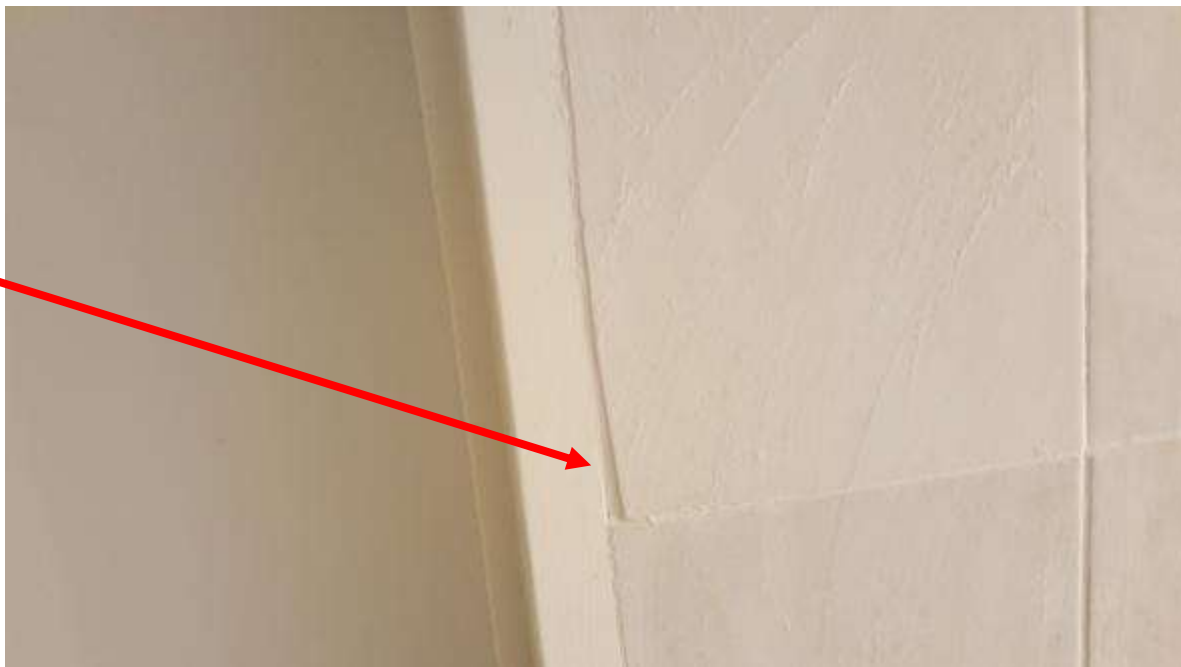
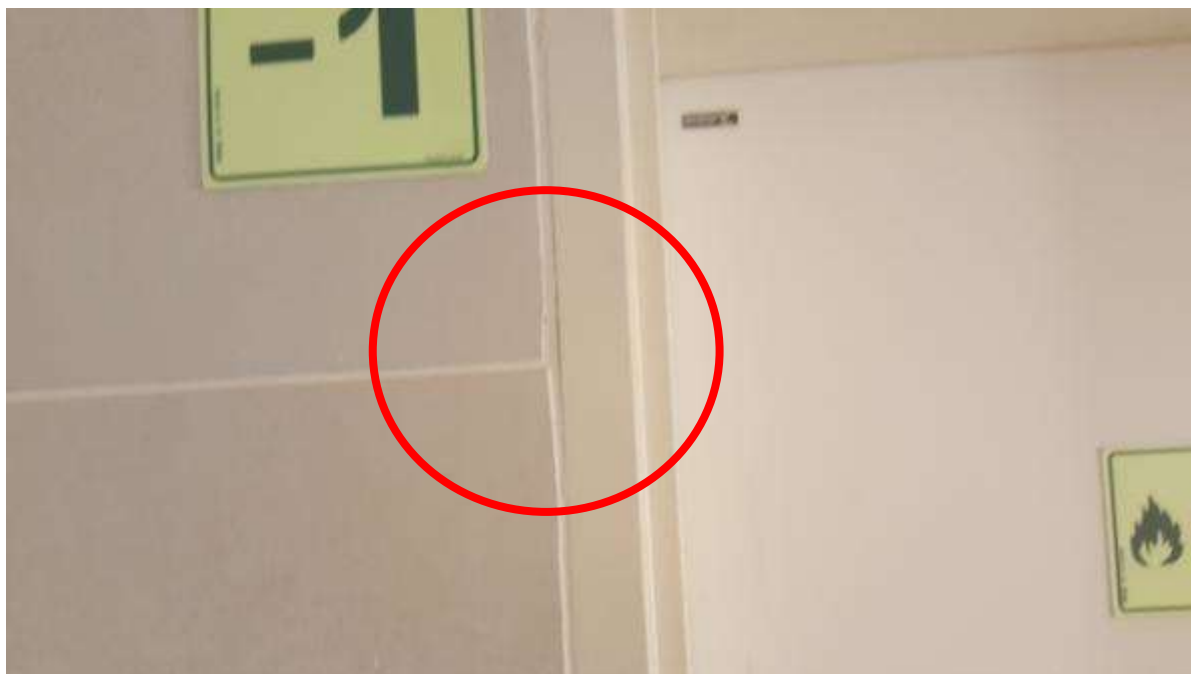
139. חיתוך לקוי של אריחי קרמיקה בצידי דלת אש.
נדרש: להחליף אריח קרמיקה.

400 ₪

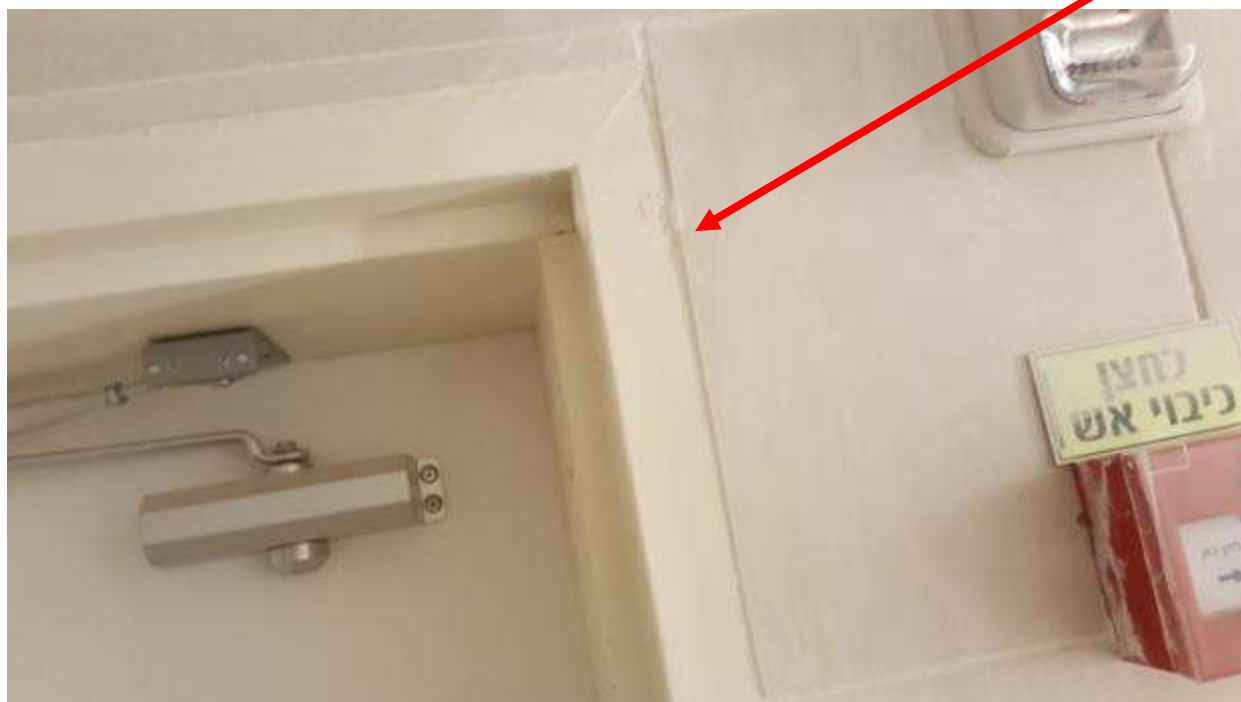
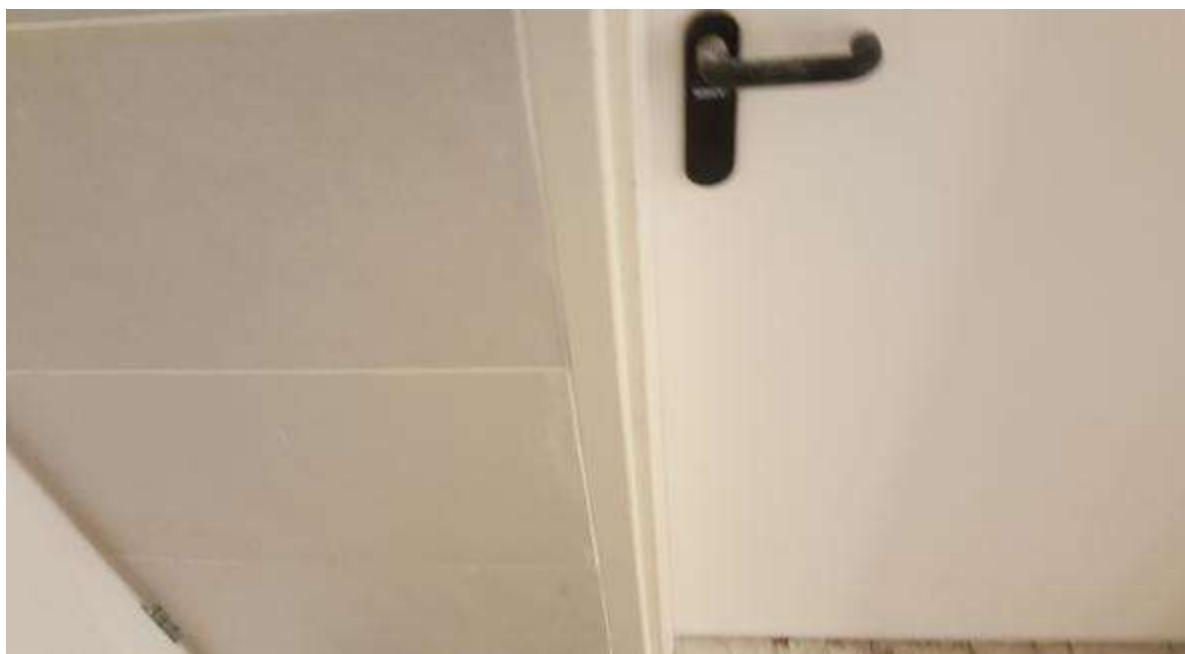
140. בצידי דלת אש, ניכרים אריחי קרמיקה המותקנים באופן שקוע ביחס למלבן דלת אש באופן החורג מהסטייה המותרת - 1.5 מ"מ על פי תקן 1555.2.
נדרש: להחליף אריח קרמיקה.

100 ₪

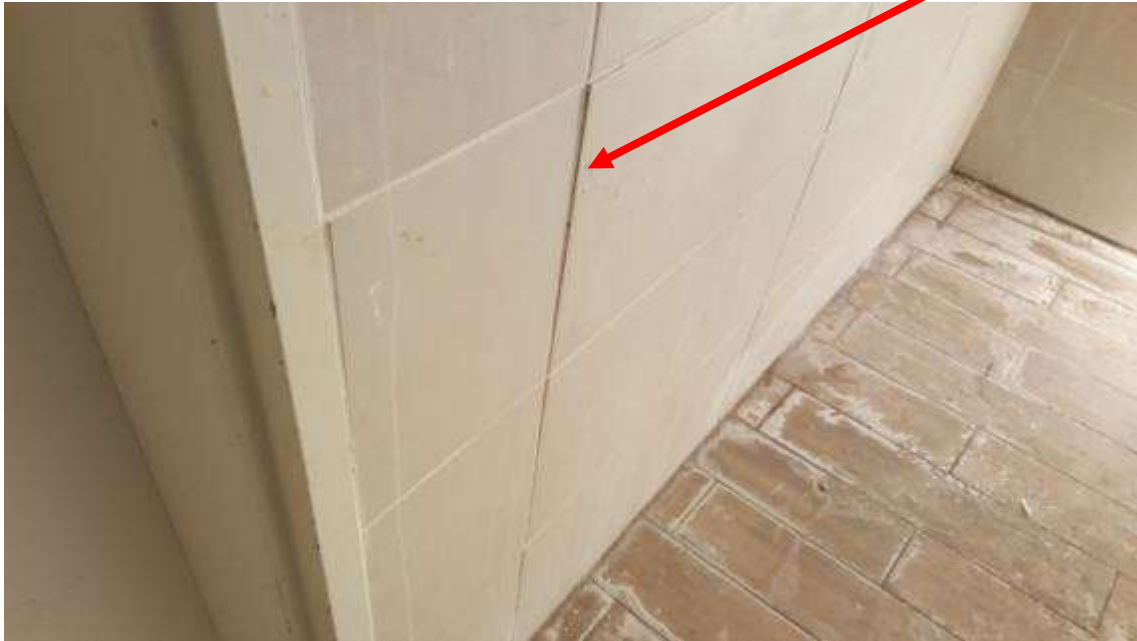
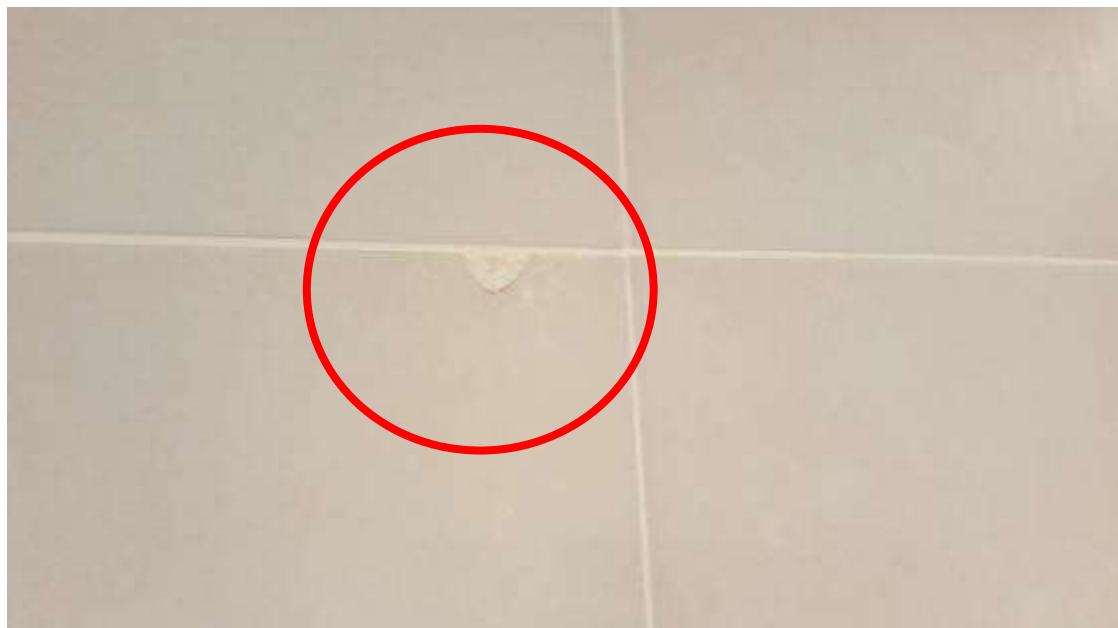
141. אותרו אריח קרמיקה שבור.
נדרש: להחליף אריח קרמיקה.

100 ₪

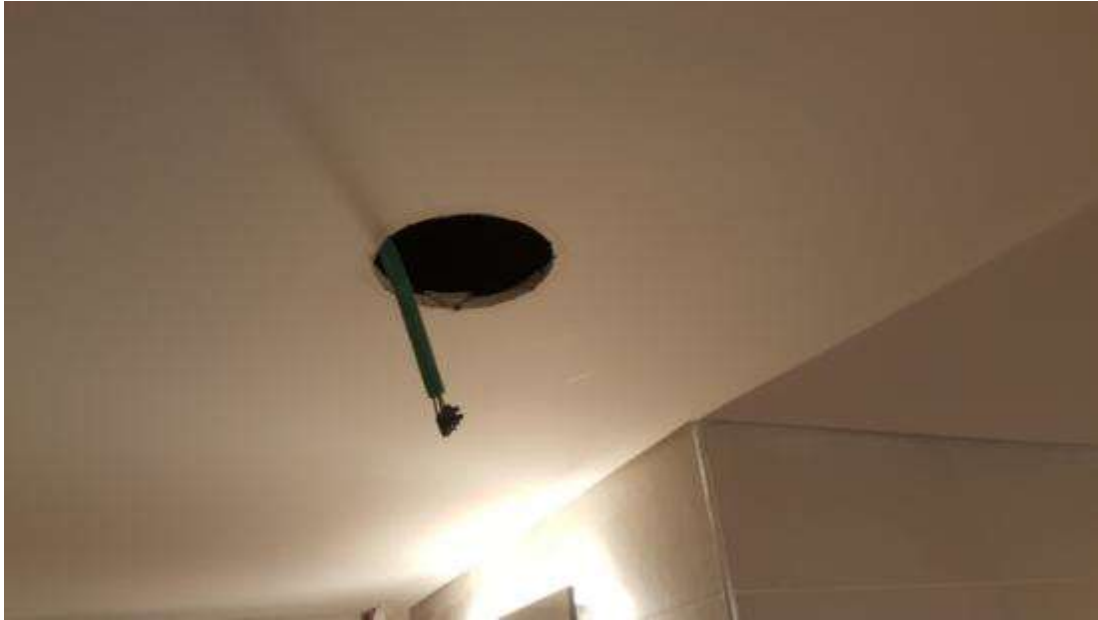
142. חוסר גמר התקנת גופי תאורת ספוט (סה"כ 4 יח').
נדרש: להשלים התקנת גופי תאורה.

800 ₪
