**חוות דעת מומחה**

- מזמין חוות דעת :
- מהות הנכס נושא חוות הדעת : **בית דו-משפחתי**
- כתובת הנכס
- מטרת חוות הדעת : **איתור ליקויי בנייה**

- בית דו-משפחתי לפני האכלוס
- הנכס נרכש בשלב של תכנית, כפי שנמסר לי, על מנת שניתן יהיה לתקנם בטרם האכלוס של הדירה. **תיקונים בטרם האכלוס הינם קלים יותר וזולים יותר** הן למזמין והן ליזם.

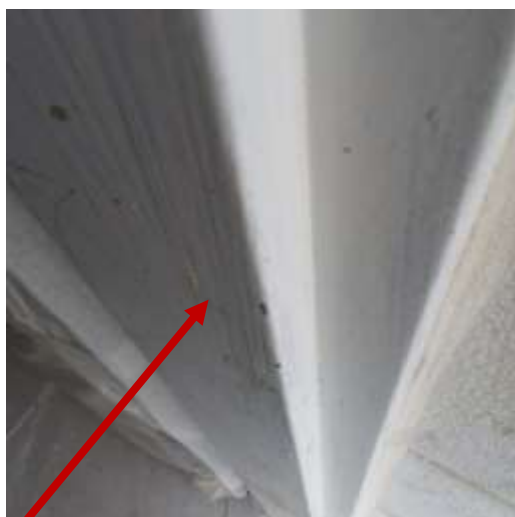
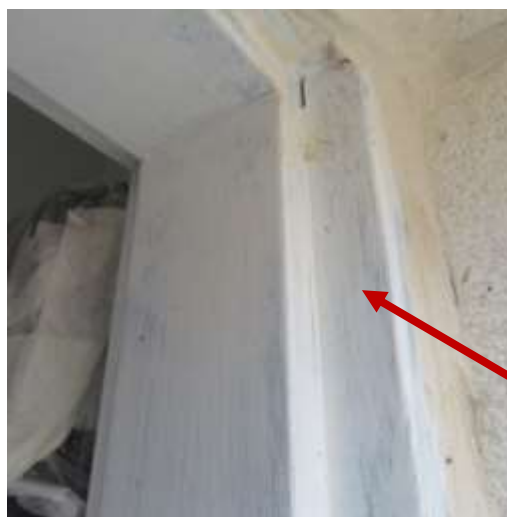
1.1.2. צבע מלבן לא אחיד.  
**התיקון:** יש לבצע שכבה עליונה בצורה אסתטית.

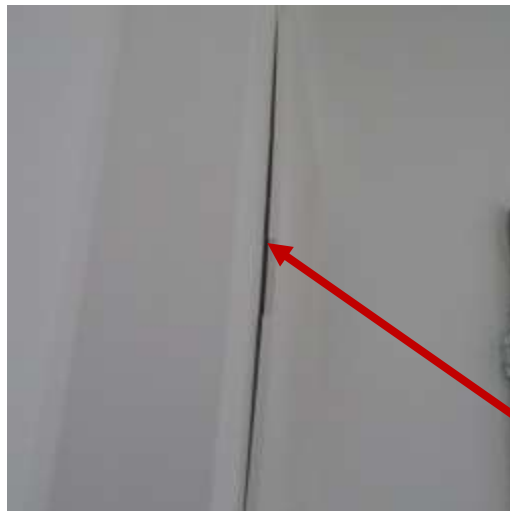
1.2.3. מכסה הלוח התעקם מכיוון שהמסגרת התעקמה עקב התעקמות הקיר  
**התיקון:** יש לפרק את המסגרת, ליישר את הקיר (לפי צורך) לרבות העבודות הכרוכות, ולהתקין את  
המסגרת מחדש בצורה ישרה ואסתטית.

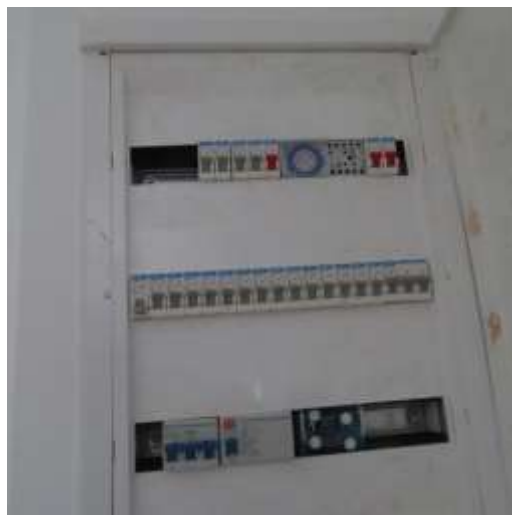
1.2.4. לוח חשמל ללא סגירה מקומות רזרביים (קלאפות).

**התיקון:** יש לסגור מקומות רזרביים עם מכסי פלסטיק.

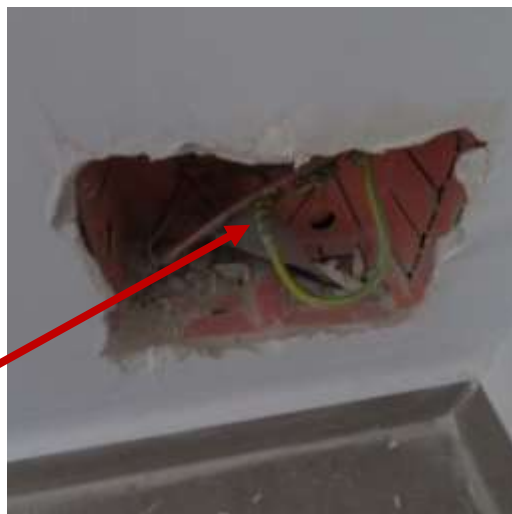
1.2.5. לא הותקן מכסה ארון ההארקה  
**התיקון:** יש להתקין מכסה.

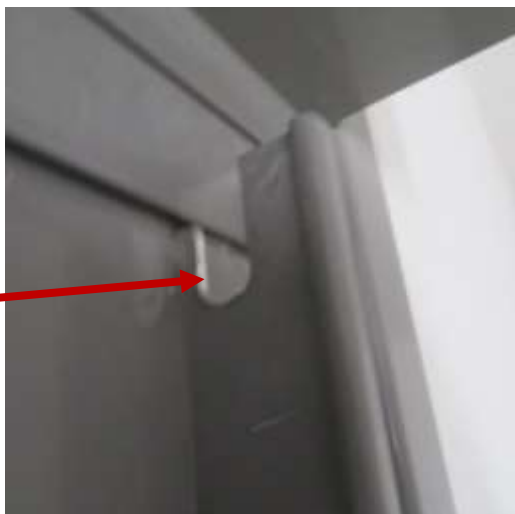
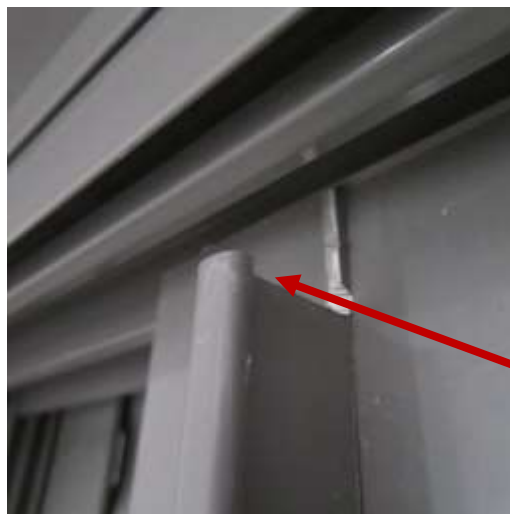
2.2.3. לא הותקנו פקקים אגפי זכוכית

**התיקון:** יש להתקין.

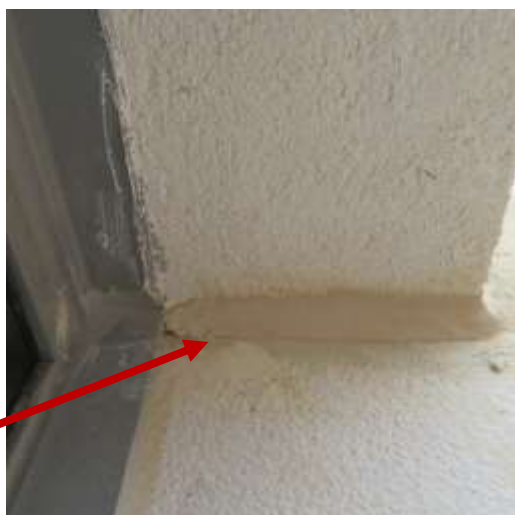
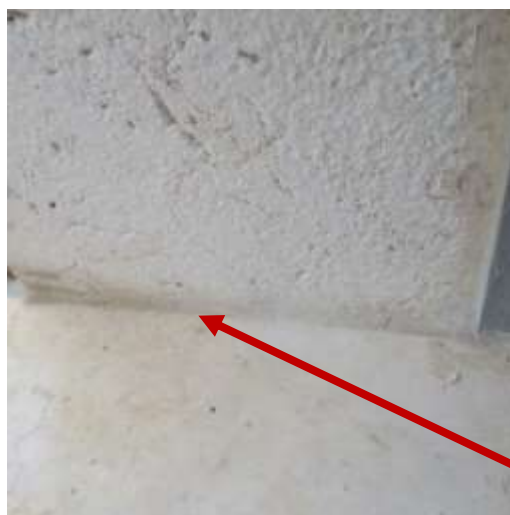
2.3.3. בחיבור כלפי הגליף התחתון והעליון לא בוצע מילוי גמיש.

**התיקון:** יש לבצע מילוי גמיש בצורה תקינה ואסתטית.

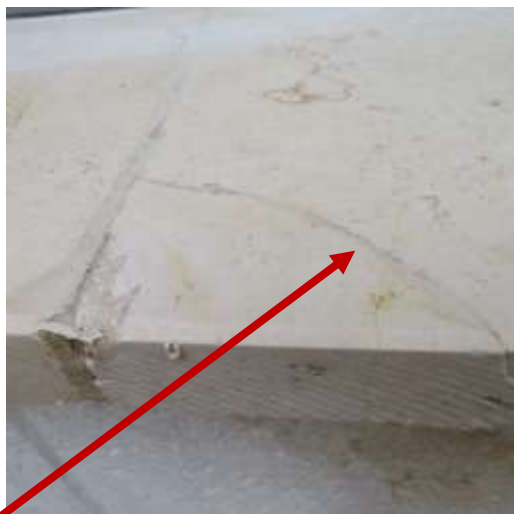
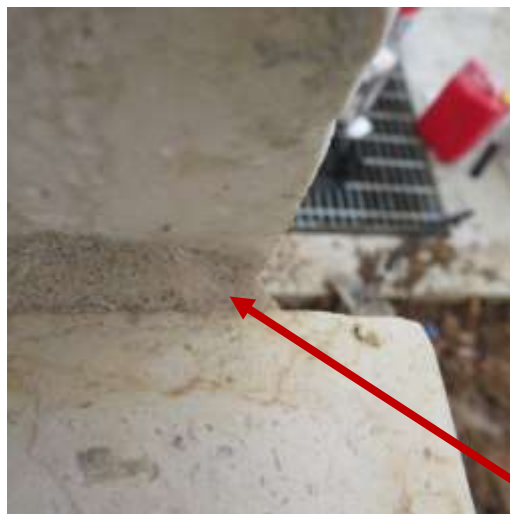
2.3.4. אדן חלון קצר ולא חודר בתוך הגליף על פי כללי מקצוע המקובלים. בנוסף אדן חלון שבור והתיקון בוצע בצורה לקויה

**התיקון:** יש להחליף אדן חלונות, עלות התיקון כוללת פירוק והתקנה מחדש של המסגרת של החלון.

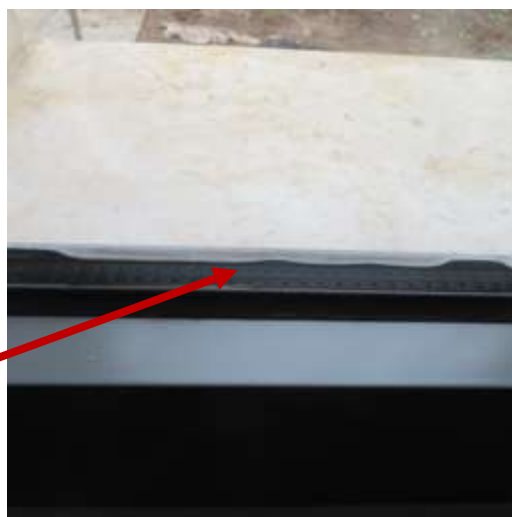
2.3.5. גומייה לא הותקנה היטב  
**התיקון:** יש להשלים

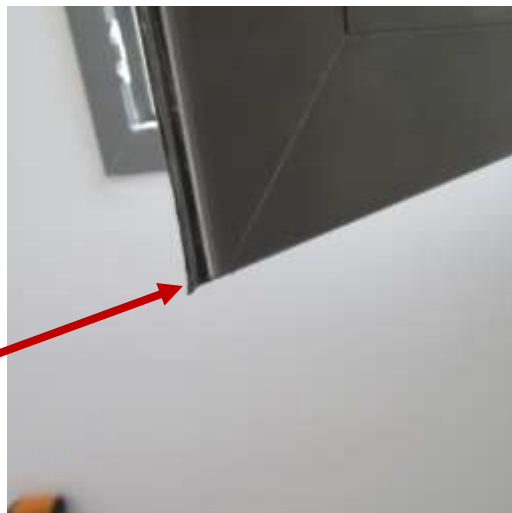
2.3.6. לא הותקנו מגיני פינות חלון הפתיחה.  
**התיקון:** יש להתקין.

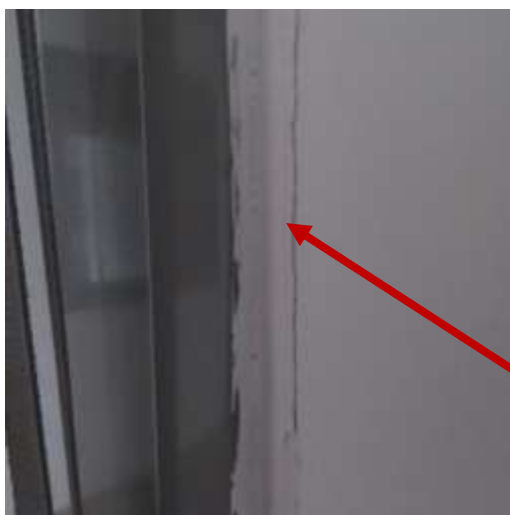
2.4.2. המסגרת לא מקובעת לקיר בצורה תקינה ונוצר סדק אנכי בין ההלבשה והקיר.  
**התיקון:** יש לקבע את המסגרת בצורה תקינה ויציבה, יש לבצע מילוי גמיש (מרק).

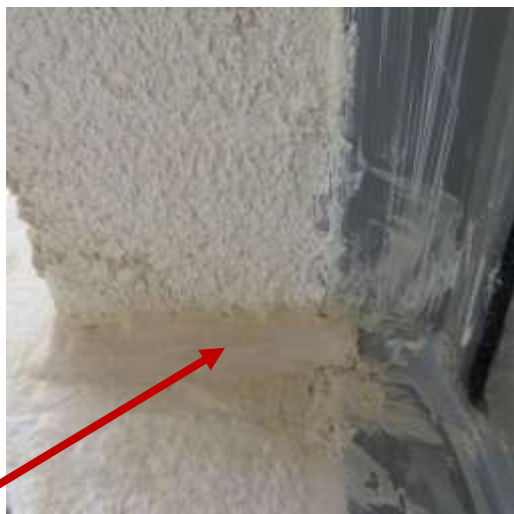
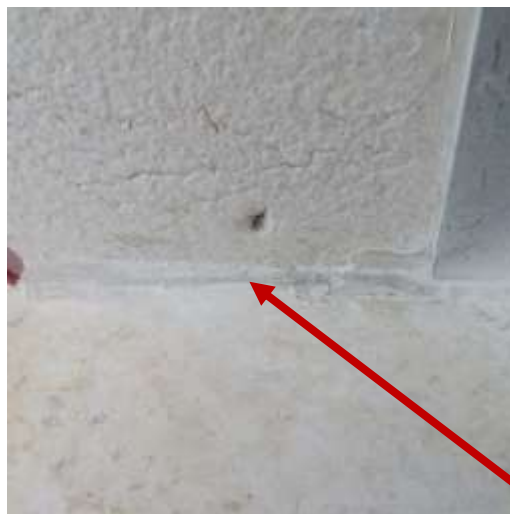
2.4.3. בחיבור כלפי גליף התחתון והעליון לא בוצע מילוי גמיש.  
**התיקון:** יש לבצע מילוי גמיש בצורה תקינה ואסתטית.

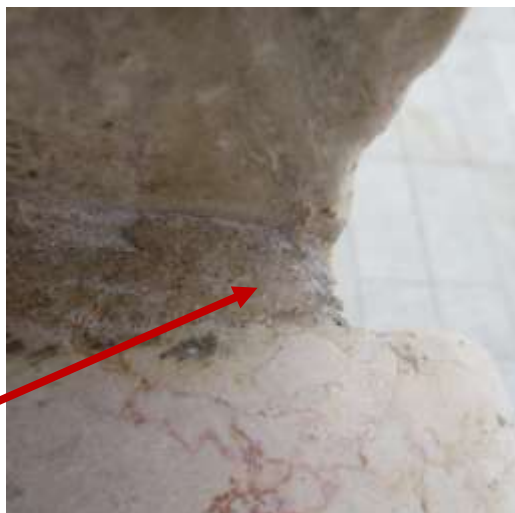
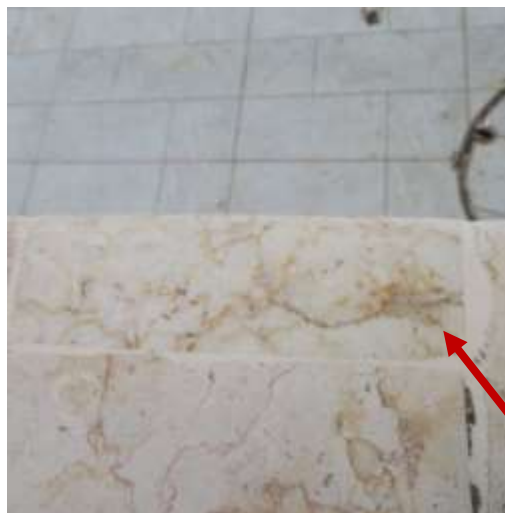
2.4.4. אדן חלון קצר ולא חודר לתוך הגליף הצדדי על פי כללי מקצוע המקובלים, אדן חלון פגום ותיקון הפגם בוצע בצורה לקויה ע"י דבק שיש שלא מיועד לעבודות חוץ (מתפרק עם הזמן). **התיקון:** יש להחליף אדן חלון פגום, עלות התיקון כוללת פירוק והתקנה מחדש של המסגרת של החלון.

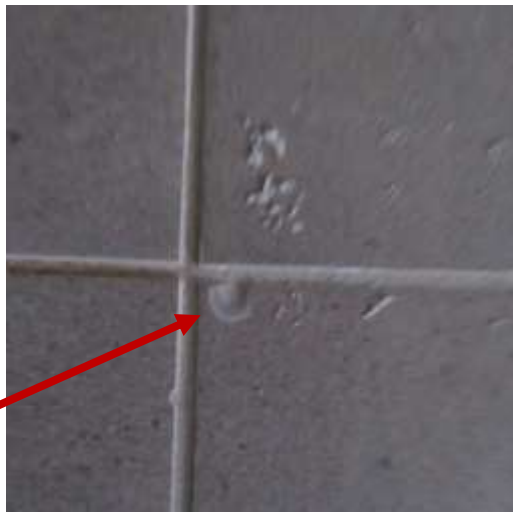
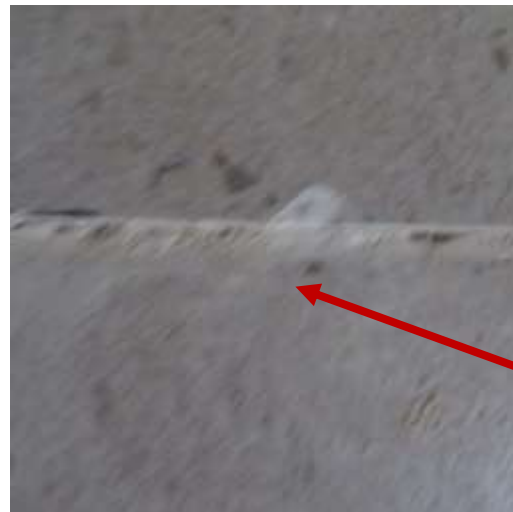
2.5.1. אותרו 3 אריחים פגומים, הליקוי אסור על פי **התקן 314** :

**התיקון:** יש להחליף.

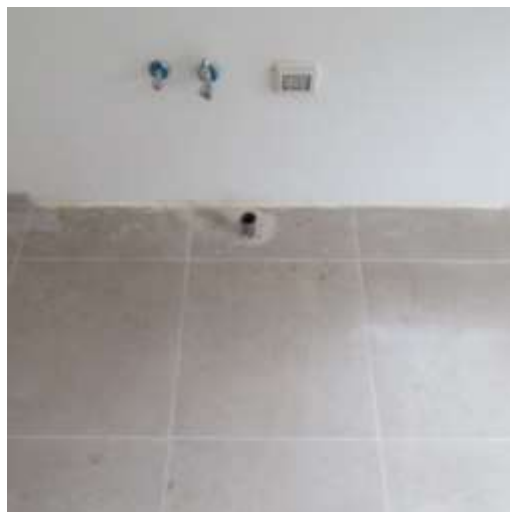
2.6.1. לא אותר מ"ר לקבועה (כיור מטבח), על פי דרישות **הל"ת סעיף 3.2**  
**ותקן 1205.2 סעיפים 2.4.2.2 ו- 2.5.1 .**

**התיקון:** יש להרכיב מ"ר של הכיור לפי דרישות **הל"ת** לרבות עבודות כרוכות.

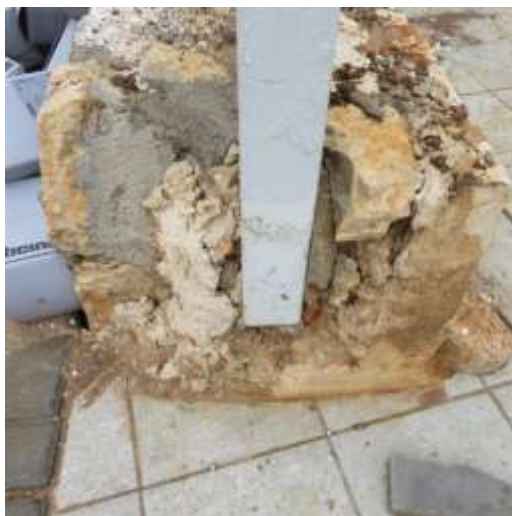
3.1.1. לא הושלמו אבן וביטון מעקה בכניסה

**התיקון:** יש להשלים

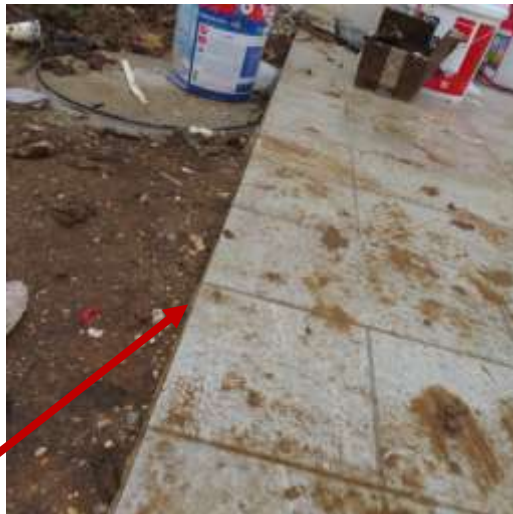
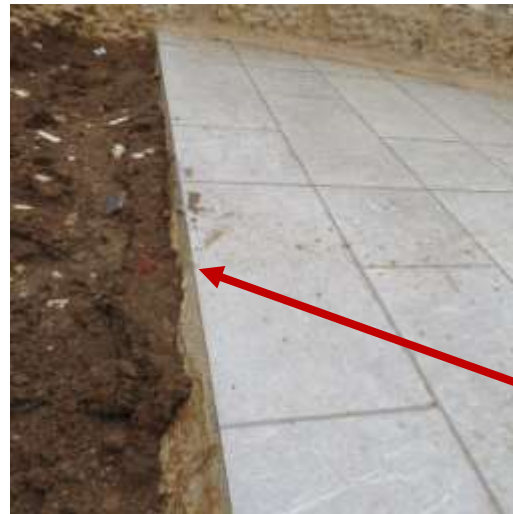
3.2.2. לא הותקנה זווית חיזוק בקצה המשטח ריצוף למניעת שבירת האריחים  
**התיקון:** יש להרכיב זווית

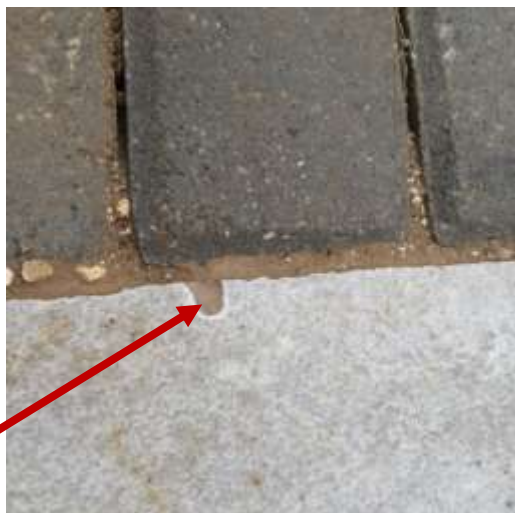
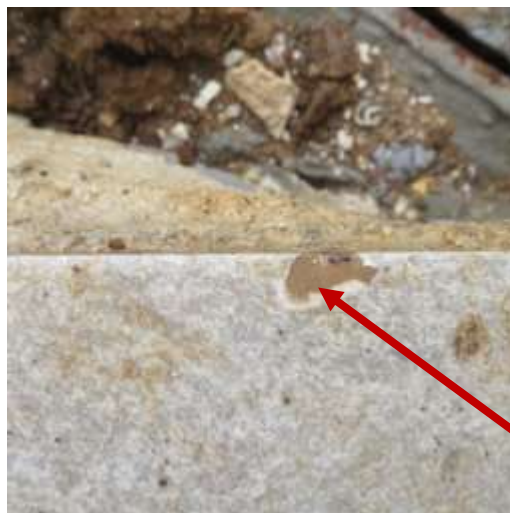
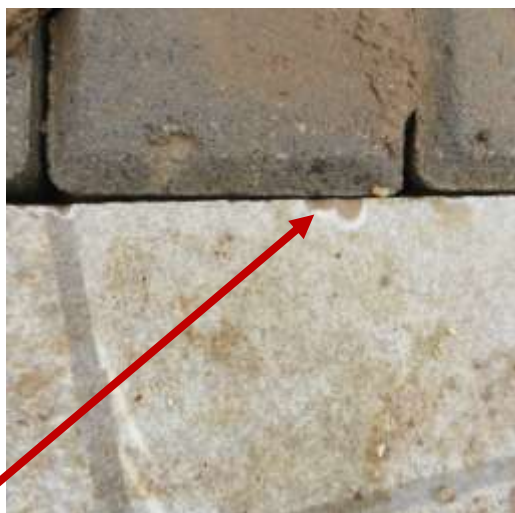
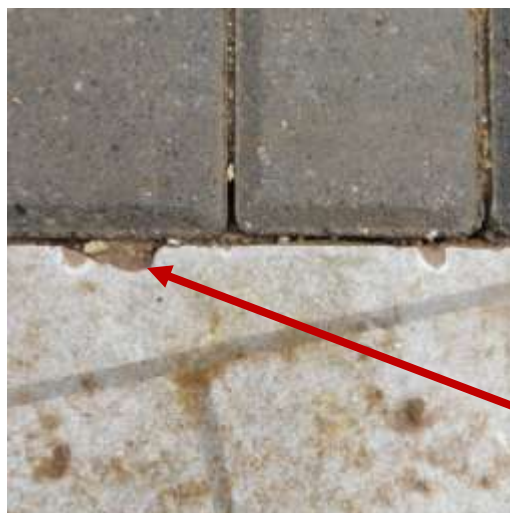
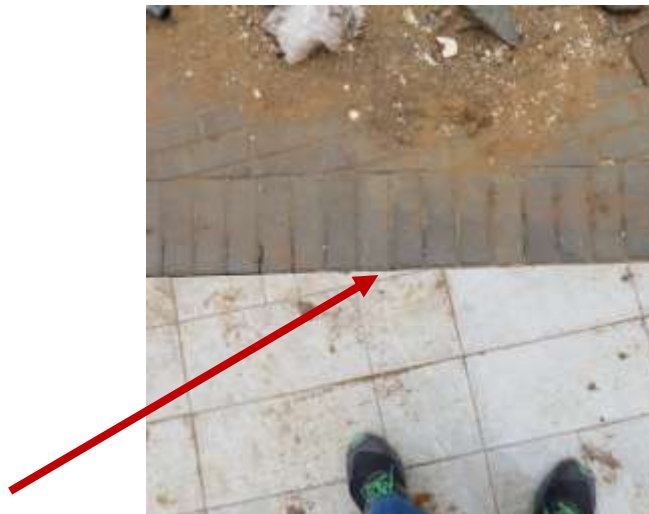
3.2.3. אותרו 7 אריחים פגומים, בנוסף לא בוצע ביטון למניעת שברים בריצוף בין אבן המשתלבת

והריצוף, הליקוי אסור על פי **התקן 314**

**התיקון:** יש להחליף אריחים פגומים, יש לבטן את החיבור בין האבן המשתלבת והאריחים

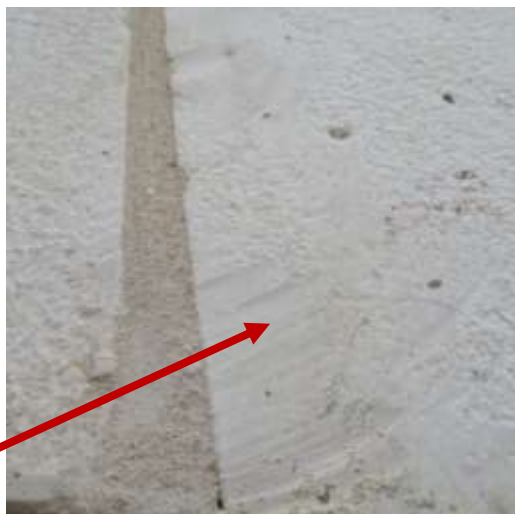
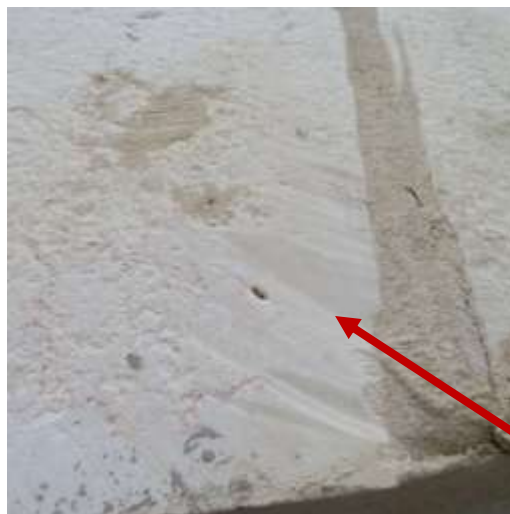
3.3. בחיפוי האבן של הקירות החיצוניים ישנם פגמים המהווים מפגע אסתטי במראה המבנה:  
3.3.1. השחזה לקויה ולא אסתטית מספר אבני החיפוי,  
בניגוד לדרישות **ת"י 2378**:

**התיקון**: יש להחליף אבן פגומה.

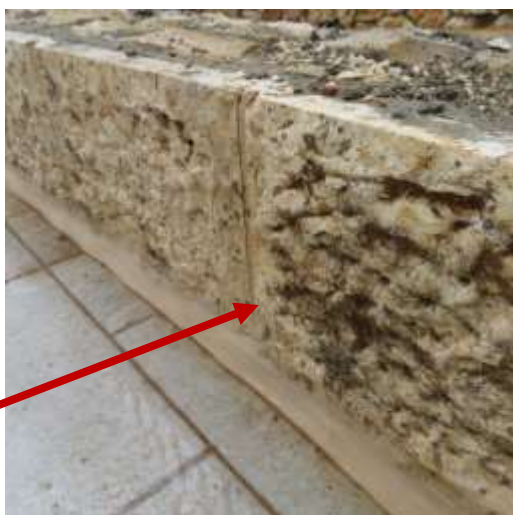
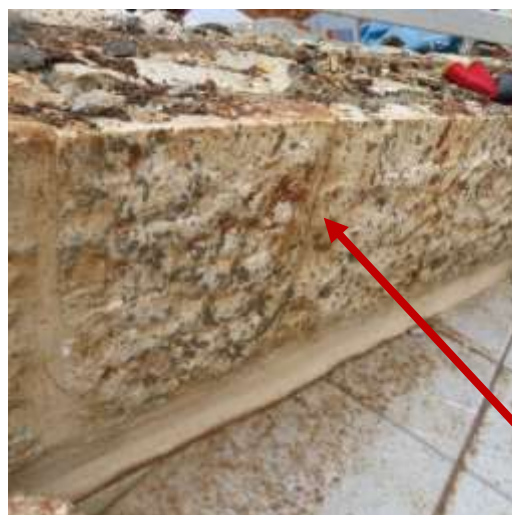
3.3.2. שאריות בטון ע"ג אבני החיפוי ולא הושלם ביטון האבנים באזור עמוד המעקה  
**התיקון:** יש לנקות את אבני החיפוי ולבצע ביטון

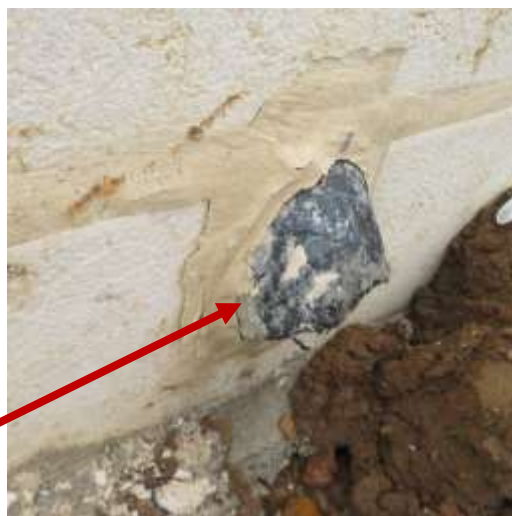
3.3.4. צינור ניקוז הותקן צמוד מדי לקיר ולפני הקרקע, בניגוד לדרישות **הל"ת** :

**התיקון**: יש לפרק אריחי החיפוי, לסתת בטון סביב הצינור, לחתוך חלק מצינור הקיים, להרכיב (להחליף)

זווית חדשה על פי דרישות **הל"ת**, לבטן צינור מחדש ולהשלים אבני החיפוי, לרבות עבודות כרוכות

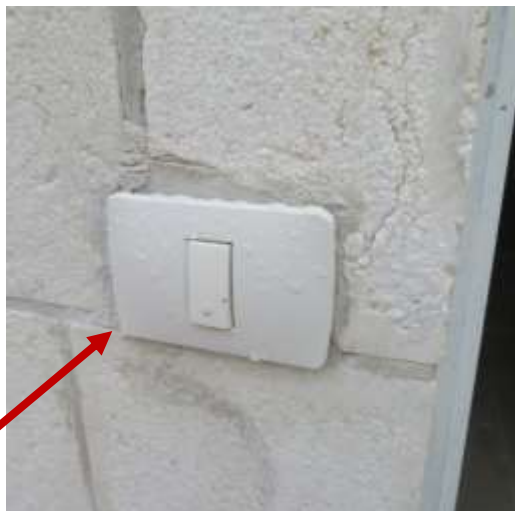
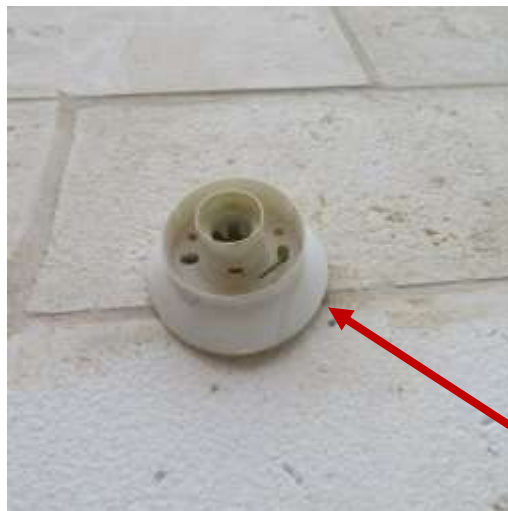
3.5. גוף תאורה ומפסק אינם מוגנים מים

**התיקון:** יש להחליף

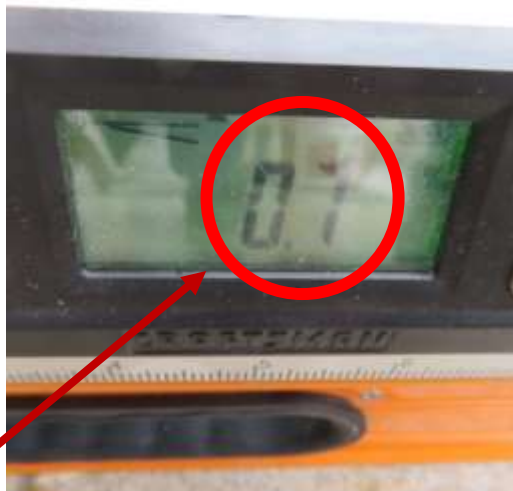
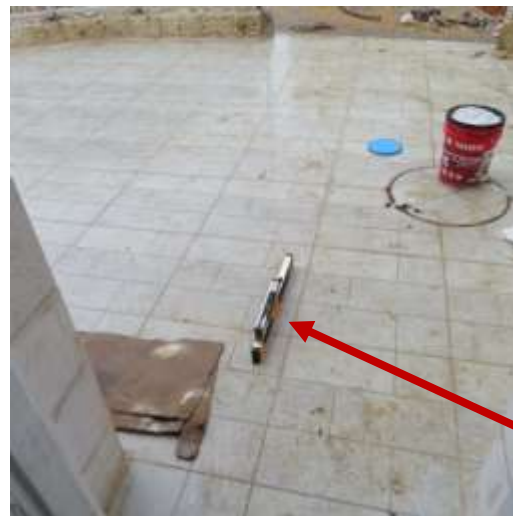
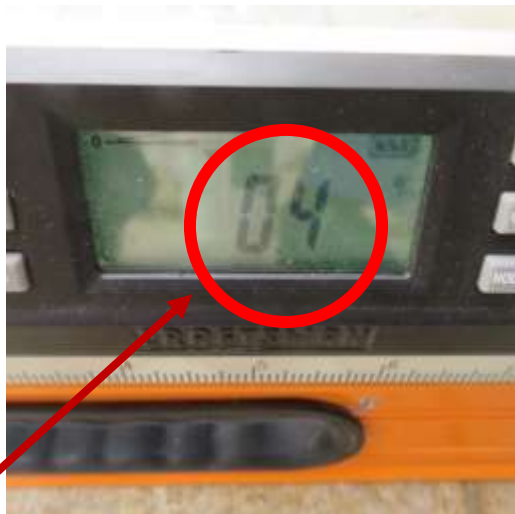
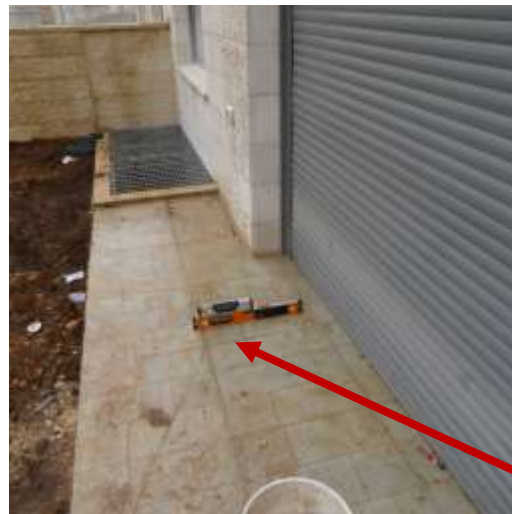
3.6. לא בוצעו שיפועים כנדרש לכיוון הנקז, יציאה מהסלון דרך הוויטרנה ובכניסה לבית, השיפוע שנמדד הינו 0.70% ו- 0.40%, בניגוד לת"י 1555.3 :

**התיקון:** פירווק ריצוף קיים, ריצוף מחדש לרבות ביצוע שיפועים לפי דרישת ת"י (עלות התחלתית).

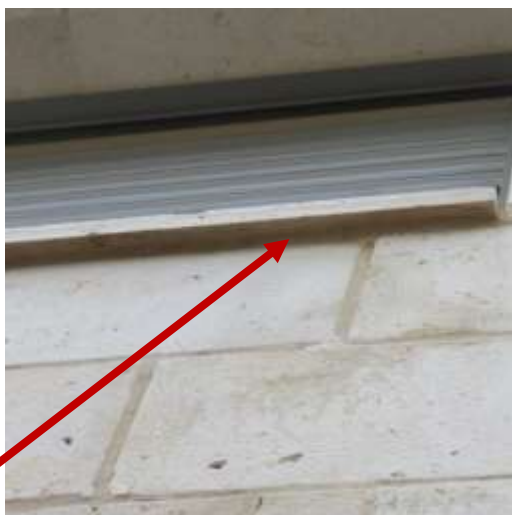
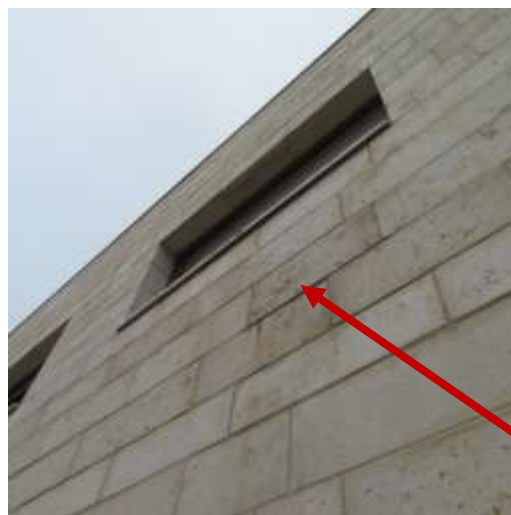
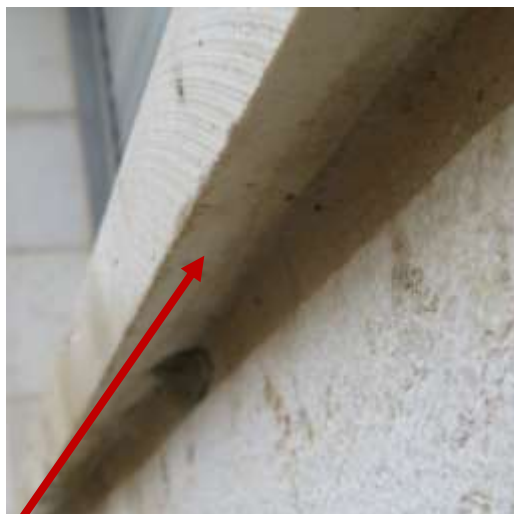
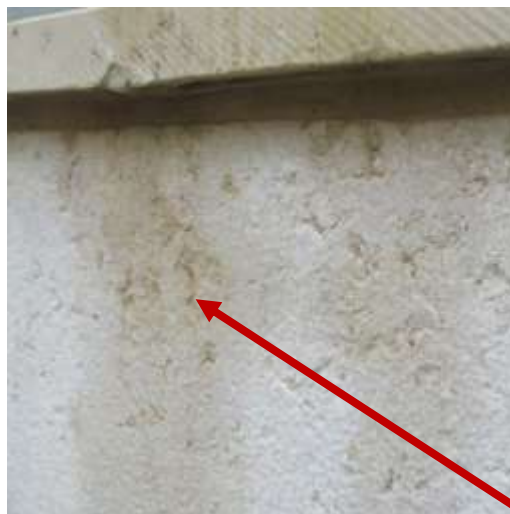
3.7. מתחת לחלונות אותרו סימני מים המתבטאים בכתמים, הליקוי נוצר מחוסר עיבוד אף מים באדני החלונות.

**התיקון:** יש לבצע חריץ

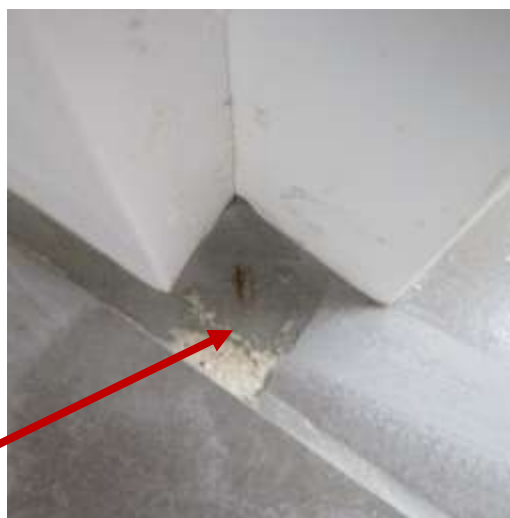
4.1.1. מילוי מישקים במקומות הפזורים אינו אחיד ביחס למפלס פאזות האריח (גולש מעל פני אריח או שקוע מדי), שחיקה וגבשושיות. גימור לקוי בין השיפולים והרצפה. המראה איננו אסתטי. בנוסף אותר חיתוך לקוי ולא מדויק בצמוד למלבן

אותר חיתוך אריח לקוי ולא מדויק כלפי מזוזת המלבן.

**התיקון:** תיקוני מילוי רובה בין האריחים בשטח הנרחב בכדי לקבל גוון אחיד וביצוע מישקים בצורה תקנית  
לכל עומק המישק. יידרש לבצע ניקוי יסודי של המישק נדרש. את העבודה יש לבצע בצורה ידנית בעזרת  
כלי חד ולבצע מילוי. יודגש כי מדובר "בעבודת נמלים". יתכן ויידרש גם פירוק ושחזור האריחים.  
את האריח אשר אינו חתוך מדויק יש להחליף עם עיבוד חיתוך תקין

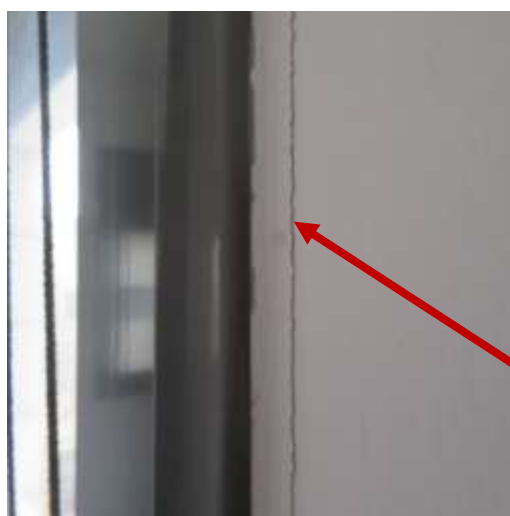
4.2.2. המסגרת לא מקובעת לקיר בצורה תקינה ונוצר סדק אנכי בין ההלבשה והקיר.  
**התיקון:** יש לקבע את המסגרת בצורה תקינה ויציבה, יש לבצע מילוי גמיש (מרק).

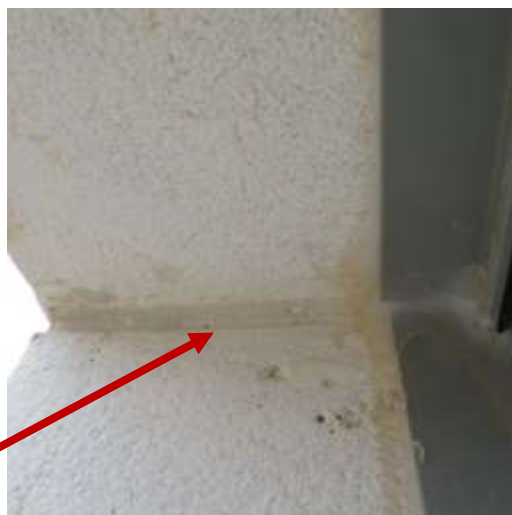
4.2.3. בחיבור כלפי גליף התחתון והעליון לא בוצע מילוי גמיש.  
**התיקון:** יש לבצע מילוי גמיש בצורה תקינה ואסתטית.

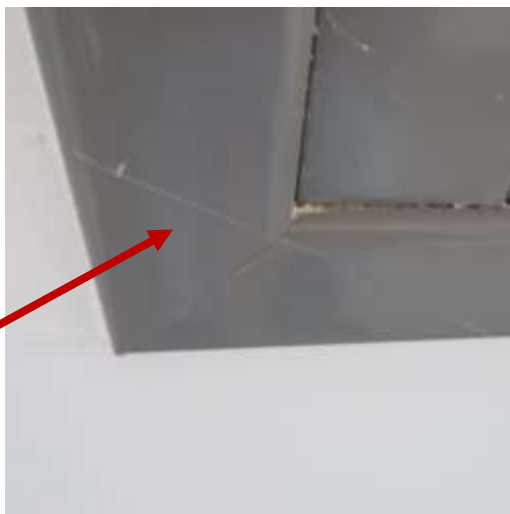
5.2.3. הלבשה שרוטה בחדר שינה

**התיקון :** יש להחליף.

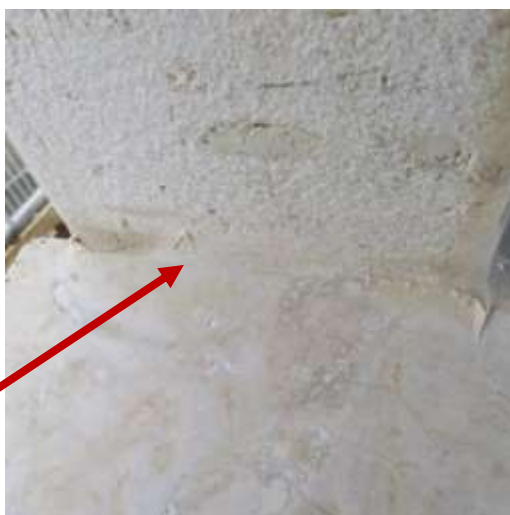
5.2.4. בחיבור כלפי הגליף התחתון והעליון לא בוצע מילוי גמיש.  
**התיקון:** יש לבצע מילוי גמיש בצורה תקינה ואסתטית.

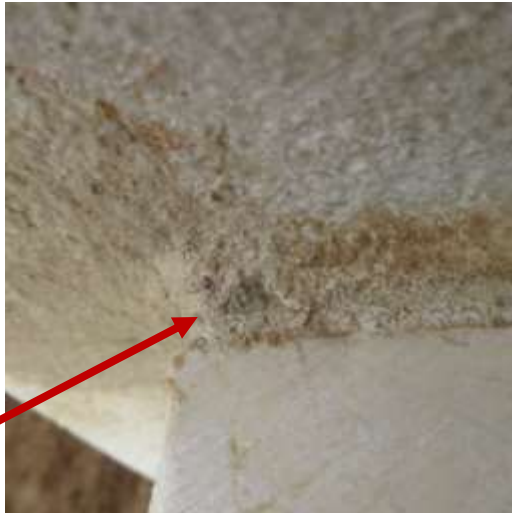
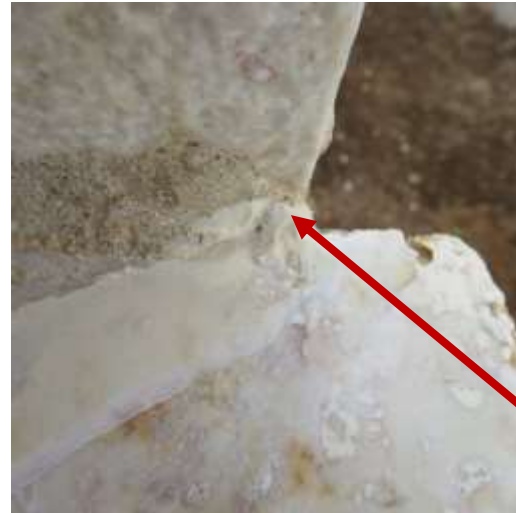
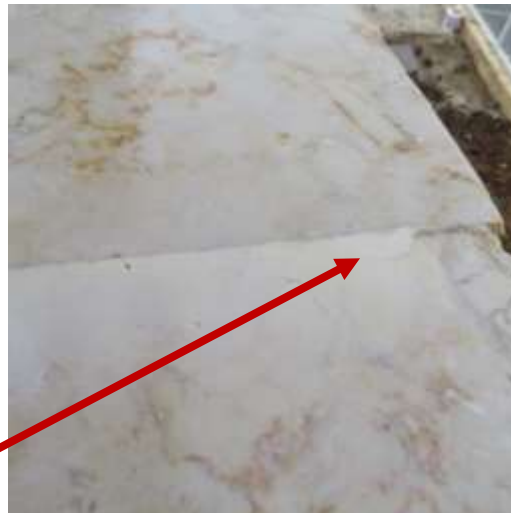
5.2.5. אדן חלון קצר ולא חודר לתוך הגליף הצדדי על פי כללי מקצוע המקובלים, בנוסף הפרשי גובה בין חלקי האדן והתיקון בוצע בצורה לקויה  
**התיקון:** יש להחליף אדן חלון קצר, עלות התיקון כוללת פירוק והתקנה מחדש של המסגרת של החלון.

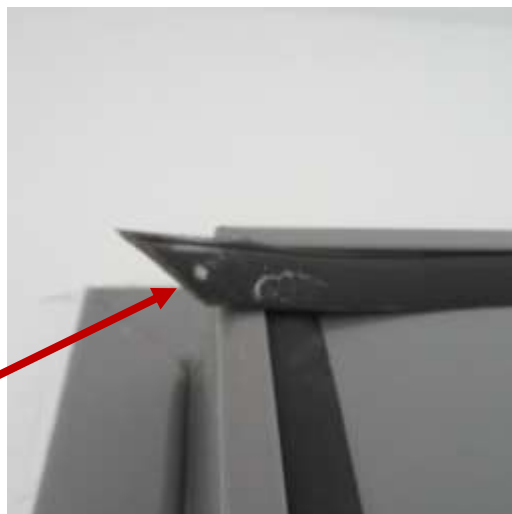
5.2.6. גומייה לא הושלמה  
התיקון: יש להשלים

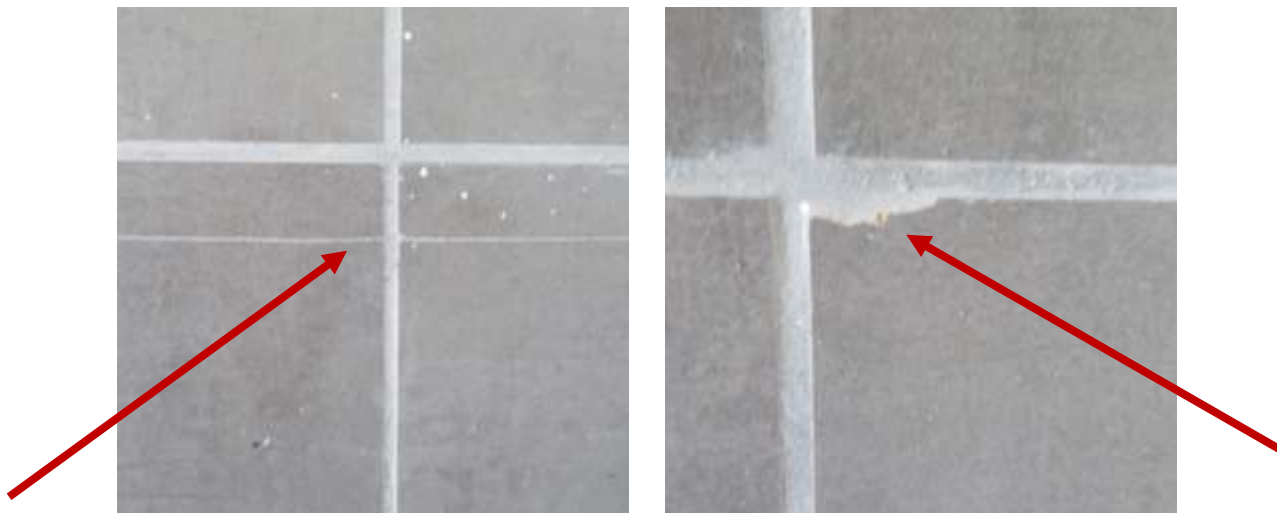
5.3.1. אותרו 2 אריחים שרוטים ואריח אחד פגום בחדר מס' 2, הליקוי אסור על פי **התקן 314** :

התיקון: יש להחליף.

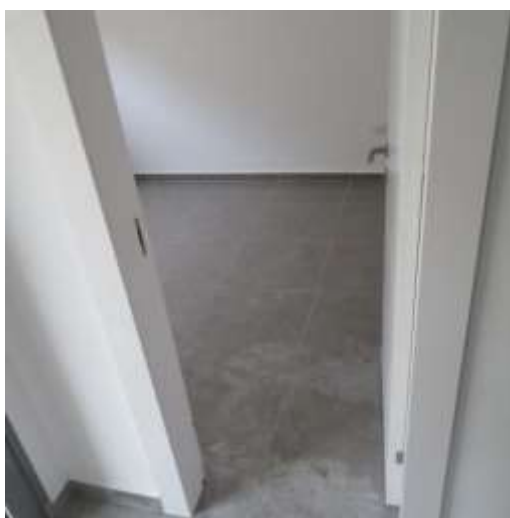
5.4.1. דלת כניסה לחדר שינה 2 אינה דלת 80 כמו שאר הדלתות בניגוד לתכנית  
התיקון: יש לפרק את המלבן, להרחיב פתח על פי התכנית ולהרכיב מלבן ודלת חדשים לרבות העבודות  
הכרוכות

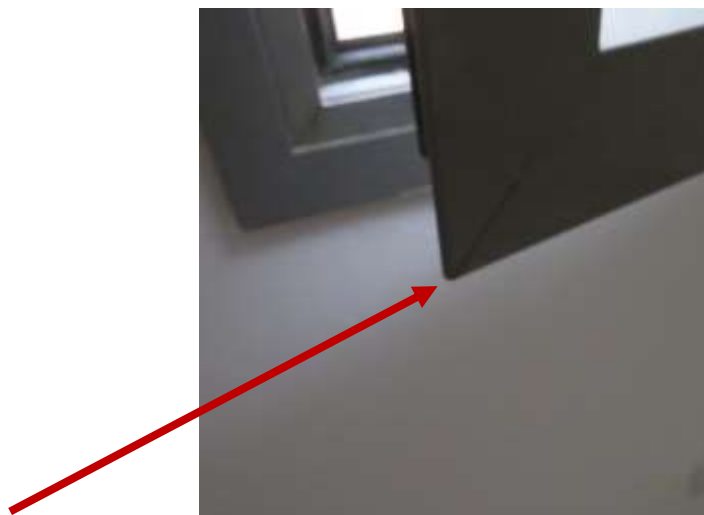
6.2.4. לא הותקנו פינות מגן.  
התיקון: יש להתקין.

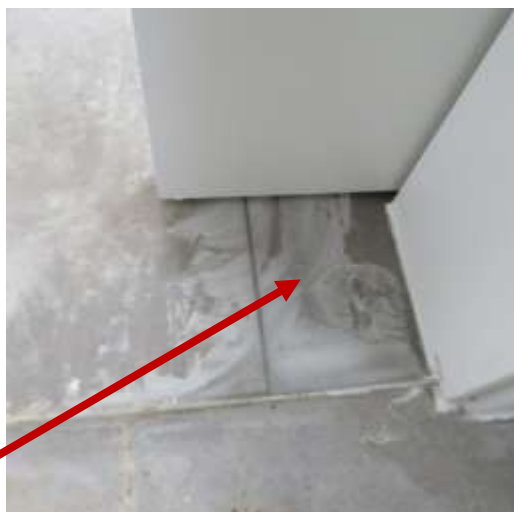
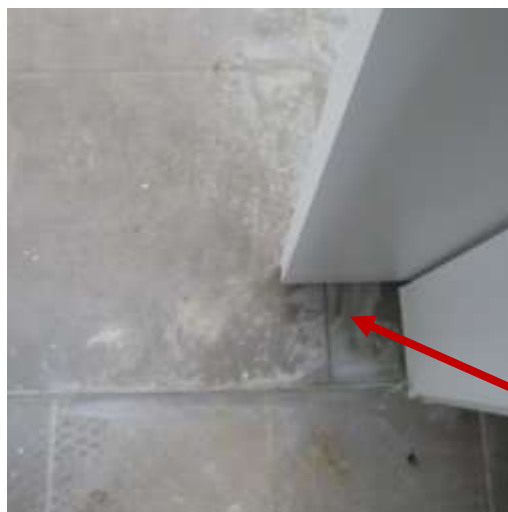
7.2.1. דלת לא חוסמת מעבר בין 2 סוגי הריצוף בכניסה לחדר רחצה, בניגוד לדרישות כללי המקצוע המקובלים – פגם אסתטי בולט לעין

**התיקון :** יש לחתוך אריחים על פי קו הדלת ולהשלים אריחי ריצוף חדר רחצה

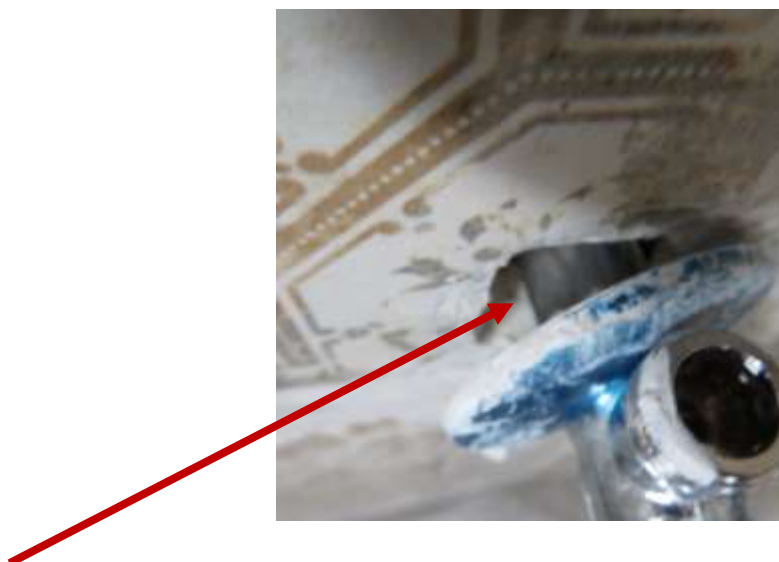
7.4.2. לא בוצע מילוי גמיש כלפי יציאת ברזי הכיור.  
**התיקון:** יש להשלים.

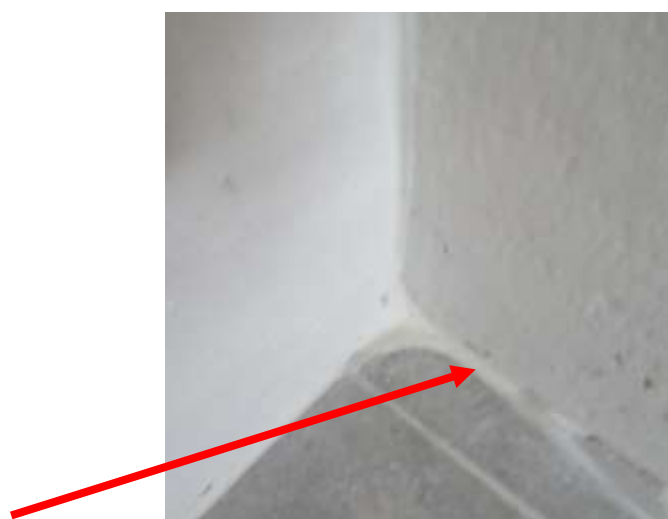
7.4.3. לא בוצעה רובה גמישה במישקים שבין תחתית הקירות והרצפה  
וזאת בניגוד להוראות **התקן 1555.3**,

**התיקון:** יש לחרוץ/להוציא את החומר צמנטי הקיים ולבצע מילוי חומר איטום גמיש בצורה אסתטית על ידי חומר גמיש אנטי בקטריאלית, בגוון התואם לרקע החיפוי, כדוגמת "סיכה סיל C" או "כרמית PU" או שו"ע. ----- (800 ₪)

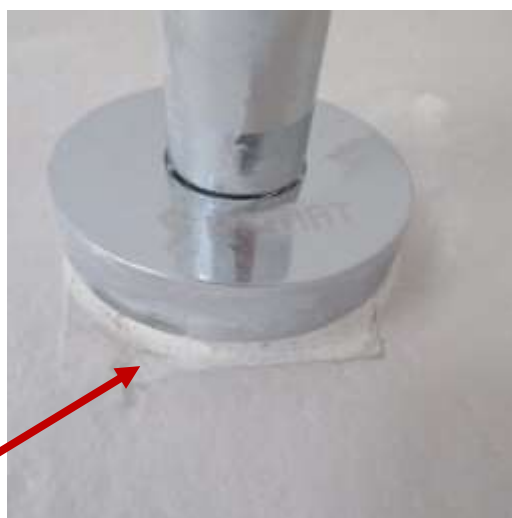
7.4.4. אותר חיתוך אריח לא מדויק כלפי ראש תא מקלחת  
התיקון: את האריח אשר אינו חתוך מדויק יש להחליף, לאחר מכן יש לבצע מילוי חומר גמיש.

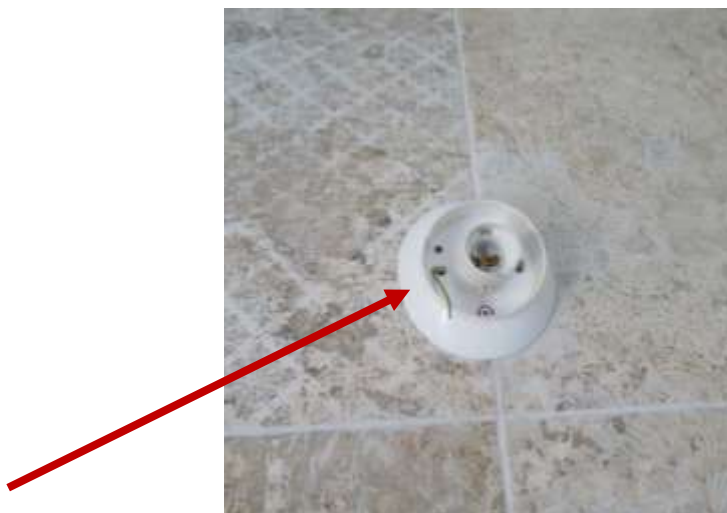
7.5.1. גוף תאורה שהותקן אינו מוגן מים .  
**התיקון:** יש להחליף גוף תאורה.

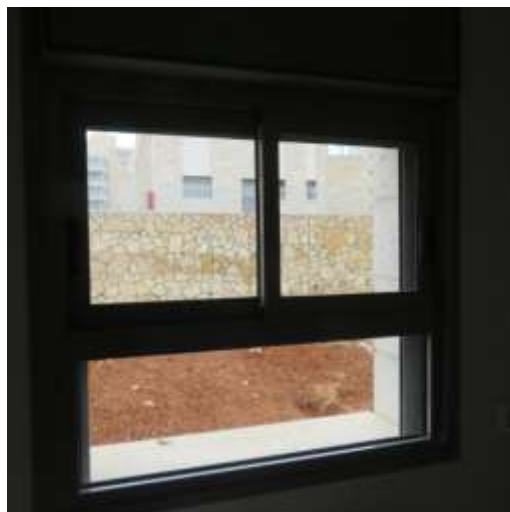
7.6.1. זכוכית שהותקנה בחלון הינה זכוכית שקופה בניגוד לדרישות התקן  
**התיקון** : יש להחליף זכוכית

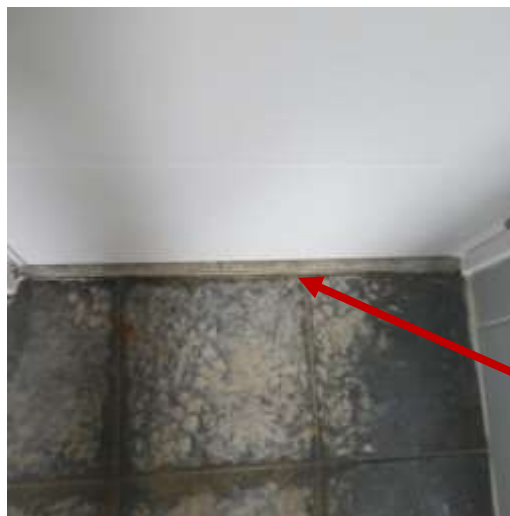
8.2.2. דלת לא חוסמת מעבר בין 2 סוגי הריצוף בכניסה לחדר אמבטיה, בניגוד לדרישות כללי מקצוע המקובלים – פגם אסתטי בולט לעין  
התיקון: יש לחתוך אריחים על פי קו הדלת ולהשלים אריחי ריצוף חדר אמבטיה

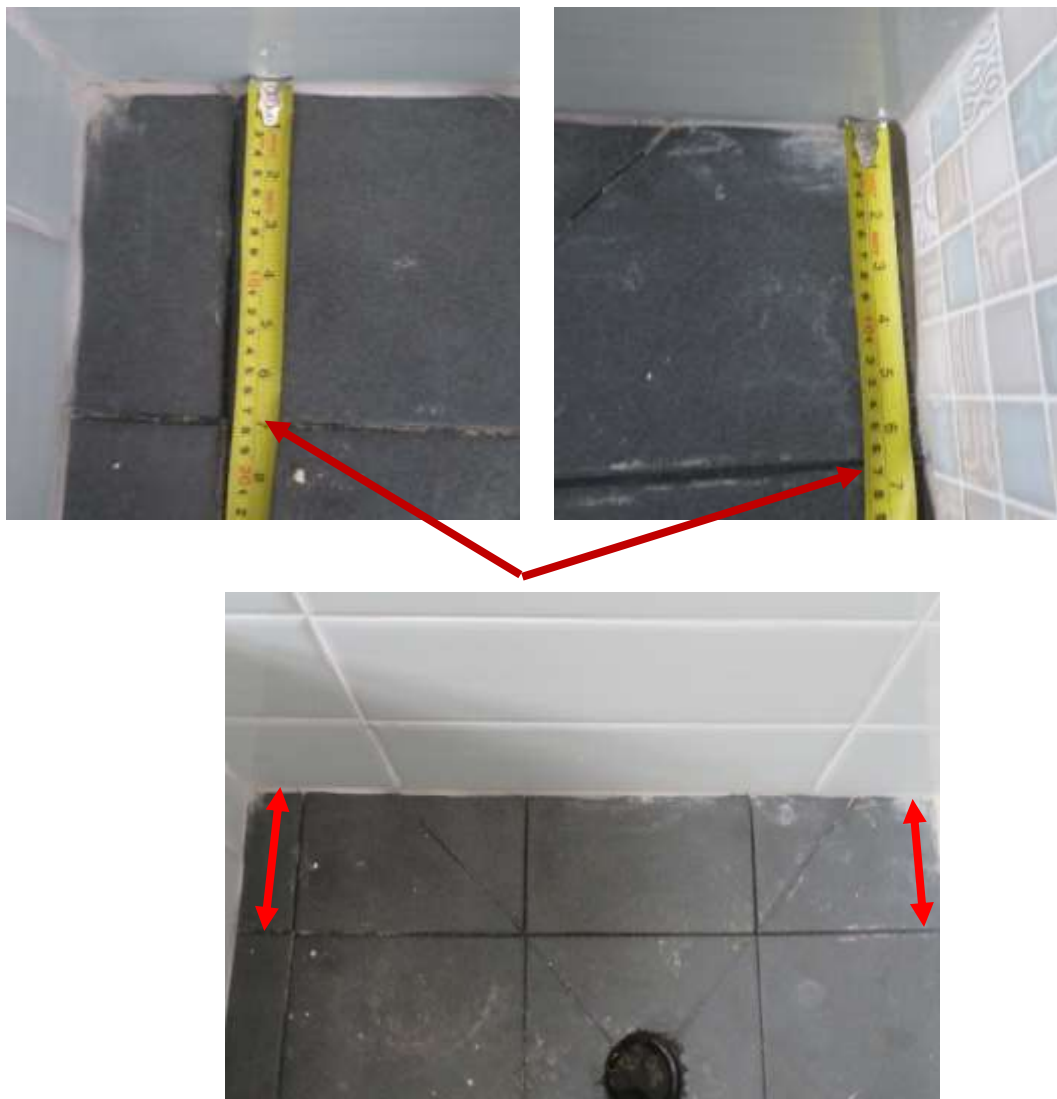
8.2.3. אותרה סטייה מהמישוריות פני החיפוי בקיר כלפי הריצוף, הסטייה שנמדדה הינה כ – 12 מ"מ, לאורך הקיר כ – 1.0 מ', בניגוד לדרישות **התקן 1555.2** :

**התיקון** : יש לפרק אריחי החיפוי ולהרכיב מחדש ללא סטייה מהמישור.

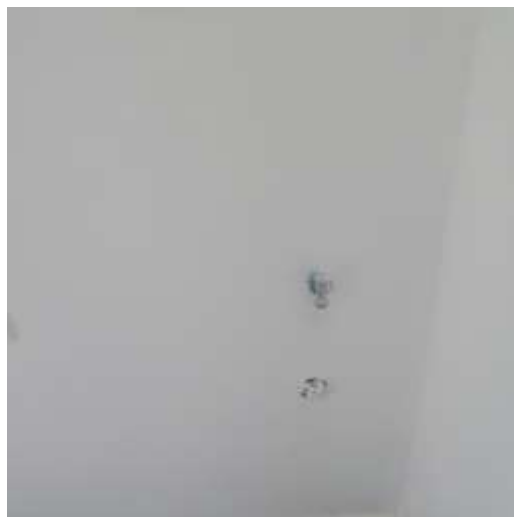
8.3.3. לא בוצע ברז מים חמים למכונת הכביסה,

בניגוד לדרישות הל"ת

**התיקון:** יש להרכיב נק' מים חמים על פי דרישות **הל"ת**, לרבות העבודות הכרוכות.

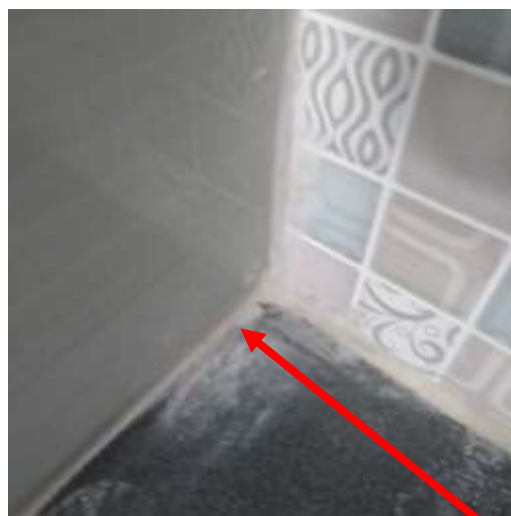
8.4.3. לא בוצעה רובה גמישה במישקים שבין תחתית הקירות והרצפה

וזאת בניגוד להוראות **התקן 555.3**,

לאור ההיקף הנרחב של הליקויים בריצוף וכן סבירות גבוהה לשבירת אריחים סמוכים לצורך תיקונים מקומיים ו/או במקרה אי השגת אריחים זהים נדרש להחליף שטח נרחב יותר – עלות התיקון תהיה גדולה יותר בצורה משמעותית.

**התיקון :** יש לחרוץ/להוציא את החומר צמנטי הקיים ולבצע מילוי חומר איטום גמיש בצורה אסתטית על ידי חומר גמיש אנטי בקטריאלית, בגוון התואם לרקע החיפוי, כדוגמת "סיכה סיל C" או "כרמית PU" או שו"ע.

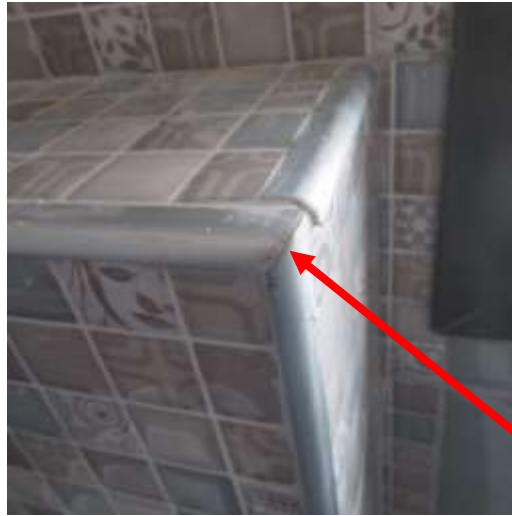
8.4.6. מילוי בין האמבטיה והחיפוי בוצע בחומר צמנטי ללא חומר גמיש אנטי בקטריאלי.  
**התיקון:** יש לבצע מילוי גמיש אנטי בקטריאלי בצורה אסתטית.

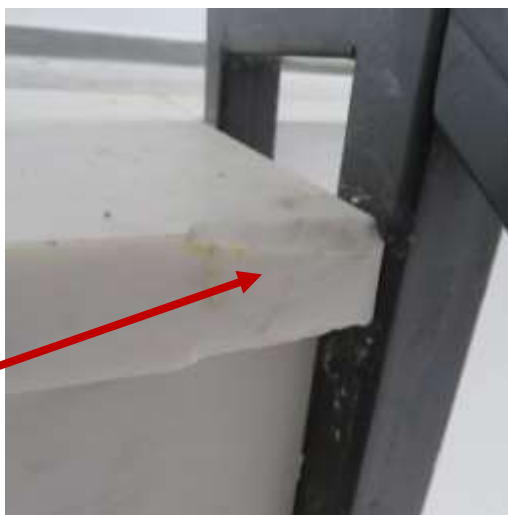
9.1.1. שלח פגום.

**התיקון:** יש להחליף

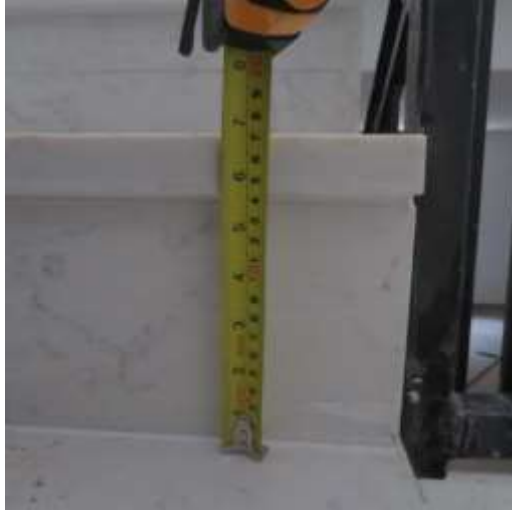
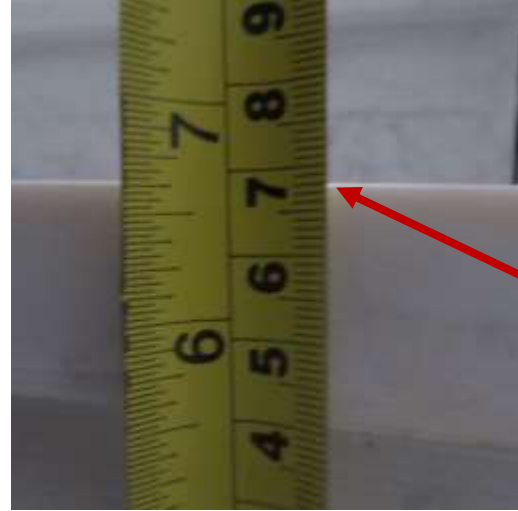
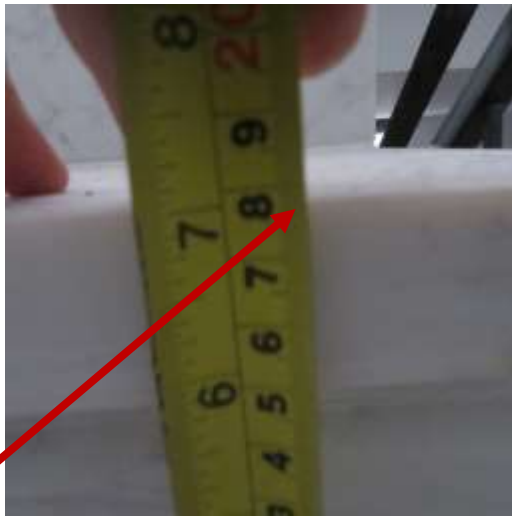
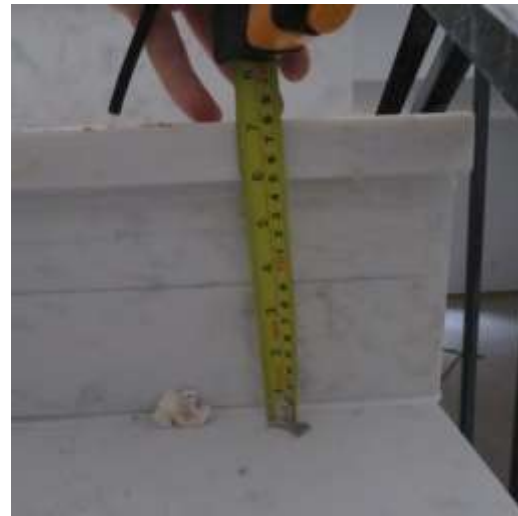
9.1.2. אותו הפרשי גובה בין מדרגות הסמוכות: 16,8 ס"מ ו17,9 ס"מ;

גדול מהמותר **בתקנות התכנון והבנייה** :

"במדרגות במהלך אחד, המשמשות חלק מדרך מוצא לא תותר סטייה העולה על **5 מ"מ** בעומק השלח או בגובה הרום, **בין מדרגות סמוכות**, וסטייה העולה על **10 מ"מ** בעומק השלח או בגובה הרום, בין המדרגה אשר מידתה היא הגדולה ביותר לבין המדרגה אשר מידתה היא הקטנה ביותר."

**התיקון:** יש לבצע חישוב גובה מדרגות,

לפרק מספר מדרגות ולהרכיב מחדש על פי דרישות, לרבות עבודות כרוכות (עלות התחלתית)
