**חוות דעת מומחה**

- מזמין חוות דעת :
- מהות הנכס נושא חוות הדעת : **בית דו-משפחתי**
- כתובת הנכס
- מטרת חוות הדעת : **איתור ליקויי בנייה**

- בית דו-משפחתי לפני האכלוס
- הנכס נרכש בשלב של תכנית, כפי שנמסר לי, על מנת שניתן יהיה לתקנם בטרם האכלוס של הדירה. **תיקונים בטרם האכלוס הינם קלים יותר וזולים יותר** הן למזמין והן ליזם.

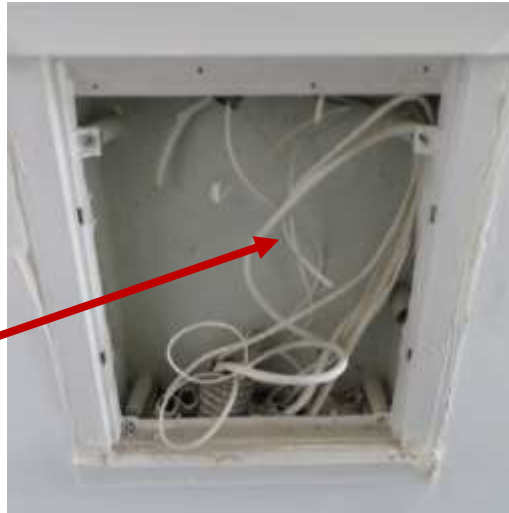
9.2.2. בארון תקשורת לא הותקן שקע לחשמל.

**התיקון:** יש להרכיב שקע לחשמל.

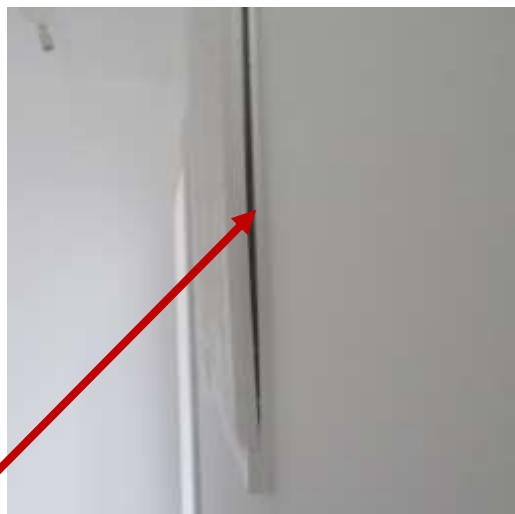
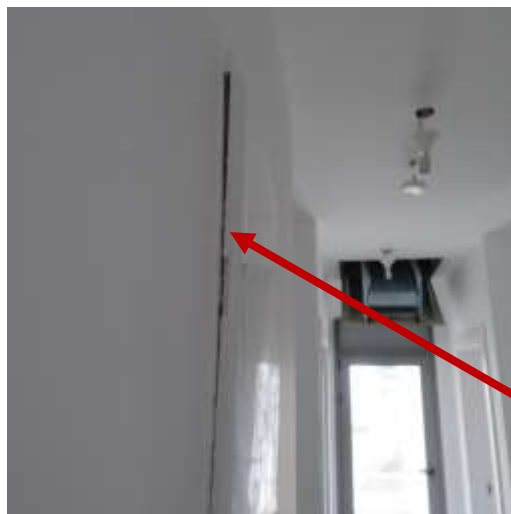
9.2.3. מכסה הלוח התעקם מכיוון שהמסגרת התעקמה עקב התעקמות הקיר  
**התיקון:** יש לפרק את המסגרת, ליישר את הקיר לרבות העבודות הכרוכות, ולהתקין את הלוח מחדש  
בצורה ישרה ואסתטית.

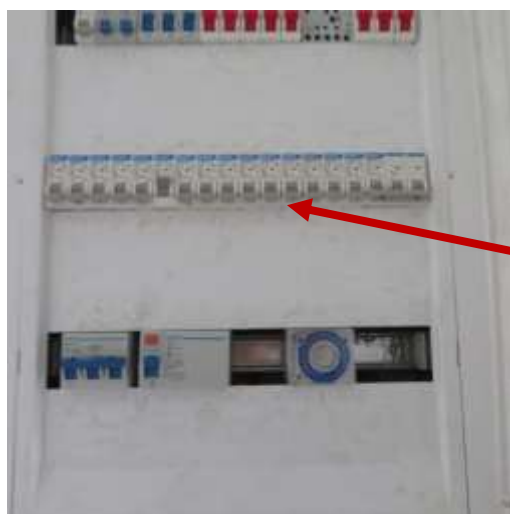
9.2.4. לוח חשמל ללא סגירה מקומות רזרביים (קלאפות).

**התיקון:** יש לסגור מקומות רזרביים עם מכסי פלסטיק.

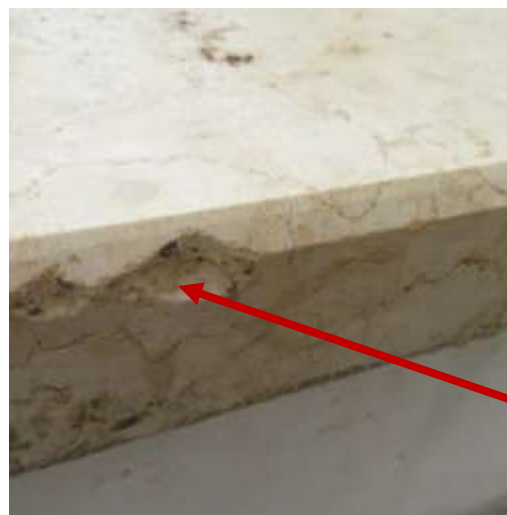
10.1.2 . אותרו 2 אבני קופינג של המעקה פגומות.

**התיקון :** יש להחליף אבני הקופינג הפגומות, עלות התיקון כוללת פירוק והתקנה מחדש של חלק מהמעקה.

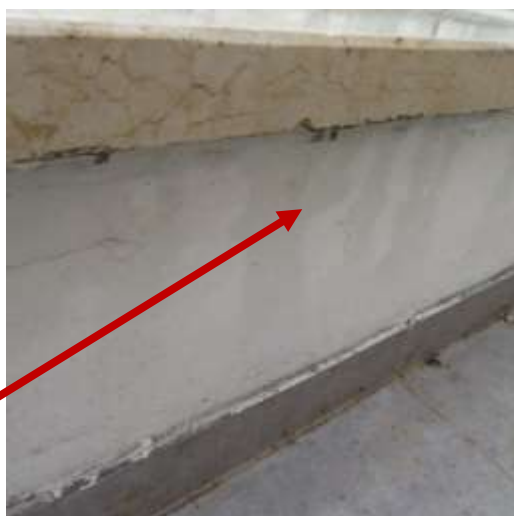
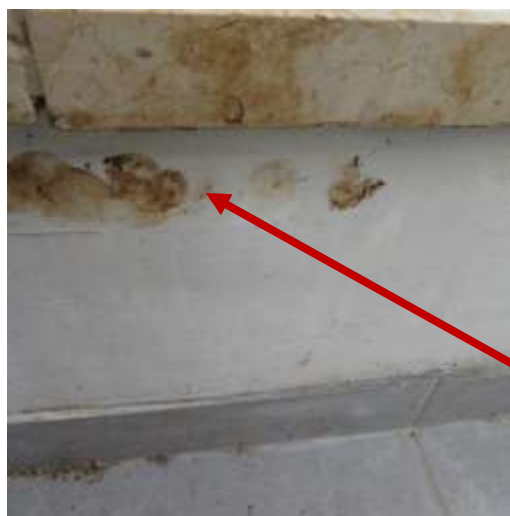
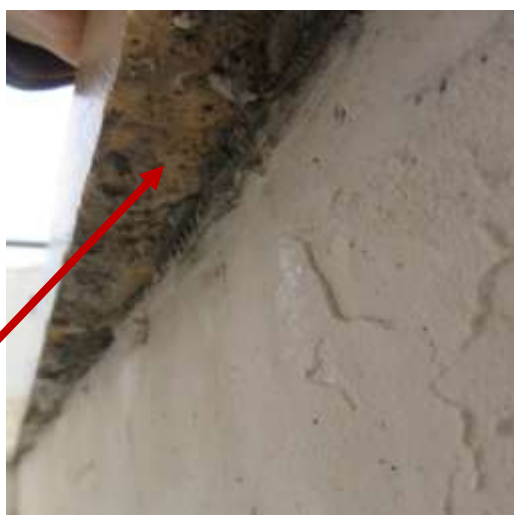
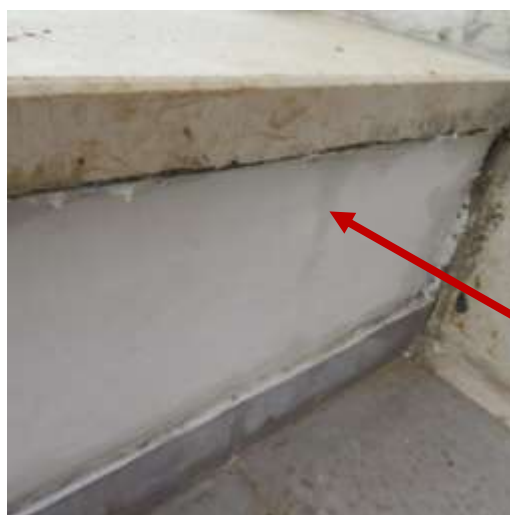
10.1.3. אותרו סימני מזילת מים ע"ג הקיר המתבטאים בכתמים, הליקוי נוצר מחוסר עיבוד אף מים בתחתית שולי הקופינג.

**התיקון:** יש לבצע חריץ אף מים, לסתת צבע רופף ולבצע תיקוני שפכטל חות וצבע דוחה מים

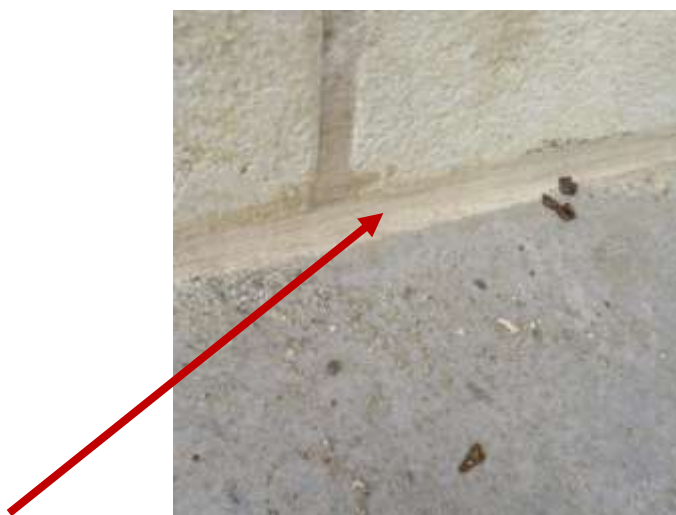
10.2.1. במישק המחבר בין הרצפה והקירות לא בוצע מילוי חומר גמיש,

בניגוד לדרישות **התקן 1555.3** ;

**התיקון:** יש לחרוץ את הרובה הקיימת ולבצע מילוי חומר איטום גמיש כדוגמת "סיכה סיל C"

או "כרמית PU" או שו"ע

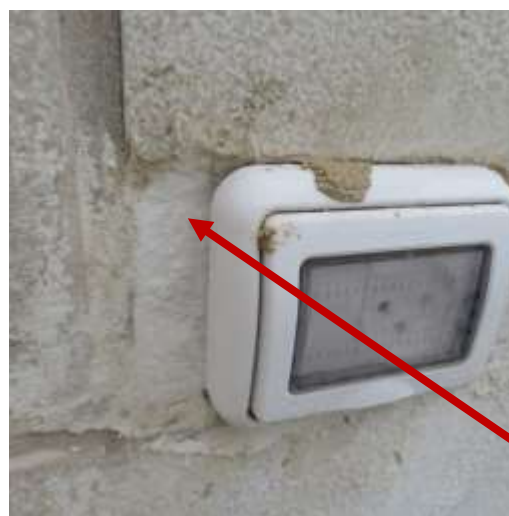
10.3.1. חיתוך אבן החיפוי לא מדויק כלפי יציאת השקע. גימור סביב השקע לקוי ולא אסתטי  
**התיקון:** את האריח אשר אינו חתוך מדויק יש להחליף עם עיבוד חיתוך תקין ולבצע מילוי גמיש סביבו.

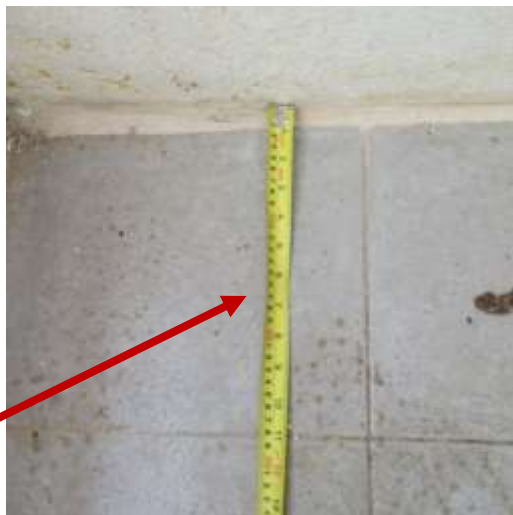
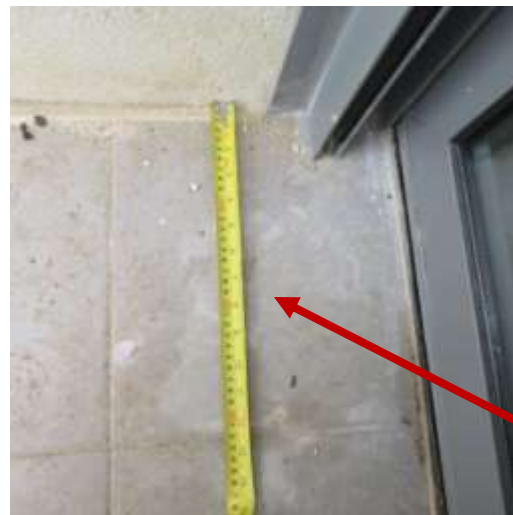
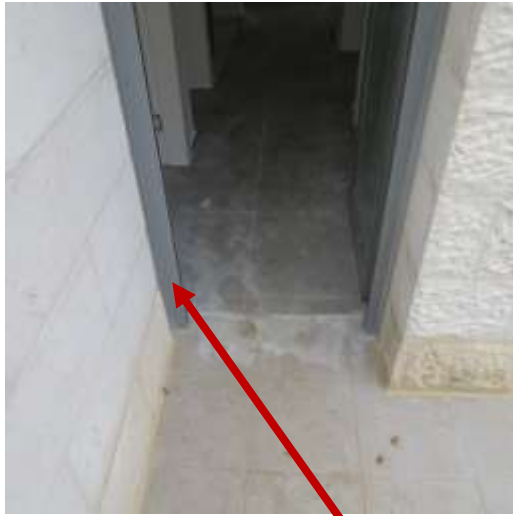
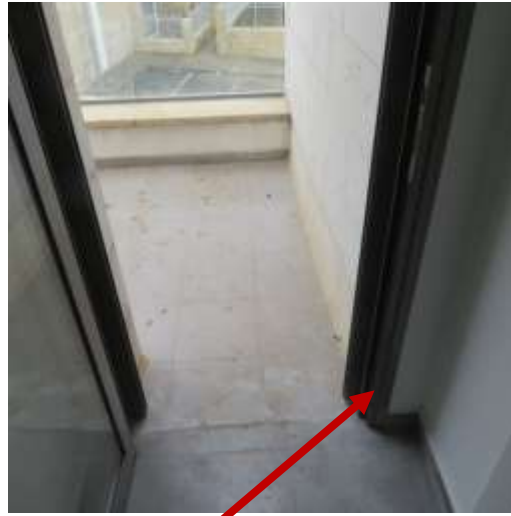
10.4. אותרה סטייה מהקו האופקי של אבני החיפוי כלפי קו הריצוף, הסטייה שנמדדה הינה כ – 40 מ"מ, לאורך הקיר כ – 1.70 מ', הליקוי נוצר כקיר ההפרדה בנוי ללא קו אחיד עם קיר הפנימי של המסדרון וכתוצאה מזה מלבן דלת היציאה למרפסת אינו בולט מספיק כלפי הקיר,

בניגוד לדרישות **התקן 789 טבלה 3.**

על פי נוסחה סטייה מותרת עד 4 מ"מ.

**התיקון:** יש לפרק את אבני החיפוי ולהרכיב מחדש ללא סטייה מהמישור.

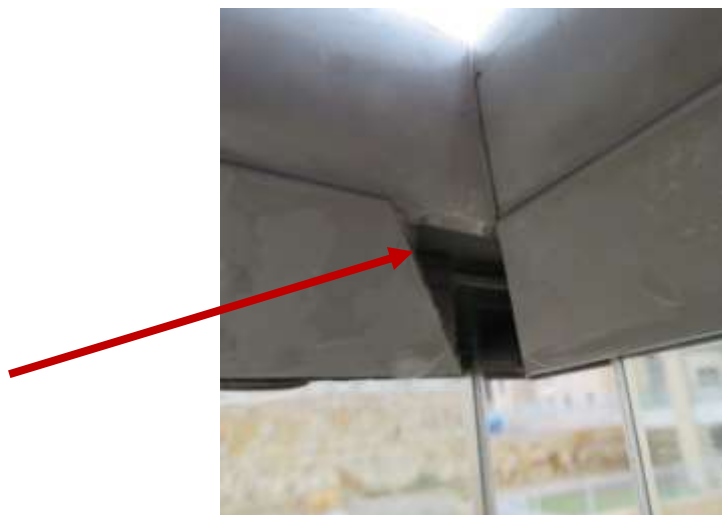
10.5.1. חוסר דיוק בהתקנת הלבשת המעקה  
**התיקון:** יש לפרק את ההלבשה הקצרה ולהרכיב את ההלבשה החדשה .

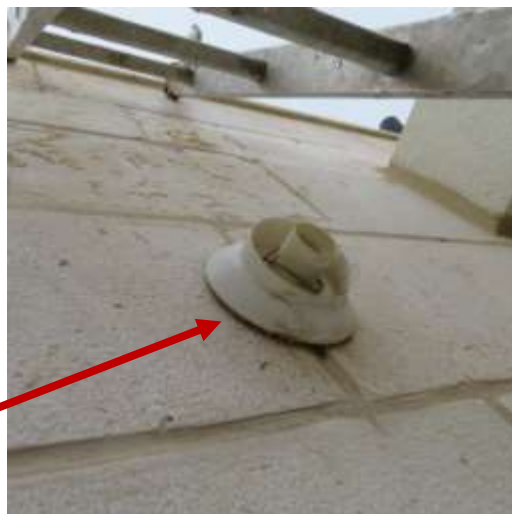
10.6. גוף תאורה אינו מוגן מים

**התיקון:** יש להחליף גוף תאורה

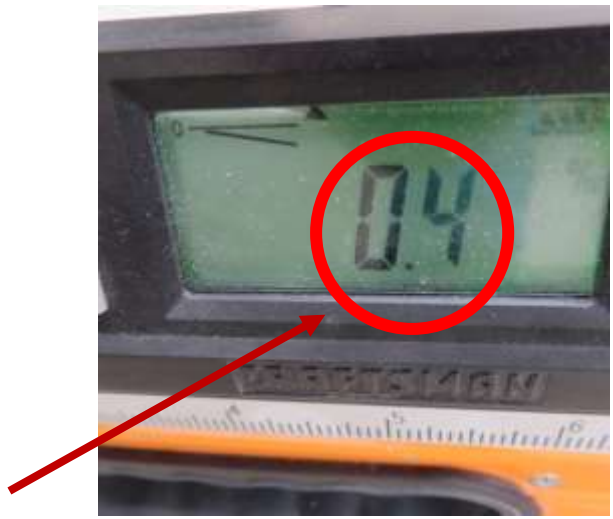
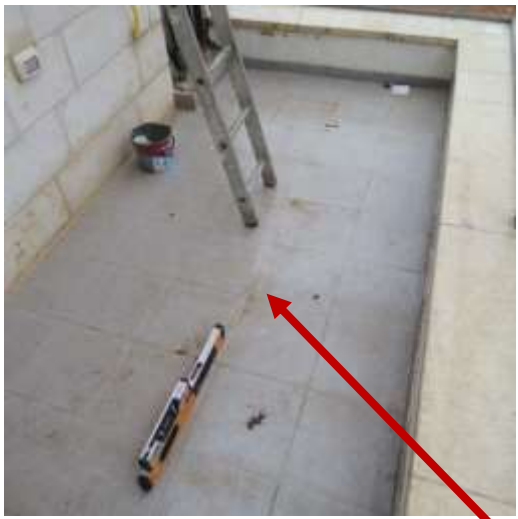
10.7. באזורים מסוימים בריצוף המרפסת לא בוצעו שיפועים כנדרש לכיוון הנקז: השיפוע שנמדד הינו 0.40%; בניגוד לת"י 1555.3 :

**התיקון:** פירוק ריצוף קיים, ריצוף מחדש לרבות ביצוע שיפועים לפי דרישת ת"י (עלות התחלתית).

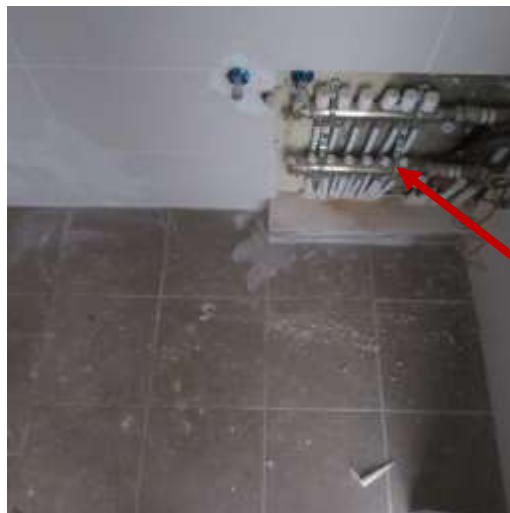
11.1.2. לא הותקן ארון למחלק מים  
**התיקון:** יש להתקין

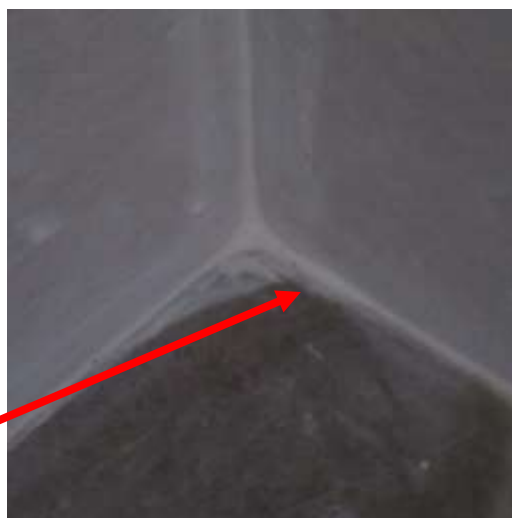
לאור ההיקף הנרחב של הליקויים בריצוף וכן סבירות גבוהה לשבירת אריחים סמוכים לצורך תיקונים מקומיים ו/או במקרה אי השגת אריחים זהים נדרש להחליף שטח נרחב יותר – עלות התיקון תהיה גדולה יותר בצורה משמעותית.

**התיקון:** יש לחרוץ/להוציא את החומר צמנטי הקיים ולבצע מילוי חומר איטום גמיש בצורה אסתטית על ידי חומר גמיש אנטי בקטריאלית, בגוון התואם לרקע החיפוי, כדוגמת "סיכה סיל C" או "כרמית PU" או שו"ע.

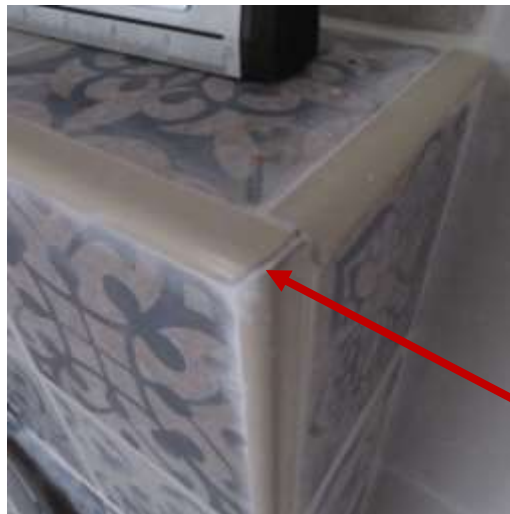
11.2.1. פינת קרמיקה חיפוי מיכל הדחה הותקנה בצורה לקויה ולא אסתטית, חד מדי.  
**התיקון:** יש לפרק את הפינה ולהרכיב מחדש בצורה תקינה ואסתטית .

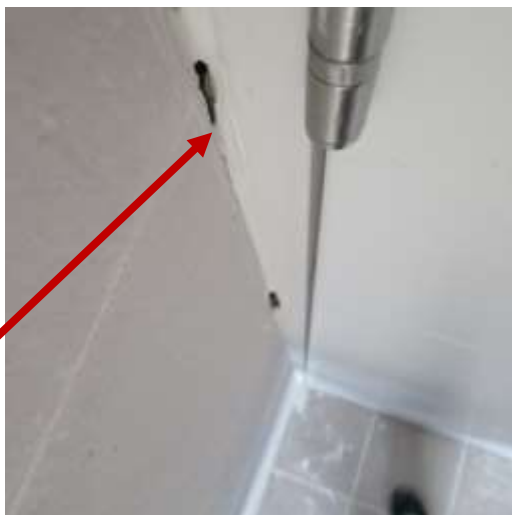
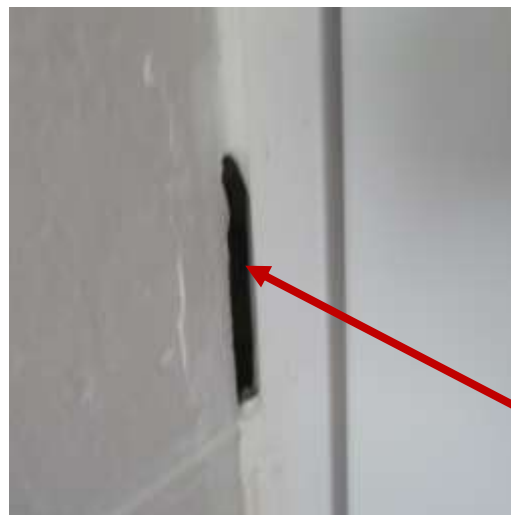
11.2.1. חוסר מילוי גמיש בין המסגרת והחיפוי,  
**התיקון:** יש לבצע מילוי גמיש.

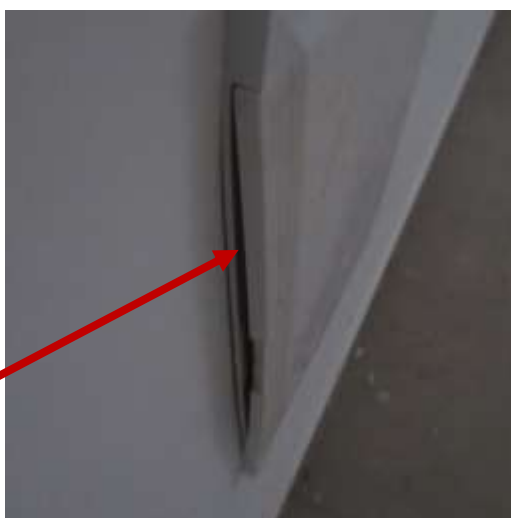
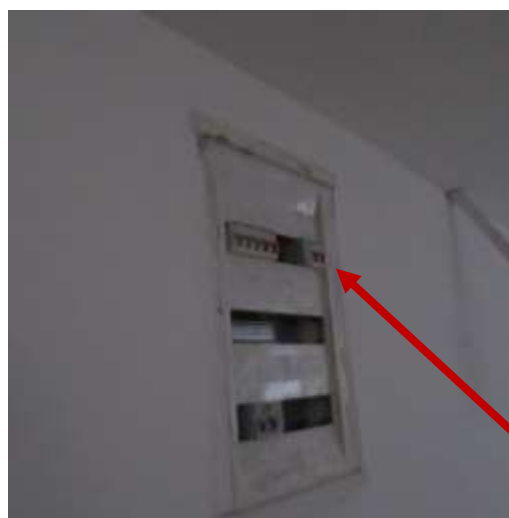
12.1.1. מסגרת הלוח שקוע בטיח והמכסה התעקם מכיוון שהמסגרת התעקמה עקב התעקמות הקיר **התיקון**: יש לפרק את המסגרת, ליישר את הקיר לרבות העבודות הכרוכות, ולהתקין את הלוח מחדש בצורה ישרה ואסתטית.

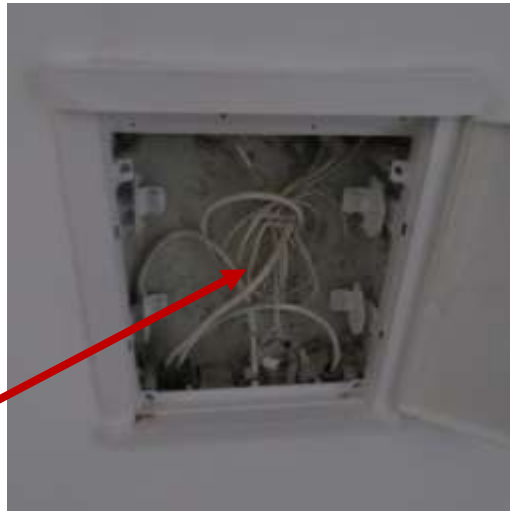
12.1.4. בארון תקשורת לא הותקן שקע לחשמל.

**התיקון:** יש להרכיב שקע לחשמל.

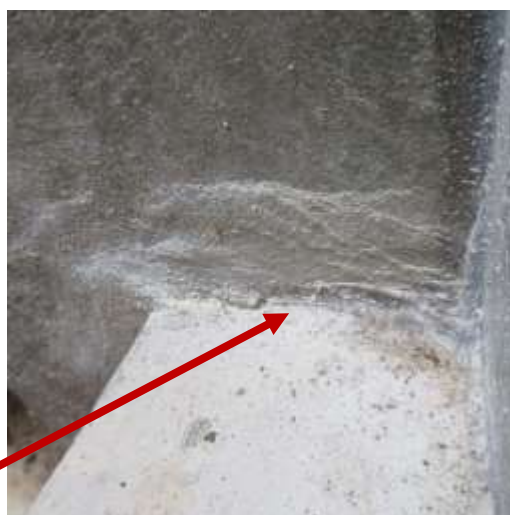
12.2.1. בחיבור כלפי גליף התחתון לא בוצע מילוי גמיש.  
**התיקון:** יש לבצע מילוי גמיש בצורה תקינה ואסתטית.

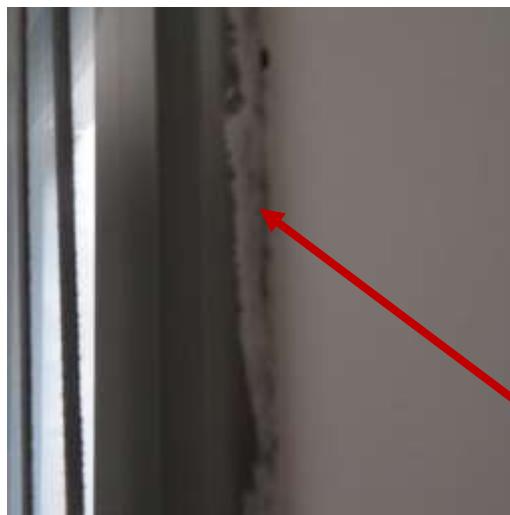
12.2.1. המסגרת לא מקובעת לקיר בצורה תקינה ונוצר סדק אנכי בין ההלבשה והקיר.  
**התיקון:** יש לקבע את המסגרת בצורה תקינה ויציבה, יש לבצע מילוי גמיש (מרק).

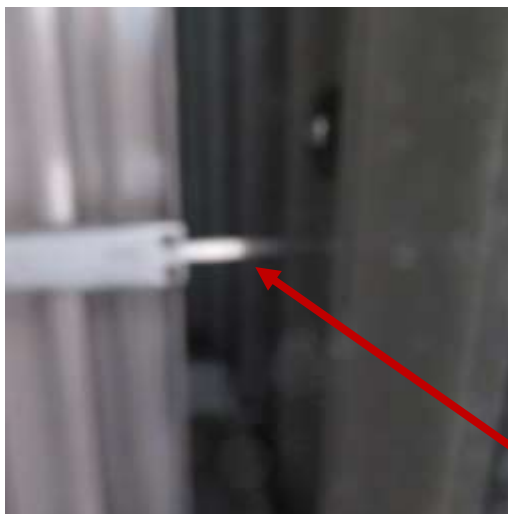
12.2.1. בין תריס הגלילה לבין ארגז התריס נמדד מרווח של כ - 32 מ"מ.  
על פי **התקן 1509.2** מותר מרווח המקסימלי של 15 מ"מ (פנים).

**התיקון:** יש לצמצם את המרווח באמצעות פרופיל אלומיניום ומברשת, לאטימה מפני חדירת רטיבות  
ולמניעת חדירת חרקים ומזיקים פנימה.

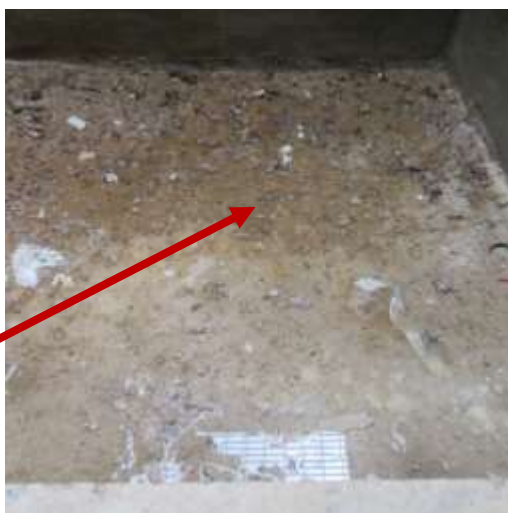
12.3. שלוליות מים ברצפת חצר אנגלית

**התיקון:** יש לבצע מדה מתפלסת לרבות שיפוע לכיוון הנקז ולאחר מכן לבצע שכבת איטום

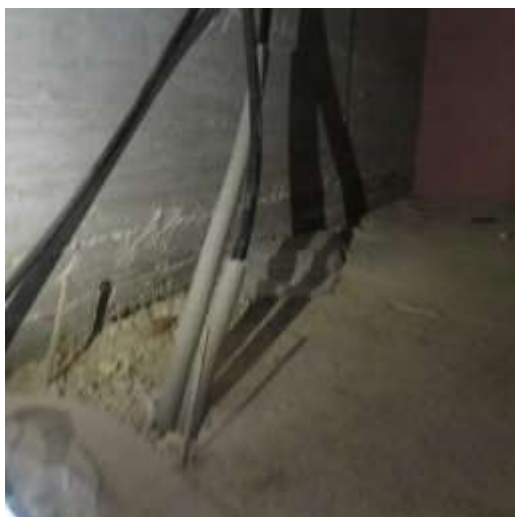
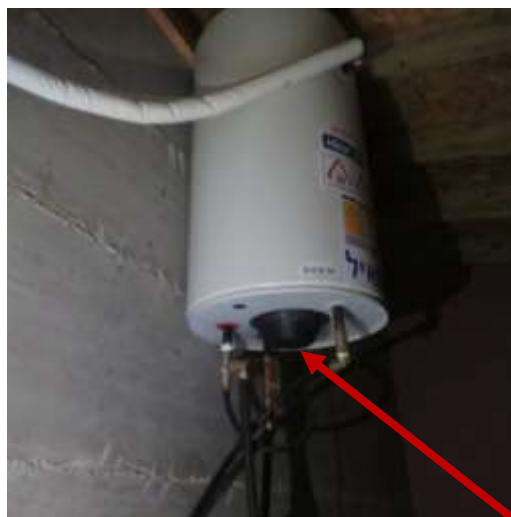
13.1.1. לא הותקן מגש לקליטת מי העודפים על פי דרישות **התקן 1556**

13.1.2. לא אותר שסתום לחץ בדוד

**התיקון:** יש להרכיב מגש שינקז את המים (הרכבת הצינור) לצמ"ג. לא ניתן להוציא צינור ניקוז לשטח הרעפים, לרבות עבודות הכרוכות

**התיקון:** יש להרכיב

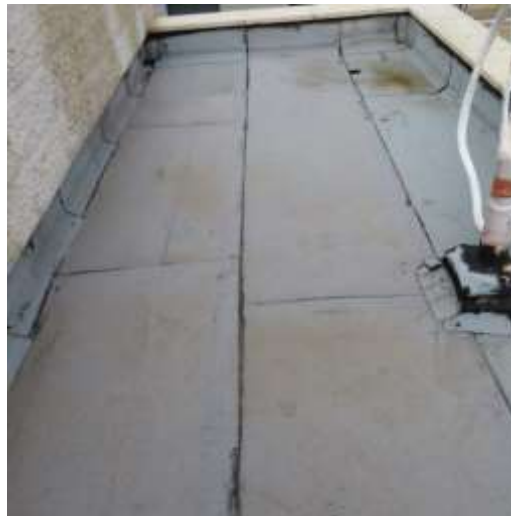
13.3.1. שכבת חיזוק לא הורכבה לפי דרישות **התקן 1751**

**התיקון:** יש להרכיב

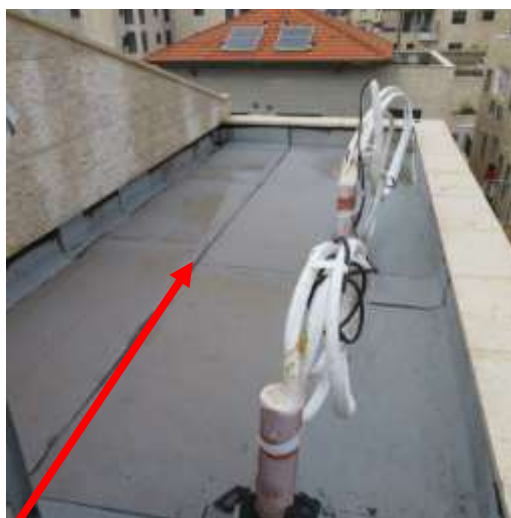
13.3.2. בגג השטוח לא בוצעה הלבנה של הביטומן הגלוי בתפר בין היריעות בניגוד לת"י 1752.2

**התיקון:** לבצע הלבנת היריעות

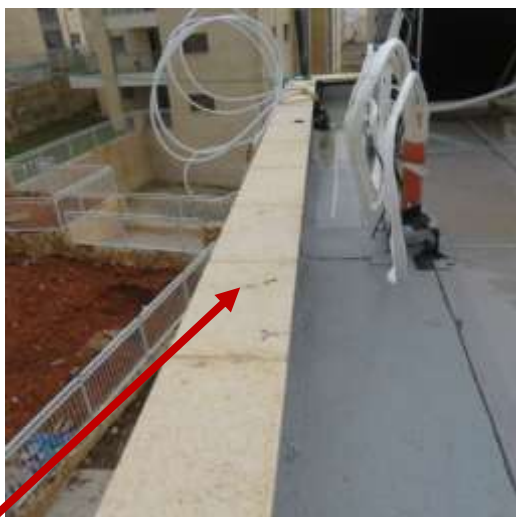
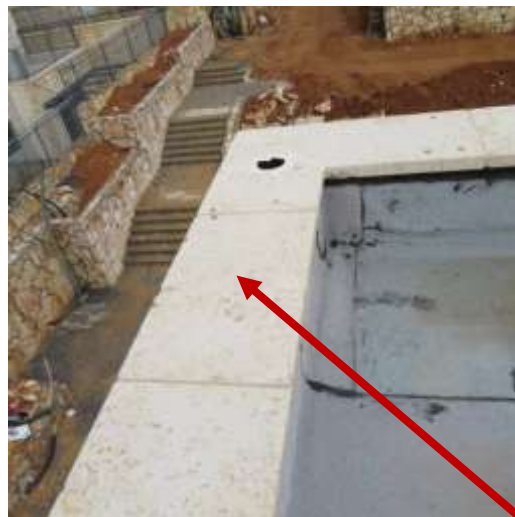
13.3.3. שכבת יריעות ביטומניות אינן מודבקות היטב לגג במספר מקומות, אותרו פגמים בהדבקות היריעה: חללים, גלים, התנפחות...

13.3.4. אבני הקופינג (נדבך ראש) של מעקה בהיקף הגג בוצע ללא קיבוע בברגים להלן ציטוט מתקן 2378.4 :

**התיקון:** יש לחתוך יריעות מנופחות לא מודבקות היטב ולבצע תיקונים ע"י הדבקות היריעות חדשות ומריחת הזפת

**התיקון:** יש לקבע את אריחי הקופינג בברגים כנדרש

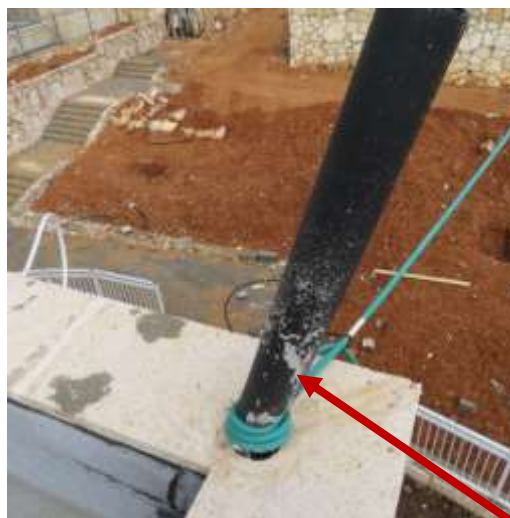
13.3.6. צ"א התעקם ואיטום סביבו לא תקין  
**התיקון:** יש ליישר ולחתוך צ"א ולהשלים איטום סביבו

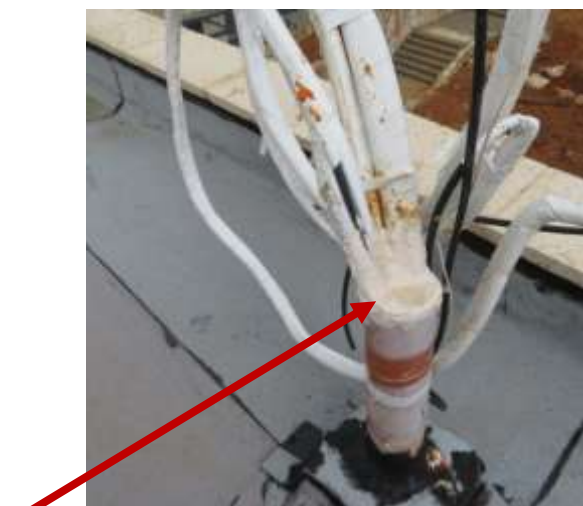
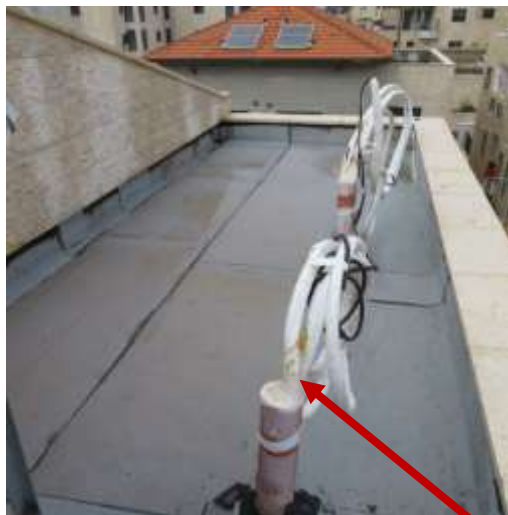
13.3.7. יציאת צנרת דרך הגג בוצע ללא שרוולי מעבר (מקל סבא),  
מעבר צנרת דרך הקירות בוצע ללא איטום תיקני, בניגוד לדרישות **התקן 1752.1** :

**התיקון:** יש לבצע שררולים על פי דרישות התקן

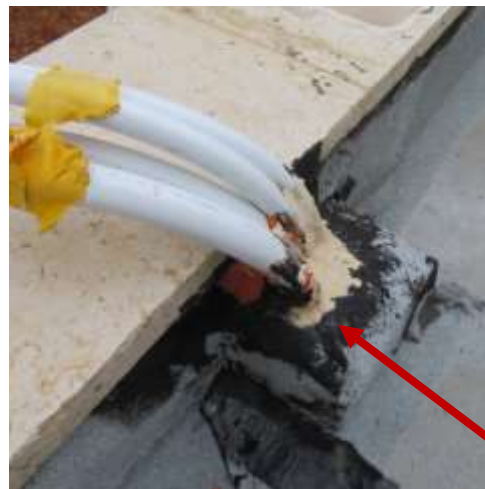
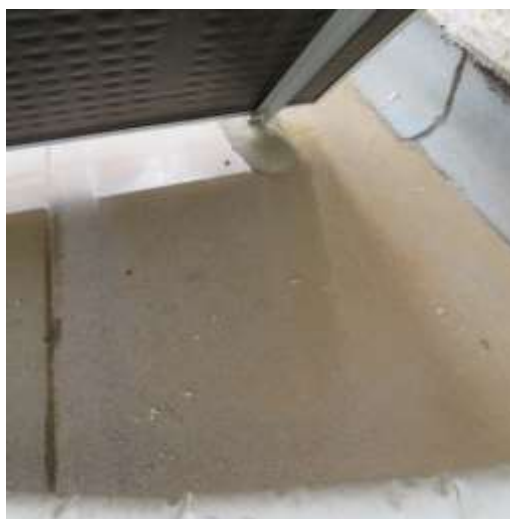
13.3.8. לא בוצעו שיפועים כנדרש אל כיוון הנקז. נדרש היה שהשיפוע לא יפחת מ- 1.5 % לכיוון הנקזים

אותרו שלוליות מים עומדים במספר מקומות הגג

**התיקון:** יש לבצע שכבה מדה מתפלסת לרבות שיפועים תקנים לכיוון הנקז ולאחר מכן לבצע 2 שכבות היריעות הביטומניות על פי הנדרש

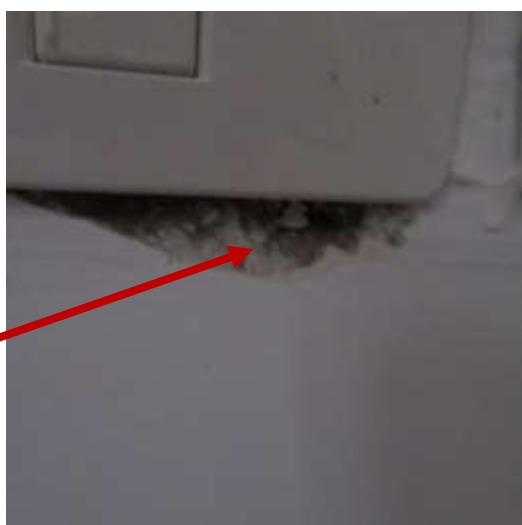
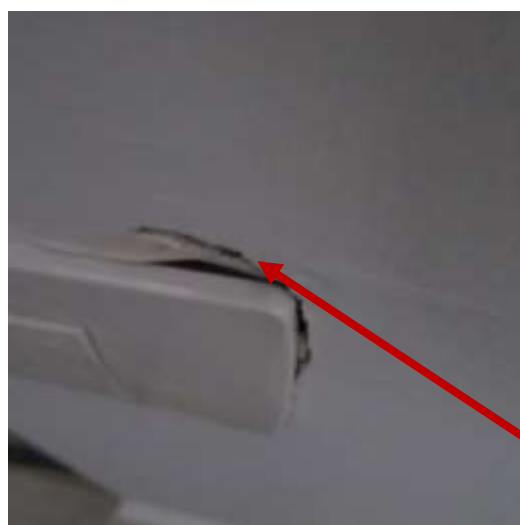
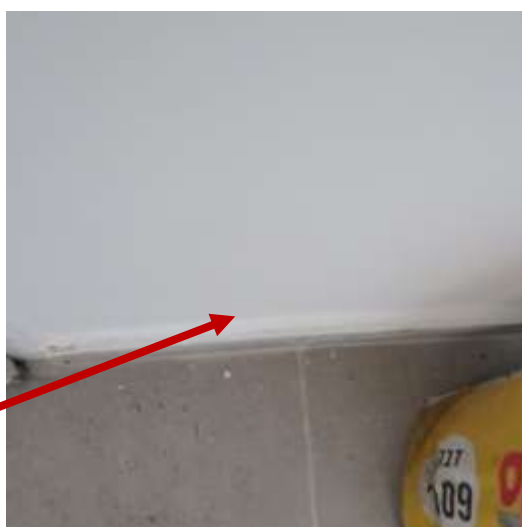
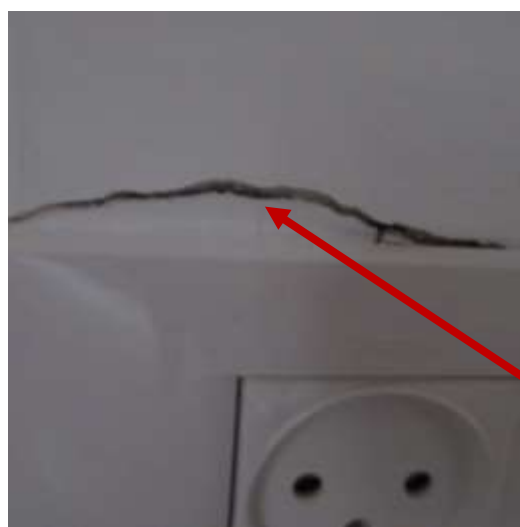
14.1. אותר גמר לקוי צבע וטיח המהווה הפרעה אסתטית בולטת לעין, לדוגמה :

14.1.1. צבע בקירות ובתקרה במספר מקומות לא אחיד

14.1.2. עיבוד גליפים ופינות

14.1.3. השלמה וגימור סביב חלונות ומשקופי דלתות, סביב נק' חשמל

14.1.4. גימור מעל השיפולים

14.1.5. קו שיפולים לא אחיד.

**התיקון:** נדרש לבצע תיקוני צבע בגמר כל התיקונים. נדרש לשפשף את הצבע, להכין לצביעה ולצבוע מחדש תוך הקפדה על ביצוע מקצועי וקבלת גוון תואם ומראה אחיד וזאת בהתאם לכללי המקצוע. לבצע תיקוני שפכטל צבע.

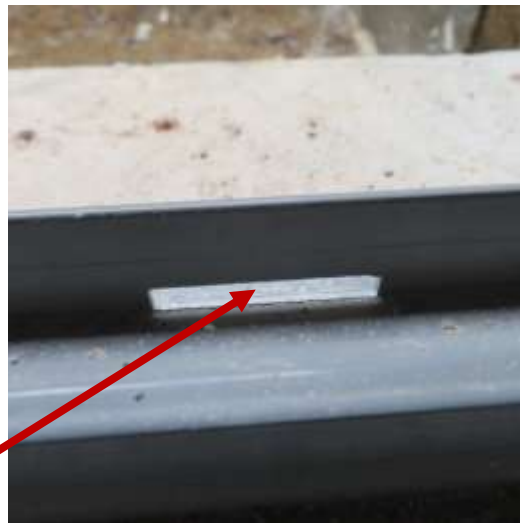
14.3. חריצי ניקוז וחורי ניקוז ללא סגירה על ידי פקקים כדאי למניעה כניסת חרקים

**התיקון:** להתקין פקקים.

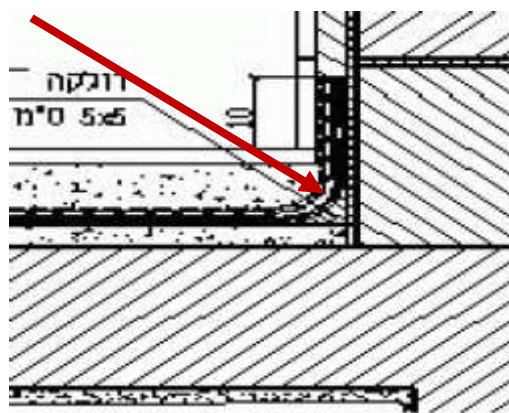
15.1.2. מסדרון צמוד לדלת יציאה למרפסת,

15.1.3. צמוד לוויטרינה בסלון :
