חוות דעת מהנדס מומחה

חוות דעת מומחה

- מזמין חוות דעת :
- מהות הנכס נושא חוות הדעת : **דירה בבית משותף**
- כתובת הנכס : מס' קומה דירה
- מטרת חוות הדעת : **איתור ליקויי בנייה**

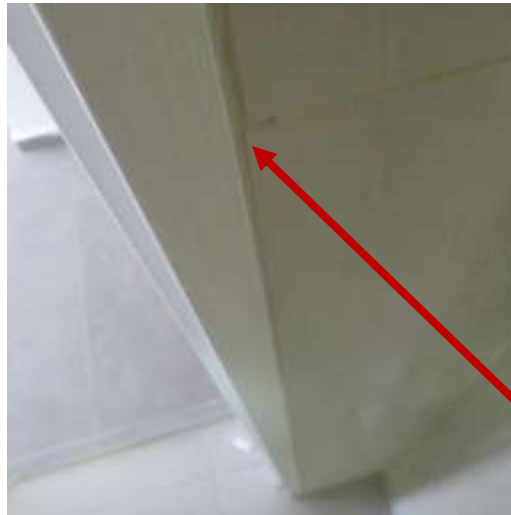
1.1.3 חדירת רוחות דרך הדלת כאשר היא במצב סגור גם מהצד של הצירים – דלת לא נצמדת למלבן **התיקון:** יש לכוון צירים (עלות התחלתית)

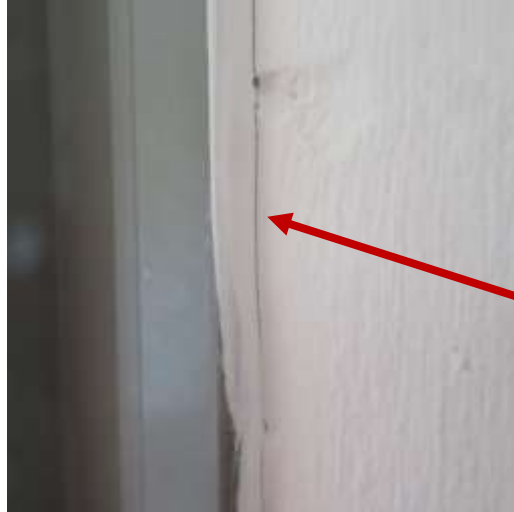
2.2.2. המסגרת לא מקובעת לקיר בצורה תקינה ונוצר סדק אנכי בין ההלבשה והקיר **התיקון:** יש לקבע את המסגרת בצורה תקינה ויציבה, יש לבצע מילוי גמיש (מרק)

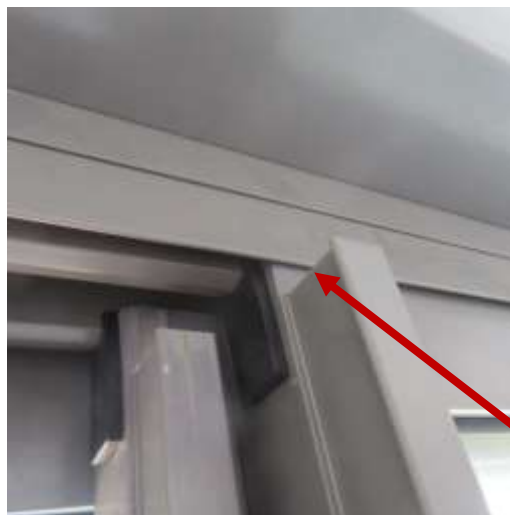
2.2.4. לא הורכבו מעצורי פתיחה (מצב לא בטיחותי, בעת הזזת אגפים ישנה אפשרות פגיעת אצבעות)

התיקון: יש להרכיב

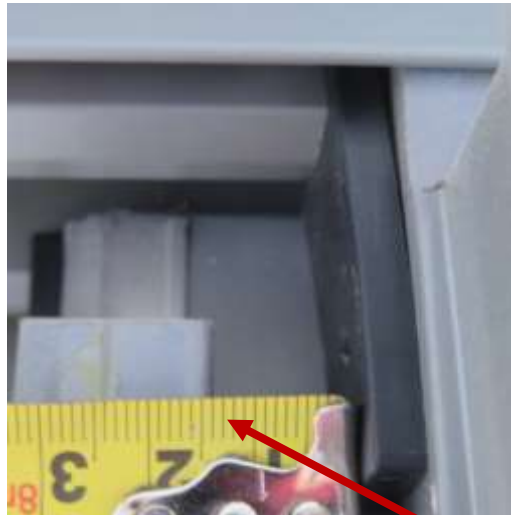
2.2.6. חוסר דיוק בהתקנת ההלבשה כלפי חיבור "גרונג"
התיקון: יש לפרק את ההלבשה ולהרכיב מחדש עם חיבור תקין

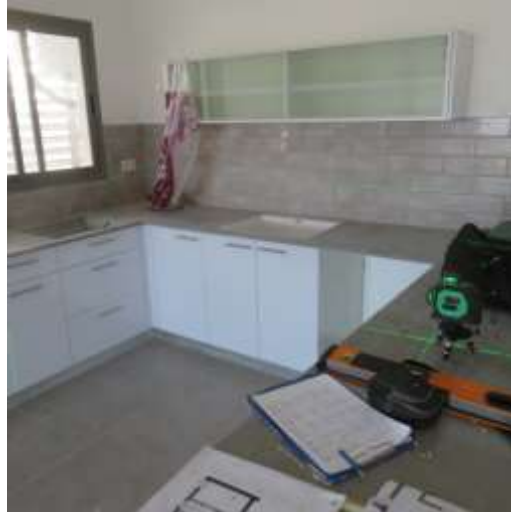
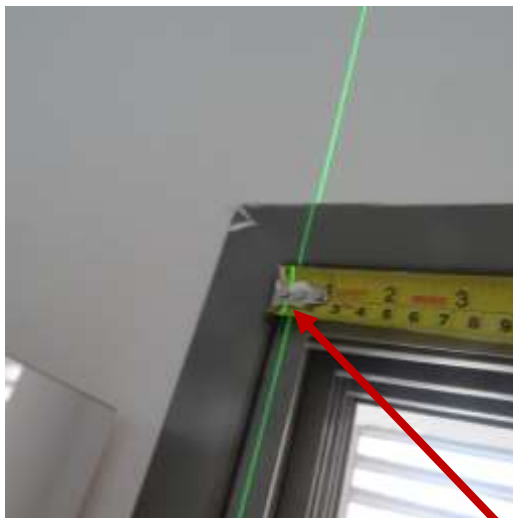
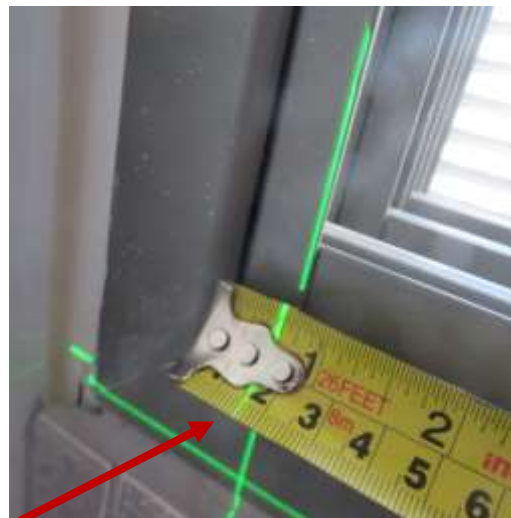
2.4.3. אותר חוסר מקבילות בין האגף השמאלי למסגרת (חלק פנימי) כ- 10 מ"מ, הליקוי נוצר בגלל ההתקנת המסגרת של החלון (צד השמאלי) בצורה לא מפולסת, הסטייה שנמדדה הינה כ- 11 מ"מ, בניגוד לדרישות **התקן 4068** :

התיקון: יש לפרק צד השמאלי של המסגרת ולהתקין מחדש בצורה מפולסת, לרבות עבודות הכרוכות (עלות התחלתית)

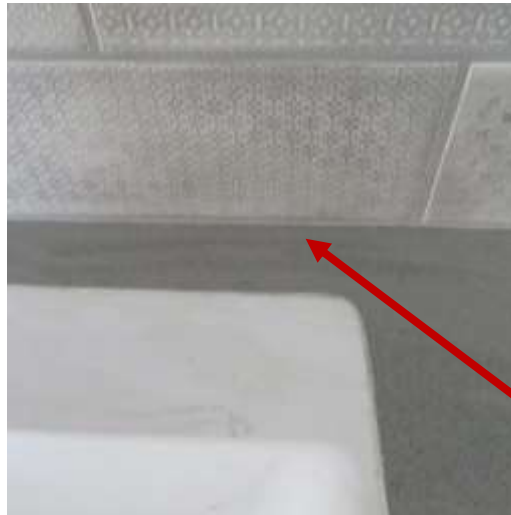
2.5.2 מסגרת חלון מטבח שקועה בחיפוי הקרמיקה של הקיר
התיקון: יש לבצע את הקרמיקה כך שההלבשה של החלון מתלבשת על החיפוי ולא הפוך. כפשרה,
ניתן להציע מסגרת הלבשה נוספת, בכפוף לאישור של המזמין
----- (800 נח)

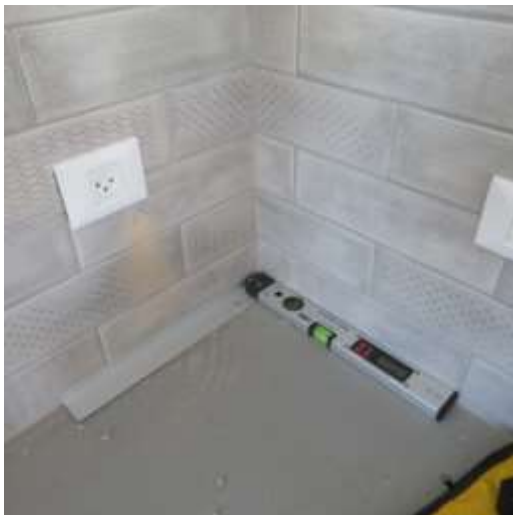
2.5.5 המרווח בין החיפוי וכיור משתנה ב-5 מ"מ לאורך הכיור, אותרה סטייה בין החיפוי לקצה משטח השיש כ-9 מ"מ לאורך השיש 1.90 מ', הליקוי נוצר בגלל הרכבת אריחי החיפוי בסטייה ללא זווית ישרה

התיקון: יש לפרק אריחי החיפוי קיר (כיור) ולהרכיב מחדש בזווית ישרה ללא סטייה, לרבות עבודות הכרוכות

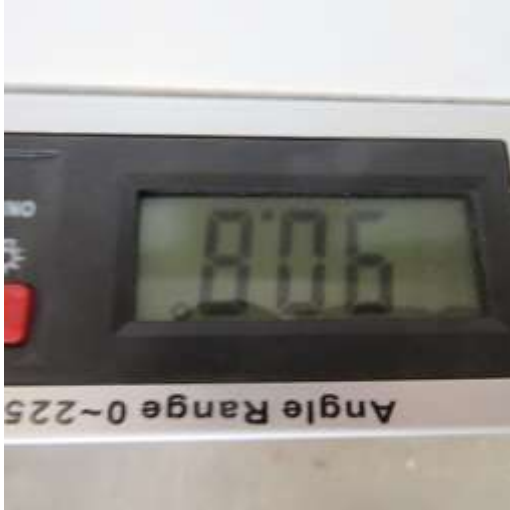
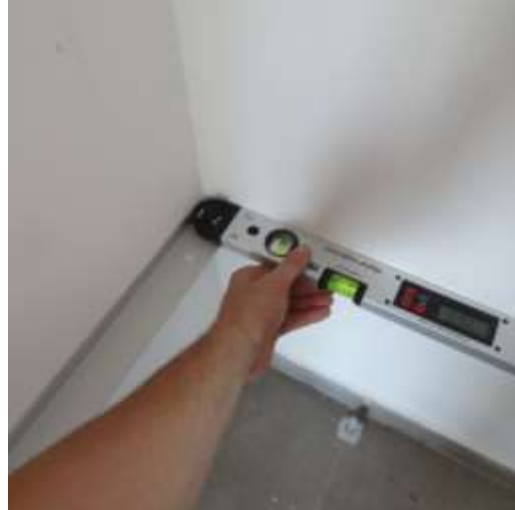
2.6.1 קיר כניסה אורך הקיר 0.75 מטר אותרה סטייה 15 מ"מ בגלל בנייה קירות לא בזווית ישרה (זווית 90), בניגוד לדרישות **התקן 789**

התיקון: יש ליישר את הקיר, לרבות העבודות הכרוכות

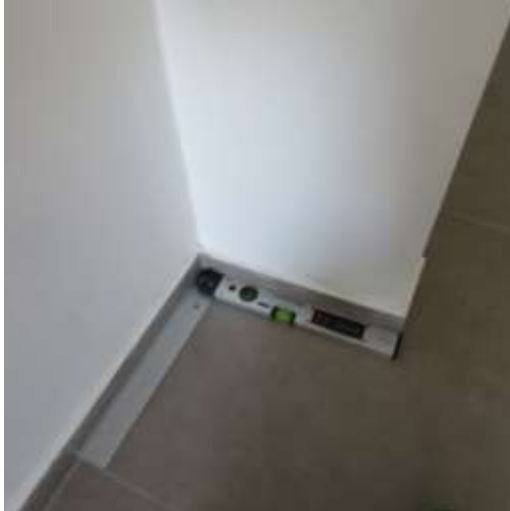
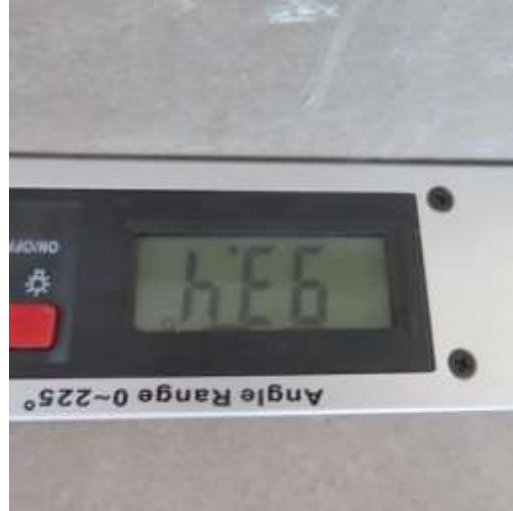
2.6.2 אותרה סטייה כ-30 מ"מ בקיר מטבח אורך הקיר 0.40 מטר
הליקוי נוצר בגלל הבניה ללא בזוית ישרה (זווית 90)
התיקון: יש ליישר את הקיר, לרבות העבודות הכרוכות

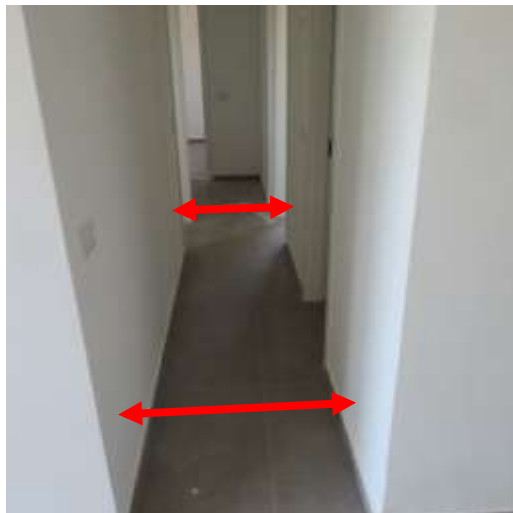
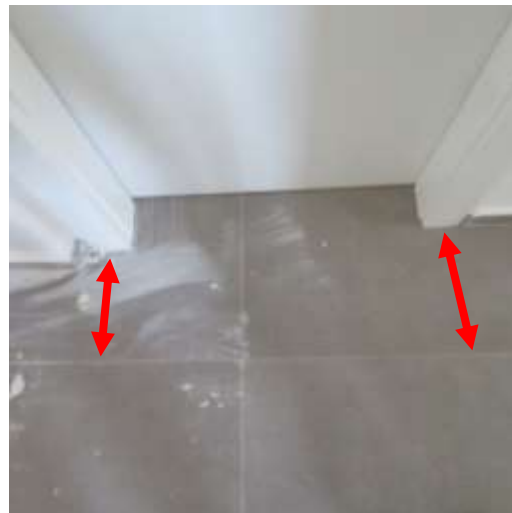
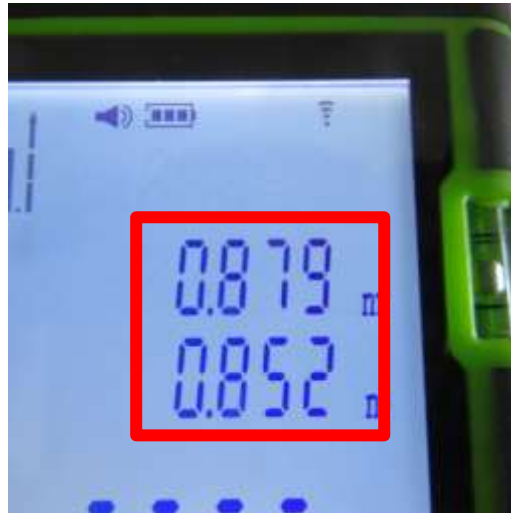
2.6.3 אותרה סטייה מעל 50 מ"מ לאורך קיר של המסדרון כלפי קו הריצוף ורוחב מסדרון משתנה ב-27 מ"מ. התקנת משקוף דלת הכניסה לחדר שינה עקומה כלפי ריצוף. **התיקון:** יש לפרק 2 דלתות (חדר שינה וחדר אמבטיה), ליישר את הקיר, להרכיב דלתות מחדש בקו אחיד עם הריצוף, לרבות עבודות הכרוכות (עלות התחלתית) ----- (2,800 ₪)

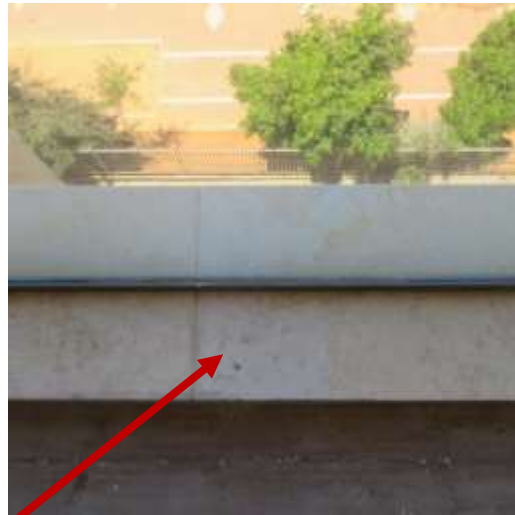
3.1.1. אריחי קופינג של מעקה (נדבך ראש) בוצעו ללא קיבוע בברגים

התיקון : יש לקבע את אריחי הקופינג בברגים כנדרש

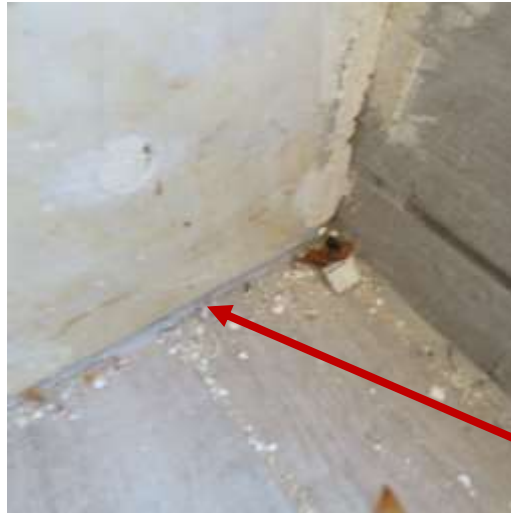
3.2.1 במישק המחבר בין הרצפה והקירות לא בוצע מילוי חומר גמיש,

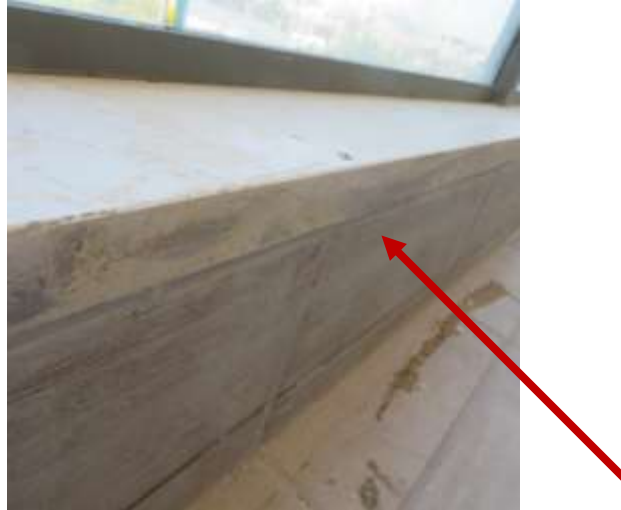
3.2.2 לא בוצע מילוי חומר גמיש בין אריחי החיפוי של מעקה והקופינג,

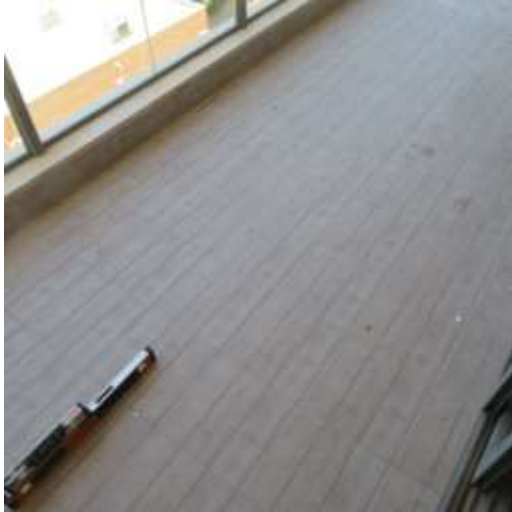
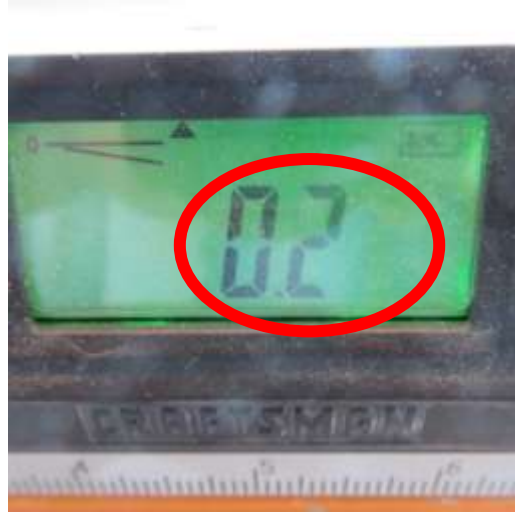
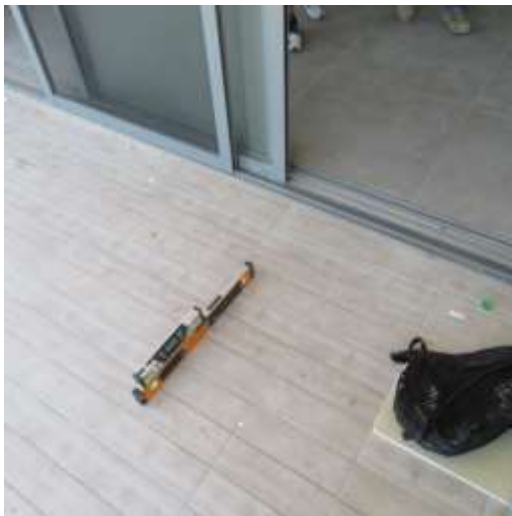
3.3 באזורים מסוימים בריצוף המרפסת לא בוצעו שיפועים כנדרש לכיוון הנקז:
השיפוע שנמדד הינו בין 0.20%; ל- 0.60%
בניגוד לת"י **1555.3** :

התיקון : פירוק ריצוף קיים, ריצוף מחדש לרבות ביצוע שיפועים לפי דרישת ת"י
(עלות התחלתית)

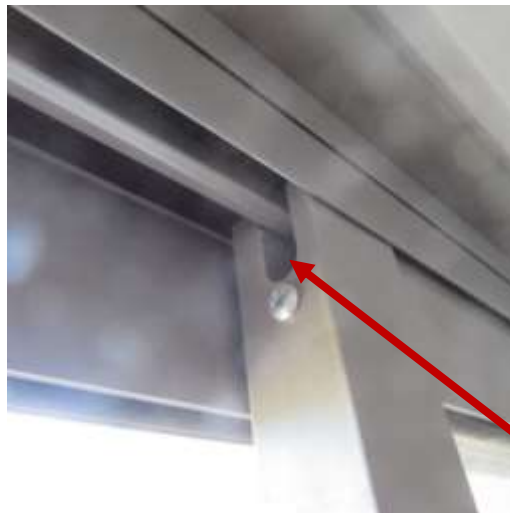
4.2.3. לא הותקנו מכסי בורג
התיקון: יש להתקין

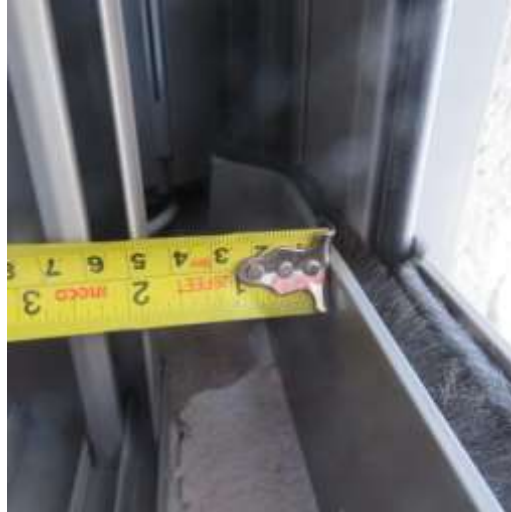
4.2.4. בין תריס הגלילה לבין ארגז התריס נמדד מרווח של כ - 50 מ"מ.
על פי **התקן 1509.2** מותר מרווח המקסימלי של 15 מ"מ (פנים)

לא יעלה מרווח על 15 מ"מ (פנים) ו 10 מ"מ (חוץ) באופן שיהיה סגור באמצעות זווית אלומיניום הכולל מברשת כדי לצמצם את המרווח עד פני התריסים לאטימה מפני חדירת רטיבות ולמניעת חדירת חרקים ומזיקים פנימה. חשוב לציין שביצוע סגירה ע"פ דרישות תקן יפתור גם חלק מבעיות הרוח בדירה. יש להחליף מחסום רוח לתקין.

התיקון: יש לצמצם את המרווח באמצעות פרופיל אלומיניום ומברשת, לאטימה מפני חדירת רטיבות ולמניעת חדירת חרקים ומזיקים פנימה. חשוב לציין שביצוע סגירה לפי דרישות התקן יפתור גם חלק מבעיות הרוח בדירה

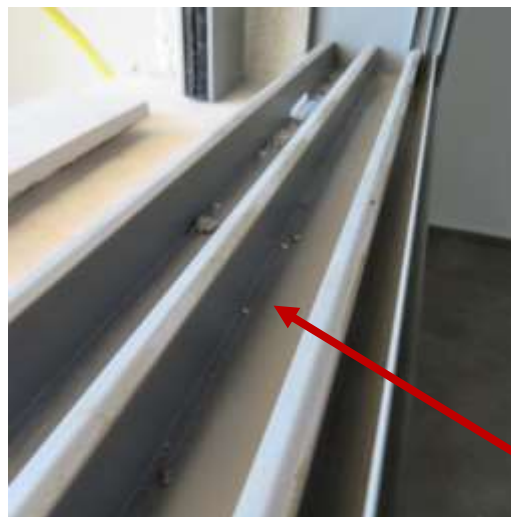
4.2.5. לא בוצע חריץ ניקוז מסילה פנימית של החלון .
התיקון: יש לבצע חריצים

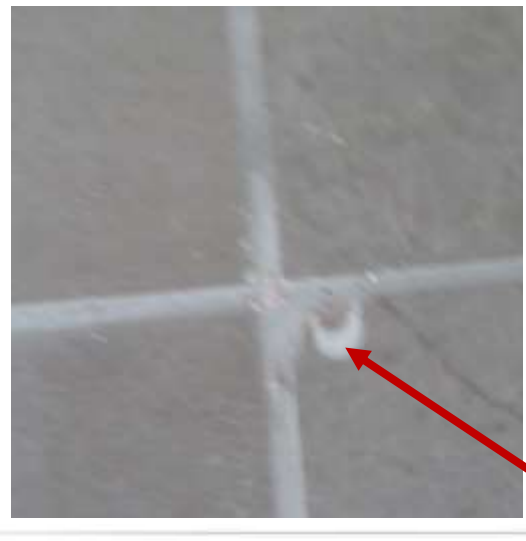
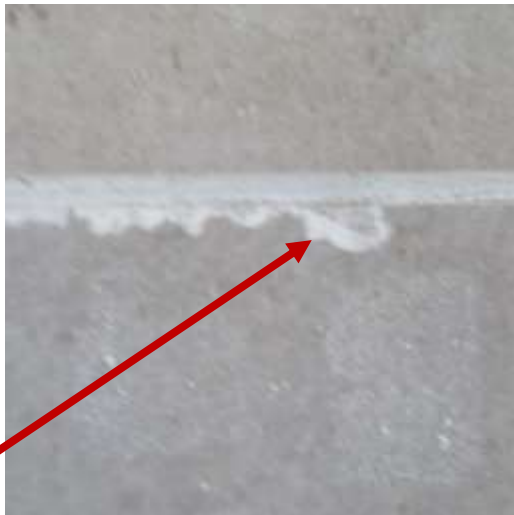
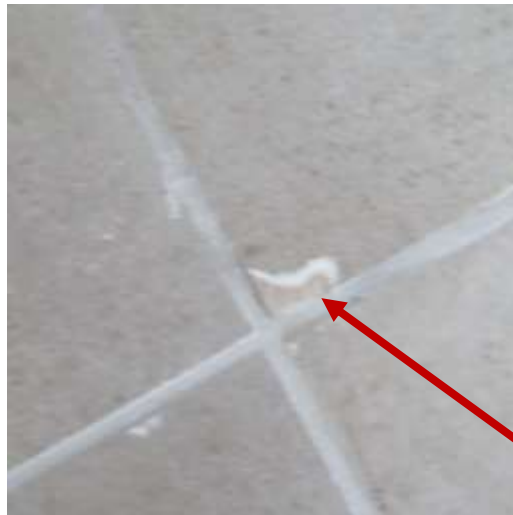
4.3.1 אותרו 3 אריחים פגומים, הליקוי אסור על פי **התקן 314** :

לאור ההיקף הנרחב של הליקויים בריצוף וכן סבירות גבוהה לשבירת אריחים סמוכים לצורך תיקונים מקומיים ו/או במקרה אי השגת אריחים זהים נדרש להחליף שטח נרחב יותר – עלות התיקון תהיה גדולה יותר בצורה משמעותית.

התיקון: יש להחליף אריחים ופנל פגומים, לרבות העבודות הכרוכות. פגמים קטנים באריחי הריצוף

יש לתקן בעזרת חומר אמייל, לדוגמה "fix all" של "יעקובי"

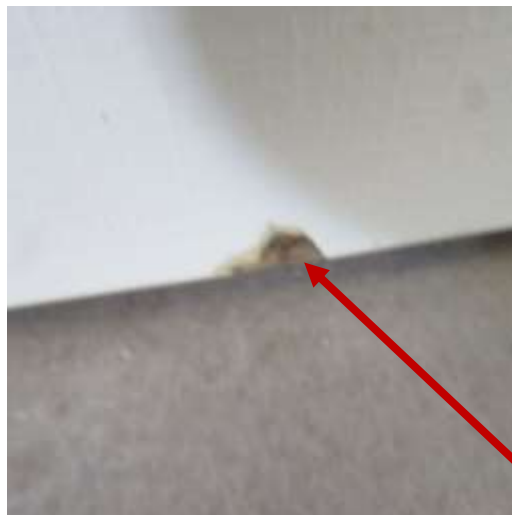
4.4.3 דלת פגומה

התיקון: יש להחליף

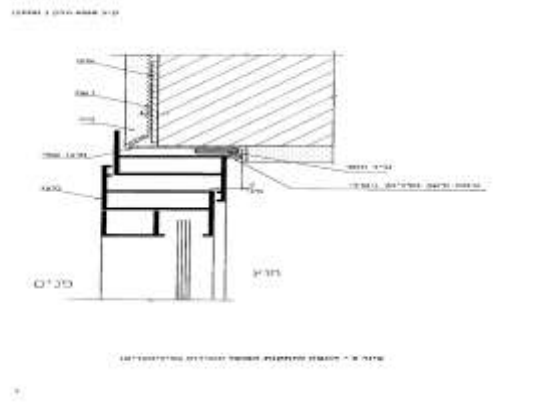
5.2.1 חוסר איטום במילוי מלא בין המלבן והקיר, ישנו חשש לחדירת רוח דרך

המרווחים ללא איטום בין המלבן והקיר

התיקון: יש לפרק את ההלבשה, לבצע איטום מלא לפי תקן ולהתקין את ההלבשה מחדש.
יש לבצע מישק במילוי כרמית סטיק PU או סיקה סול C

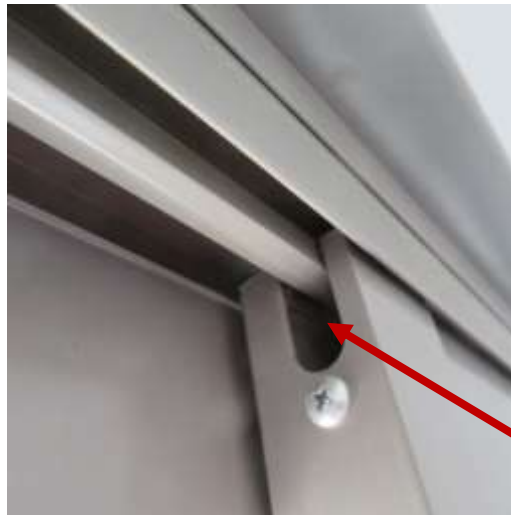
5.2.3. לא הותקנו מכסי בורג

התיקון: יש להתקין

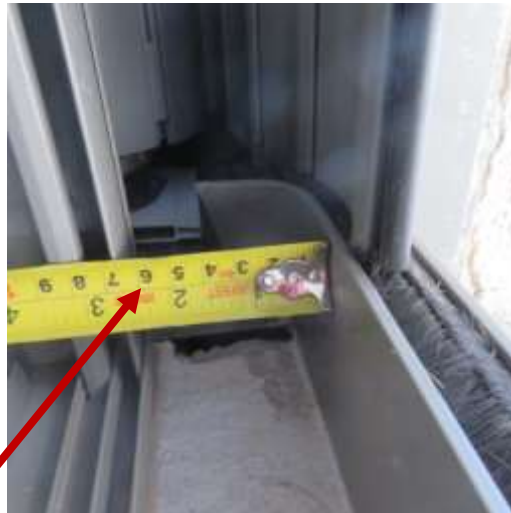
5.2.4. בין תריס הגלילה לבין ארגז התריס נמדד מרווח של כ - 60 מ"מ.
על פי **התקן 1509.2** מותר מרווח המקסימלי של 15 מ"מ (פנים)

לא יעלה מרווח על 15 מ"מ (פנים) ו 10 מ"מ (חוץ) באופן שיהיה סגור באמצעות זווית אלומיניום הכולל מברשת כדי לצמצם את המרווח עד פני התריסים לאטימה מפני חדירת רטיבות ולמניעת חדירת חרקים ומזיקים פנימה. חשוב לציין שביצוע סגירה ע"פ דרישות תקן יפתור גם חלק מבעיות הרוח בדירה. יש להחליף מחסום רוח לתקין.

התיקון: יש לצמצם את המרווח באמצעות פרופיל אלומיניום ומברשת, לאטימה מפני חדירת רטיבות ולמניעת חדירת חרקים ומזיקים פנימה. חשוב לציין שביצוע סגירה לפי דרישות התקן יפתור גם חלק מבעיות הרוח בדירה

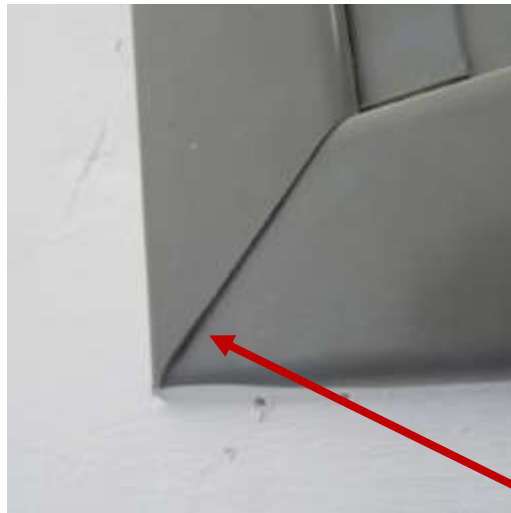
5.2.5. חוסר דיוק בהתקנת ההלבשה כלפי חיבור "גרונג"
התיקון: יש לפרק את ההלבשה ולהרכיב מחדש עם חיבור תקין

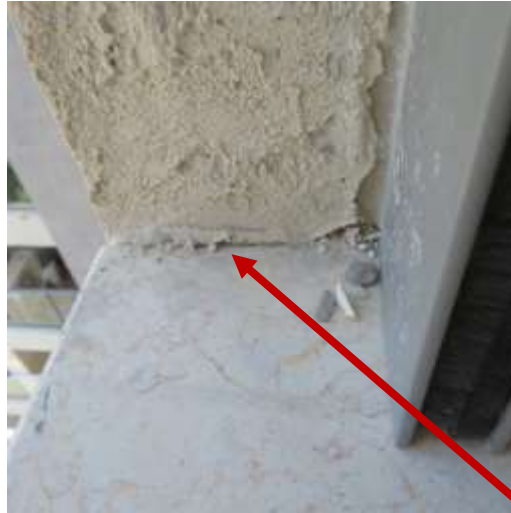
5.2.6. בחיבור כלפי הגליף התחתון והעליון לא בוצע מילוי גמיש

התיקון: יש לבצע מילוי גמיש בצורה תקינה ואסתטית

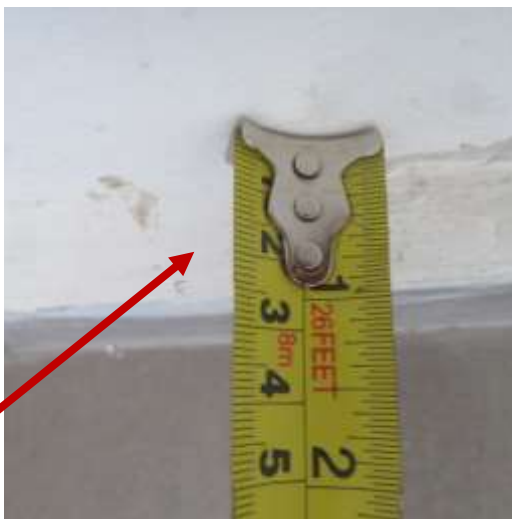
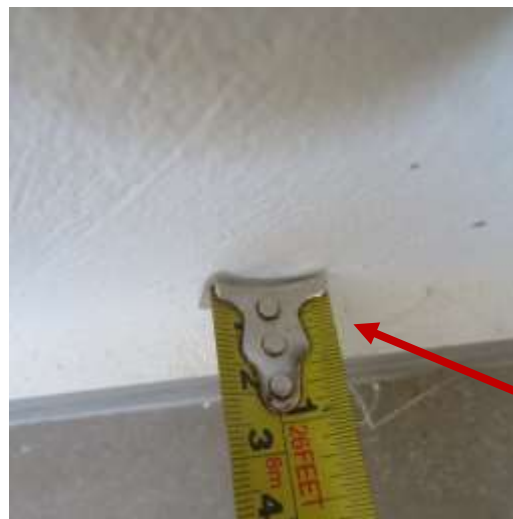
5.3.1 מרווח מהקיר לקצה הפאנל משתנה מ-15 מ"מ עד 25 מ"מ (עובי מילוי בהתקנת הפנלים)

התיקון: יש לפרק חלק מפנלים ולהרכיב מחדש בעובי אחיד, לרבות עבודות הכרוכות

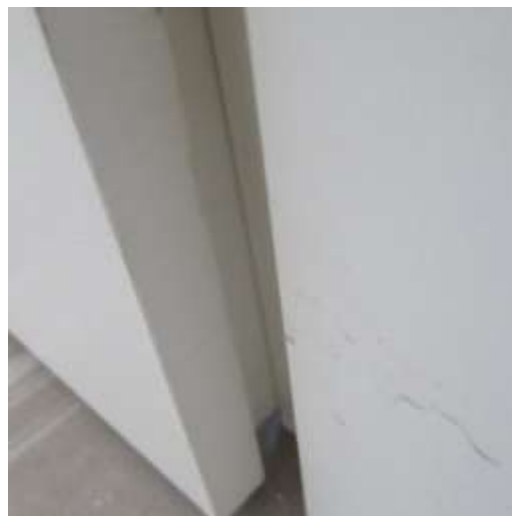
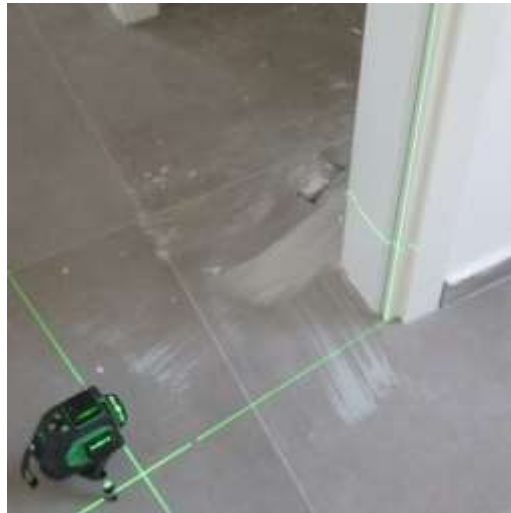
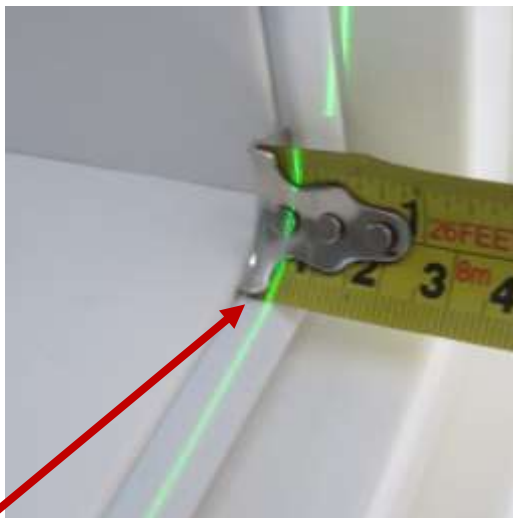
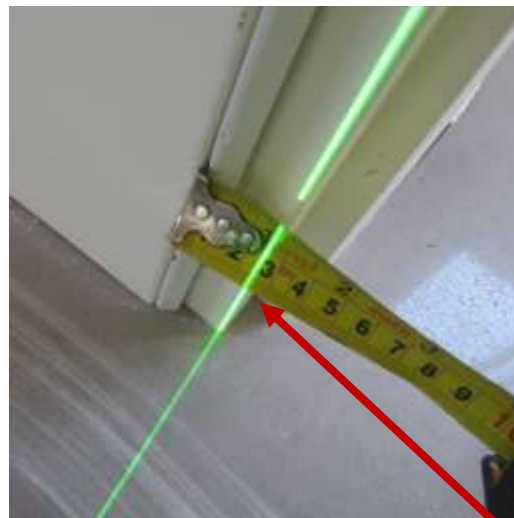
5.4.1 אותרה סטייה אנכית בהתקנת המלבן. הסטייה שנמדדה הינה כ - 16 מ"מ.

כתוצאה מזה הדלת בחלק התחתון לא נצמדת למלבן, בניגוד לדרישות **התקן 23.2**

התיקון: יש לפרק את המלבן ולהרכיב מחדש בצורה מפולסת,

לרבות העבודות הכרוכות

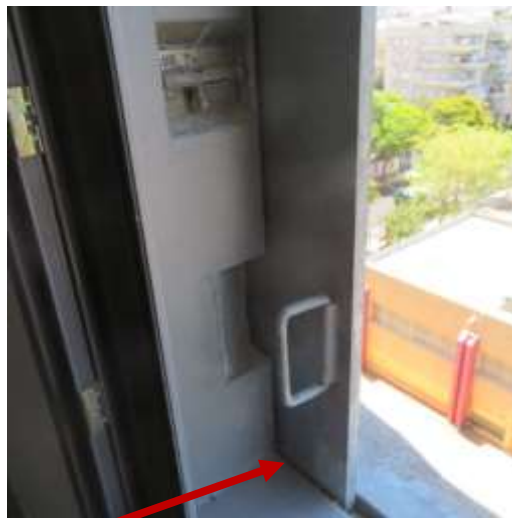
6.2.1. אגף עשוי מתכת (חלון הדף) לא נפתח עד הסוף

התיקון : יש לשחרר (עלות התחלתית)

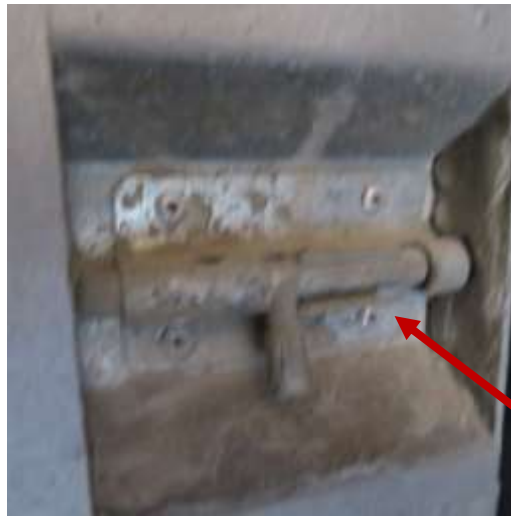
6.2.2. בריח תקוע
התיקון: יש לשחרר

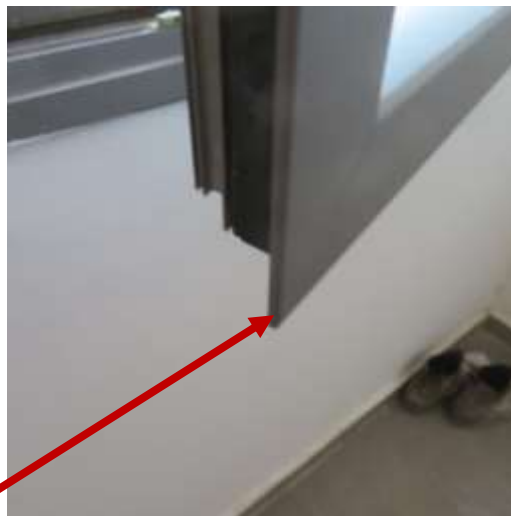
6.2.3. לא הותקנו פינות מגן
התיקון: יש להתקין

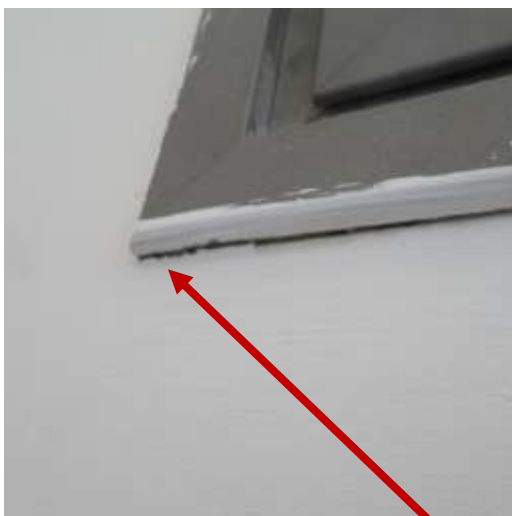
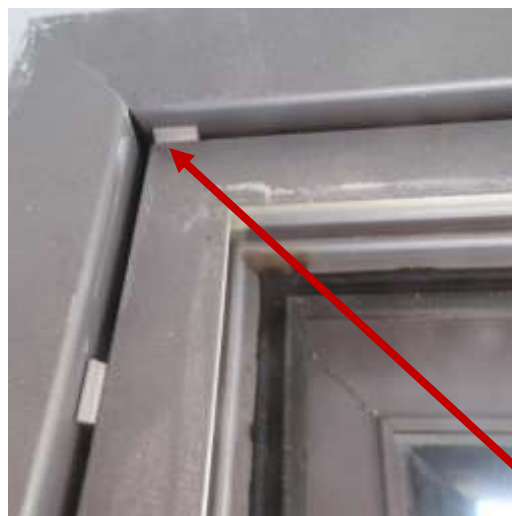
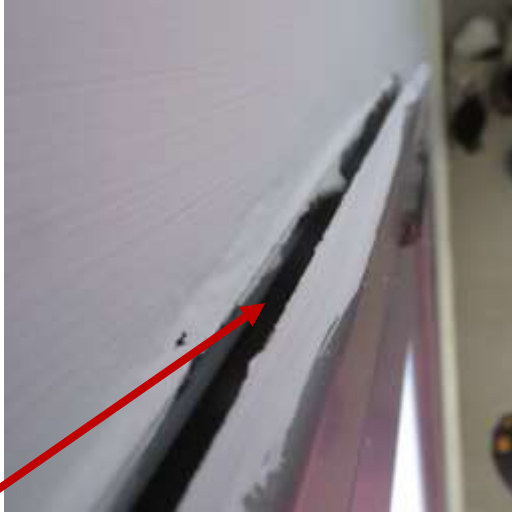
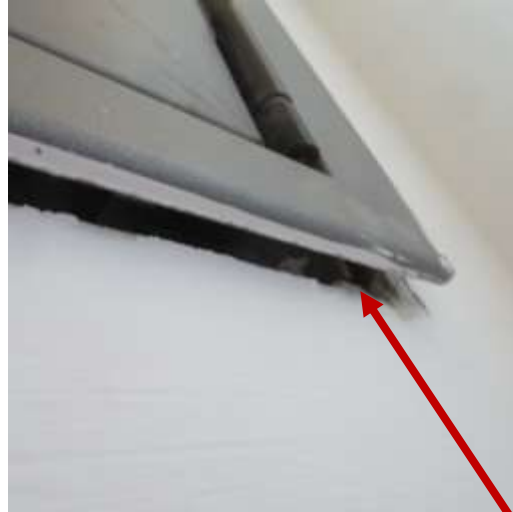
6.2.4. ההלבשה לא הותקנה היטב ולא צמודה לקיר. חוסר דיוק בהתקנת ההלבשה כלפי חיבור "גרונג"
התיקון: יש לפרק את את ההלבשה, ליישר את הקיר (לפי צורך) ולהרכיב מחדש בצורה תקינה,
יתכן ויהיה צורך בפירוק והתקנה מחדש מסגרת החלון (עלות התחלתית)
----- (800 ₪)

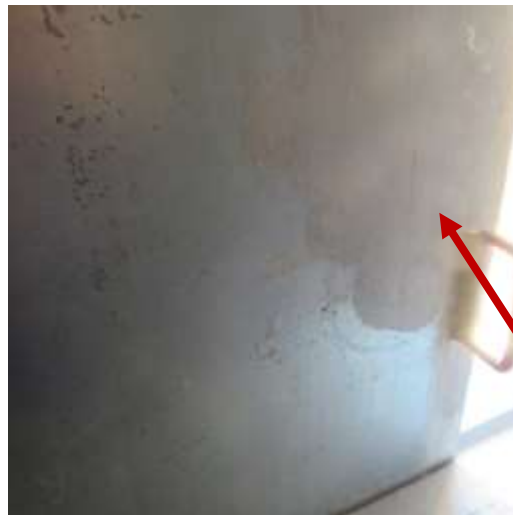
6.2.5. חלון הדף לא צבוע היטב
התיקון: יש לצבוע

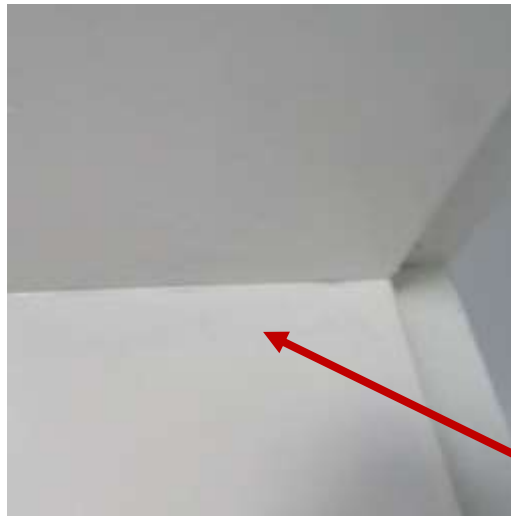
6.3.2. צבע המלבן לא אחיד
התיקון: יש לבצע שכבה עליונה

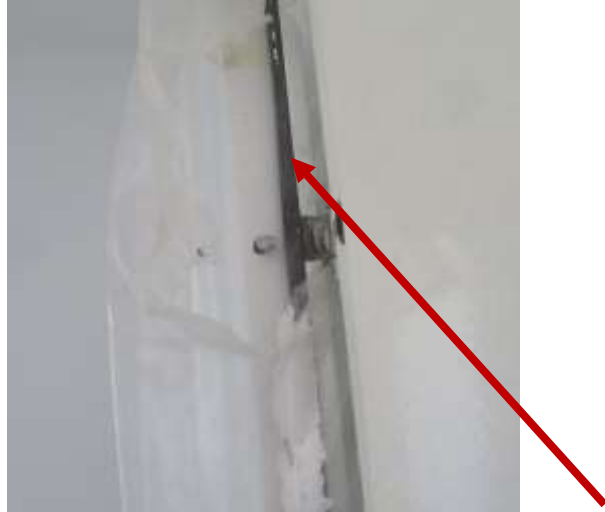
3.6.3. לא אותר הסימון יוצר מצב של חוסר וודאות לגבי תקינות הדלת.
התיקון: על הקבלן יש להציג אסמכתא על תקינות הדלת

(במקרה הצגת אישורים הנדרשים ללא עלות)

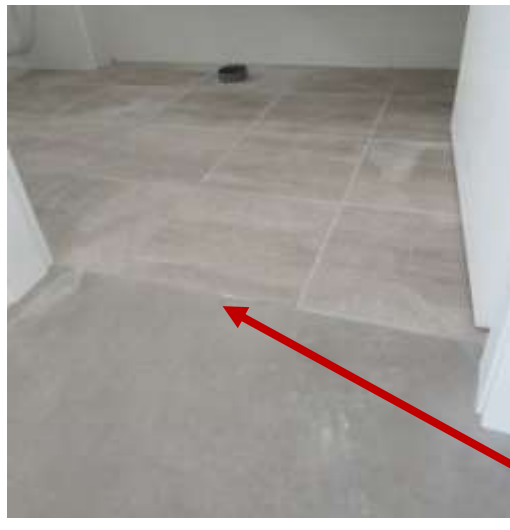
7.2.1 לא בוצע מעבר מודרג בכניסה לחדר רחצה, בניגוד לדרישות **התקן 1555.3** סעיף **4.1.1.3**:

התיקון: יש לפרק אריחי הריצוף חדר רחצה ולהרכיב מחדש לרבות ביצוע מעבר על פי דרישות התקן (2,000 ₪) -----

או להרכיב סף אסתטי באושורו המזמין, במקרה התקנת הסף
הליקוי הנ"ל מהווה בסיס לקביעת הורדת ערך הדירה ע"י שמאי מקרקעין.

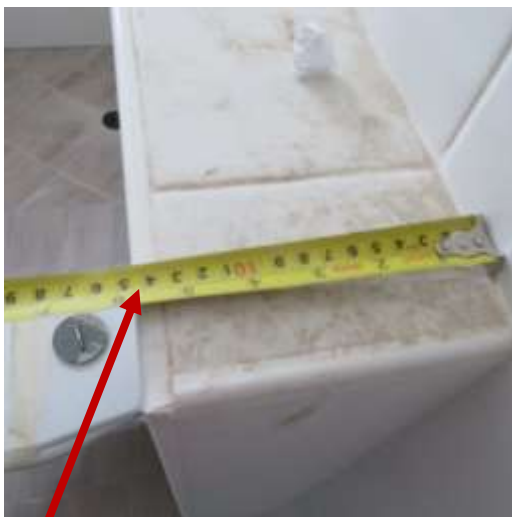
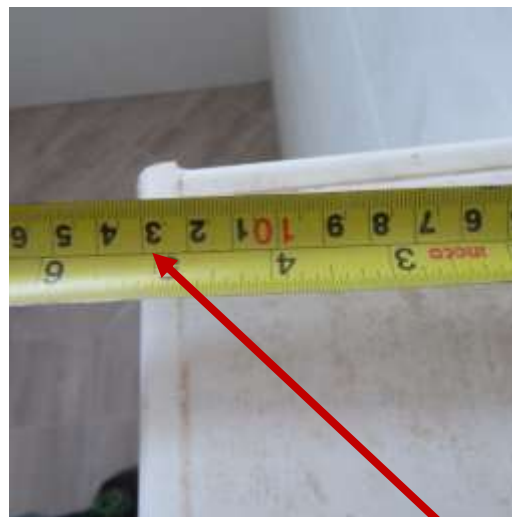
7.2.2. אותרה סטייה מעל 10 מ"מ בחיפוי מיכל הדחה,

התיקון: יש לפרק אריחי החיפוי ולהרכיב מחדש

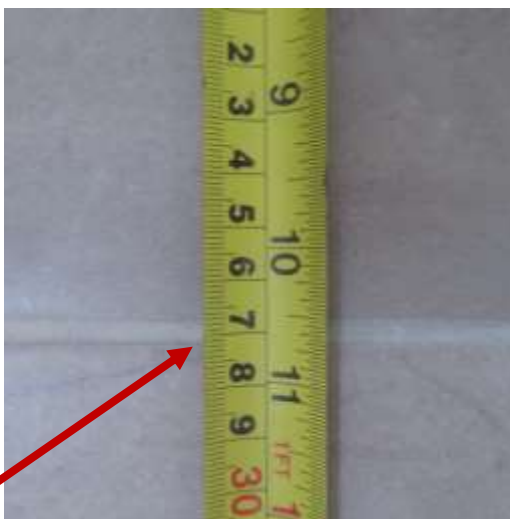
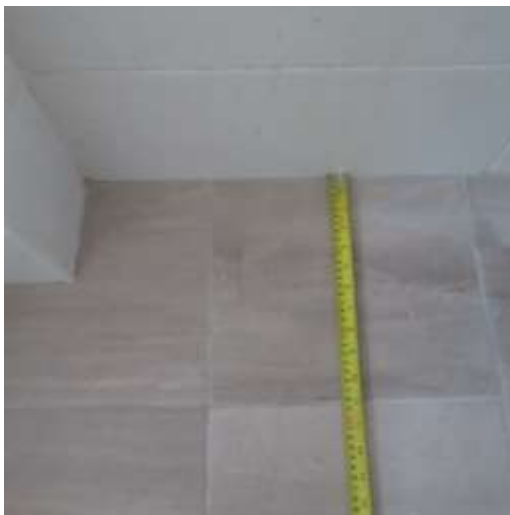
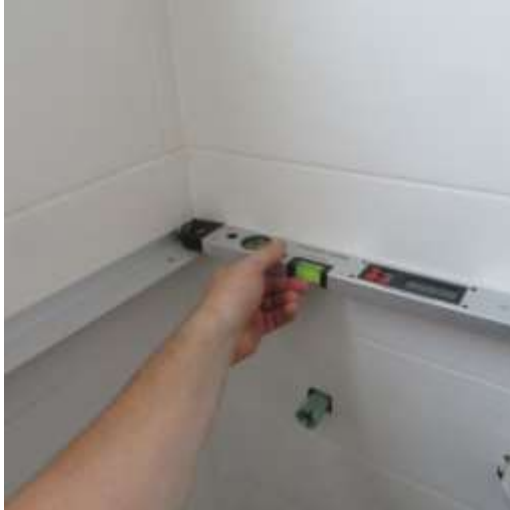
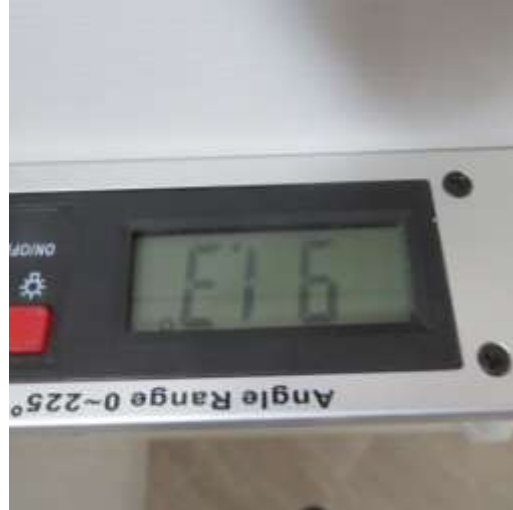
7.2.3 הותרה סטייה בחיפוי קיר כתוצאה מבניית החיפוי ללא זווית ישרה (זווית 90).

התיקון : יש לפרק אריחי החיפוי ולהרכיב מחדש ללא סטייה בקו אחיד עם הריצוף, לרבות עבודות הכרוכות

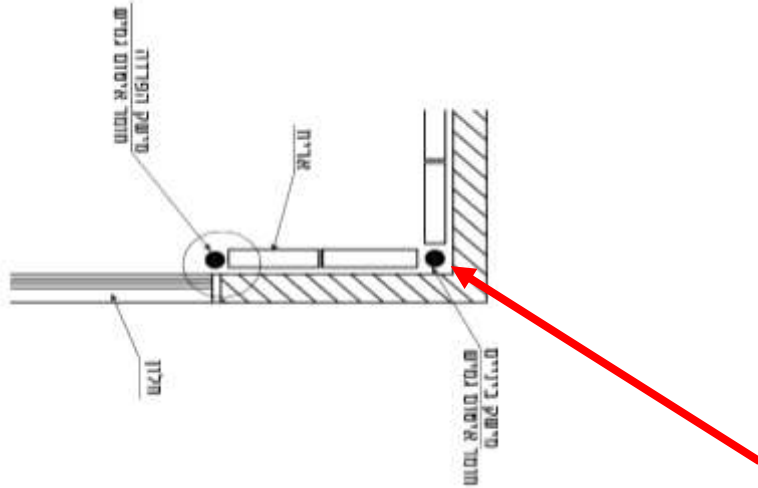
7.3.1 לא בוצע חומר איטום גמיש במישק הביניים (בפינות)

מישקי הביניים (הגדרה 1.3.18) יעברו דרך שכבת ההדבקה ושכבת האריחים והלוחות.
רוחב מישקי הביניים (בפינות חדרים רטובים) יהיה **6 מ"מ** לפחות

התיקון: יש לחרוץ/להוציא את החומר הצמנטי ולבצע מילוי חומר איטום גמיש בצורה אסתטית על ידי חומר גמיש אנטי בקטריאלית, בגוון התואם לרקע החיפוי, כדוגמת "סיכה סיל C" או "כרמית PU" או שו"ע

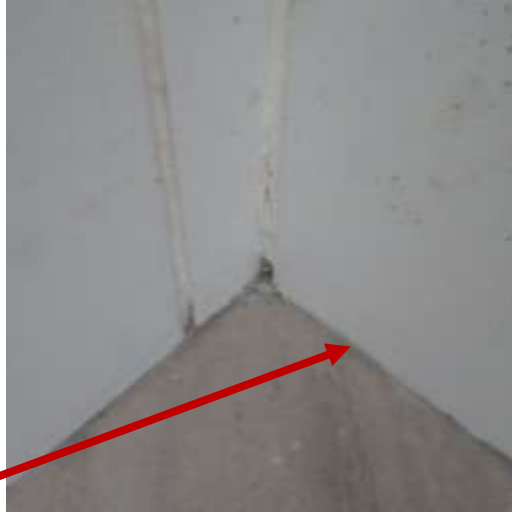
7.3.2. לא בוצעה רובה גמישה במישקים שבין תחתית הקירות והרצפה

כדוגמת "סיכה סיל C" או "כרמית PU" או שו"ע

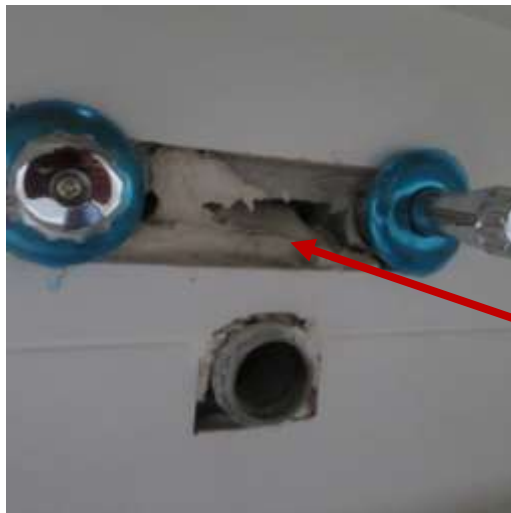
7.3.3 אותר חיתוך אריח לא מדויק כלפי יציאת צנתר ביוב
התיקון: את האריח אשר אינו חתוך מדויק יש להחליף, לאחר מכן יש לבצע
מילוי חומר גמיש

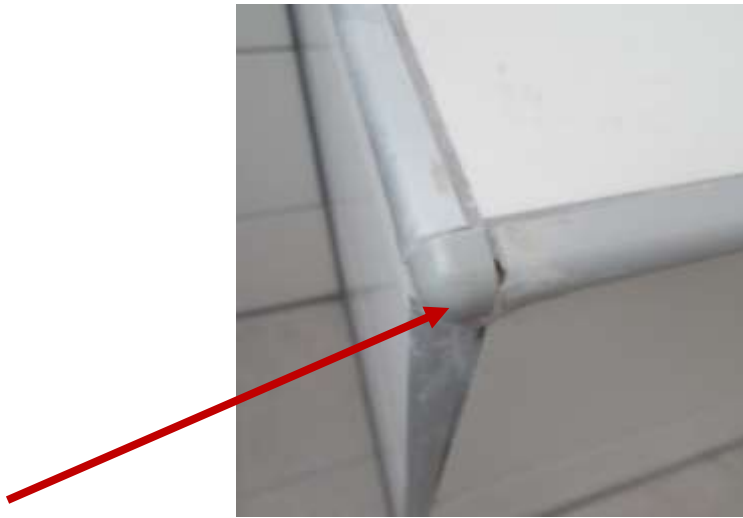
7.3.4 פינות קרמיקה חיפוי מיכל הדחה הותקנה בצורה לקויה ולא אסתטית, חד מדי.
להלן דוגמה מנכס אחר :

התיקון: יש לחתוך את הפינות ולהרכיב פינת פלסטיק בצורה תקינה ואסתטית .
----- (700 ₪)

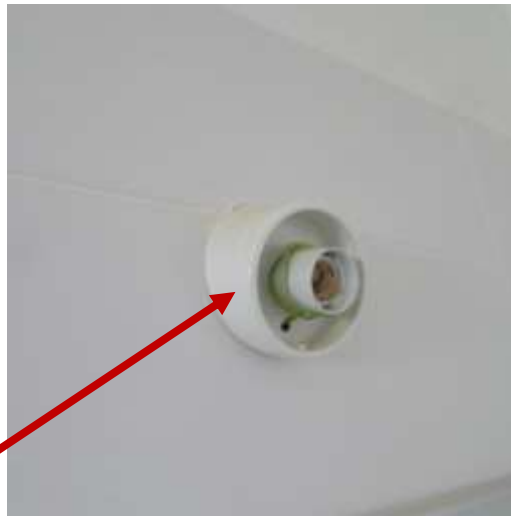
7.4.1 גוף תאורה שהותקן אינו מוגן מים

התיקון: יש להחליף גוף תאורה

----- (200 ₪)

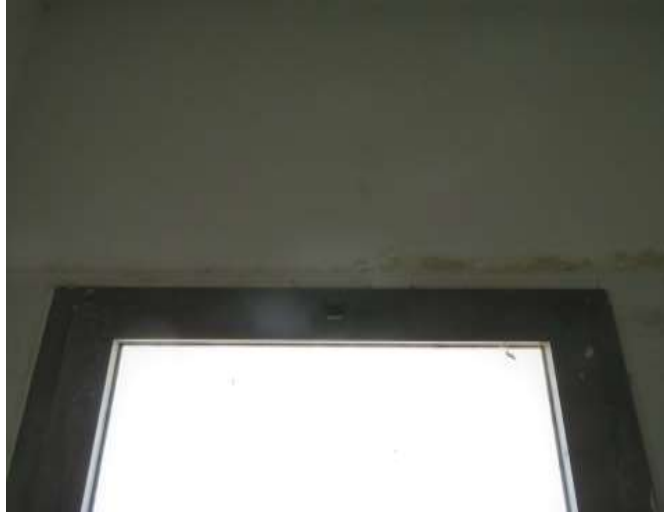
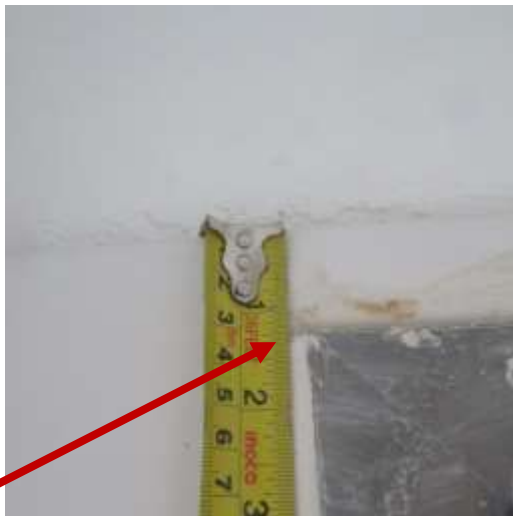
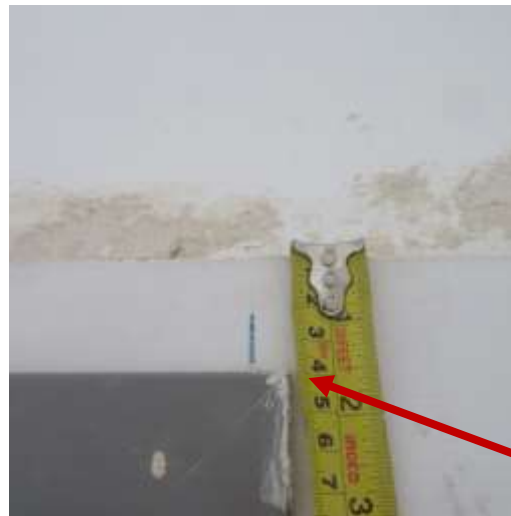
7.5.1 סטייה כ-10 מ"מ בהתקנת חלון כלפי קו אריחי החיפוי (קו העליון)

התיקון: יש לפרק את המסגרת ולהרכיב מחדש בקו המקביל לחיפוי בצורה אסתטית

----- (600 ₪)

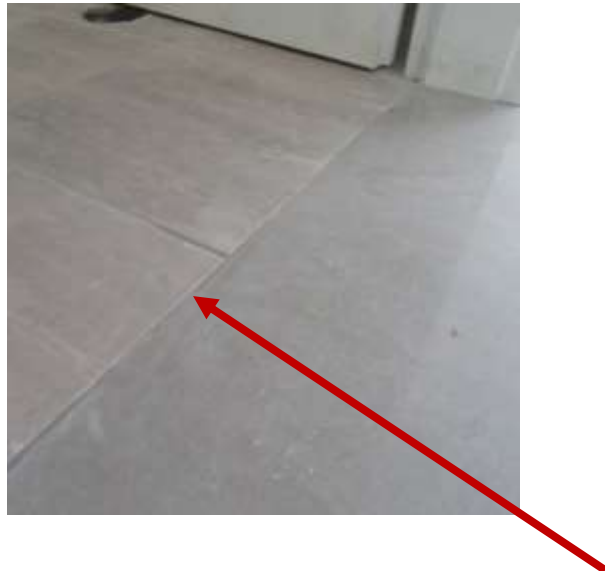
8.2. לא בוצע מעבר מודרג בכניסה לחדר אמבטיה, בניגוד לדרישות **התקן 1555.3 סעיף 4.1.1.3:**

לסיפי פתחים המחברים משטחים מרוצפים באזורים לא רטובים עם משטחים באזורים רטובים, כגון: מרפסות, גגות וחדרי רחצה **יתוכנן מעבר מודרג** ו אחר, לשם מניעת מעבר מים מחאזור הרטוב לאזור הלא רטוב.

התיקון: יש לפרק אריחי הריצוף חדר רחצה ולהרכיב מחדש לרבות ביצוע מעבר על פי דרישות התקן

----- (2,500 ₪)

או להרכיב סף אסתטי באישורו של המזמין, במקרה התקנת הסף
הליקוי הנ"ל מהווה בסיס לקביעת הורדת ערך הדירה ע"י שמאי מקרקעין.

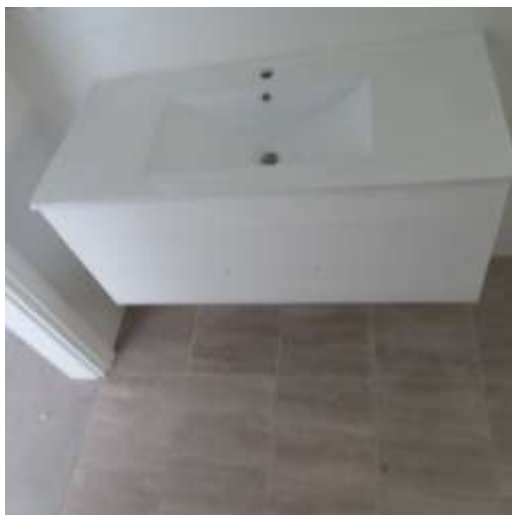
8.3 מערכת נקזים ואביזרים לבנים
8.3.1 לא אותר מחסום רצפה לקבועה (כיור) במרחק פחות מ – 30 ס"מ,
על פי דרישות **הל"ת** סעיף 3.2

התיקון: יש להרכיב מחסום רצפה של הכיורים לפי דרישות **הל"ת**, לרבות עבודות כרוכות

----- (1,200 ₪)

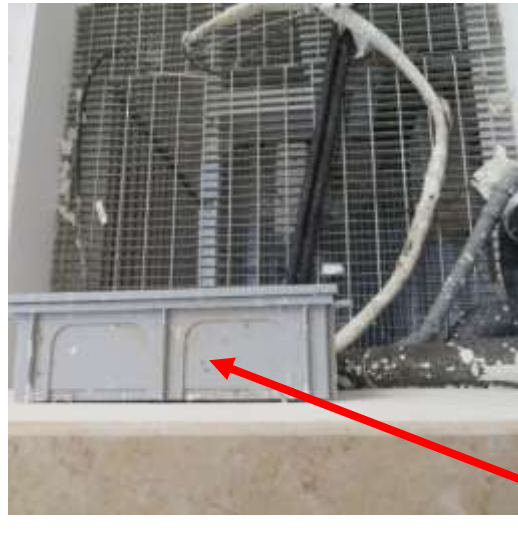
8.3.2. אין גישה נוחה למרכזיית המים (מחלק) בניגוד לת"י 5434.6:

התיקון: יש להתקין את מרכזיית המים בצורה מסובבת

כלפי חדר שרות, כך שתאפשר גישה נוחה לתחזוקה בהתאם להוראות התקן

----- (1,500 ₪)

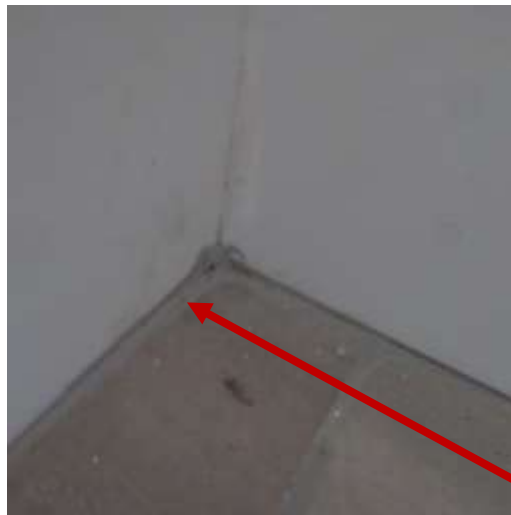
8.4.2. לא בוצעה רובה גמישה במישקים שבין תחתית הקירות והרצפה

וזאת בניגוד להוראות התקן **1555.3**

התיקון: יש לחרוץ/להוציא את החומר צמנטי הקיים ולבצע מילוי חומר איטום גמיש בצורה אסתטית על ידי חומר גמיש אנטי בקטריאלית, בגוון התואם לרקע החיפוי, כדוגמת "סיכה סיל C" או "כרמית PU" או שו"ע

----- (800 נח)

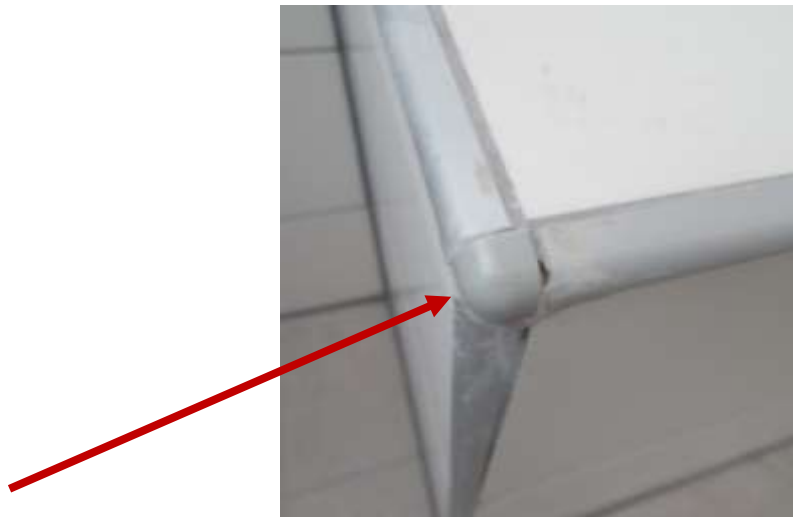
8.4.3 פינת קרמיקה חיפוי מיכל הדחה הותקנה בצורה לקויה ולא אסתטית, חד מדי.
להלן דוגמה מנכס אחר :

התיקון: יש לפרק/לחתוך את הפינה ולהרכיב פינת פלסטיק בצורה תקינה ואסתטית .
----- (400 ₪)

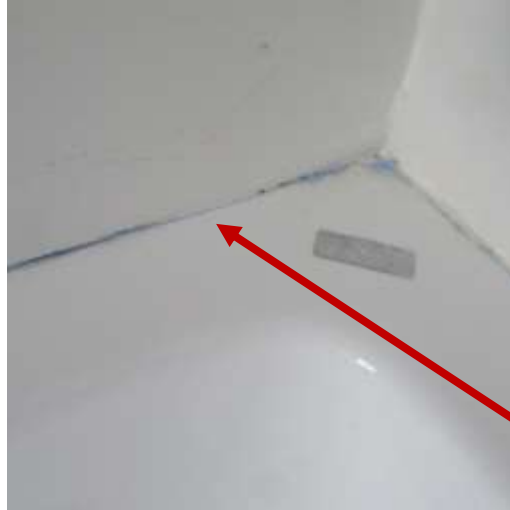
8.4.4 מילוי בין האמבטיה והחיפוי בוצע בחומר צמנטי ללא חומר גמיש אנטי בקטריאלי
התיקון: יש לחרוץ רובה קיימת לבצע מילוי גמיש אנטי בקטריאלי בצורה אסתטית
----- (400 ₪)

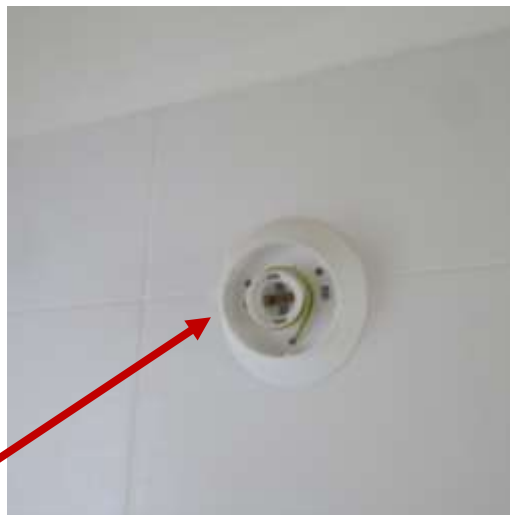
8.5.1 גוף תאורה שהותקן אינו מוגן מים

התיקון: יש להחליף גוף תאורה

----- (200 נר)

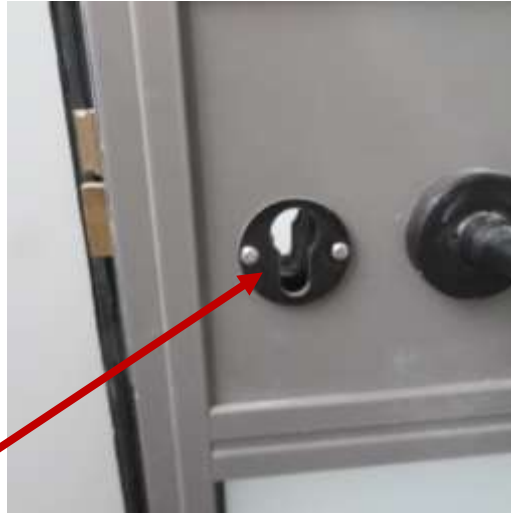
8.6 לא הותקן צילנדר דלת יציאה לחדר שירות.

התיקון: יש להתקין

(300 ₪) -----

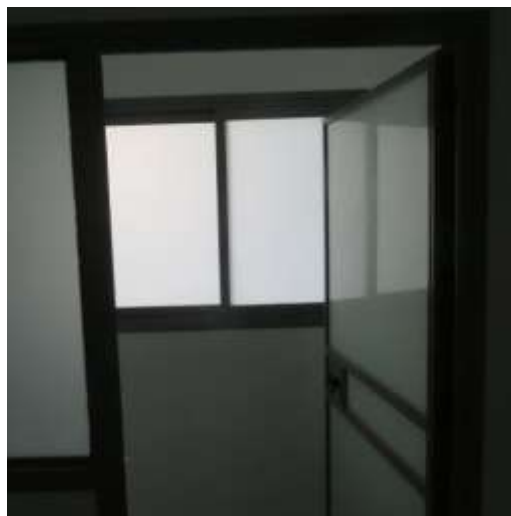
8.7 לא בוצע אורור תיקני בחדר אמבטיה לפי הוראות **תקנות תכנון והבנייה**

התיקון: כאחד הפתרונות יש להתקין ונטה

(1,000 ₪) -----

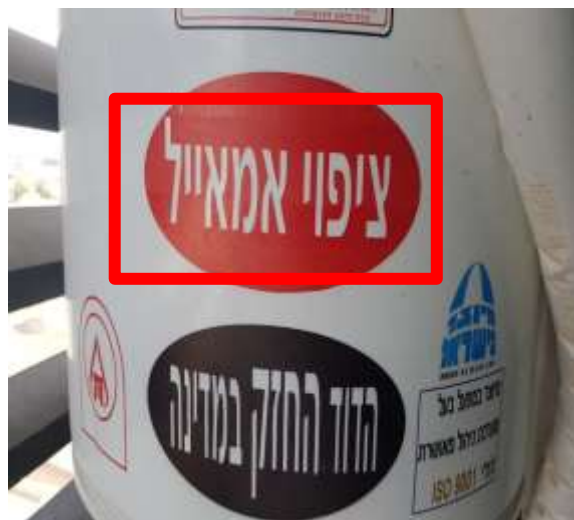
8.8.1 לא הותר סימון ע"ג הדוד "ציפוי מייל" ללא ציפוי צמינטי.
להלן תמונה מנכס אחר :

התיקון: על הקבלן יש להציג אסמכתא על תקינות הדוד
----- (1,500 ₪)

(במקרה הצגת אישורים הנדרשים ללא עלות)
