חוות דעת מהנדס מומחה

חוות דעת מומחה

- מזמין חוות דעת :
- מהות הנכס נושא חוות הדעת : **דירה בבית משותף**
- כתובת הנכס : מס' קומה דירה
- מטרת חוות הדעת : **איתור ליקויי בנייה**

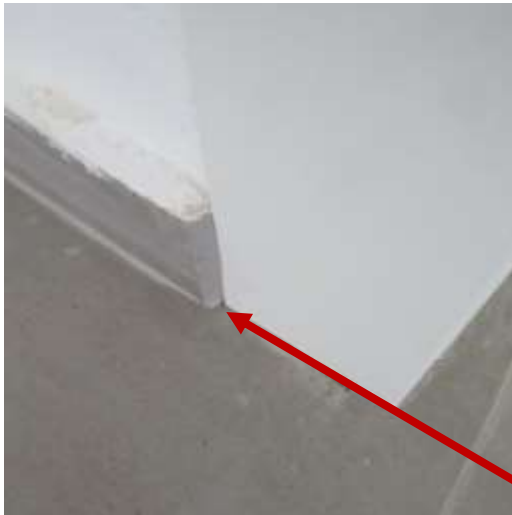
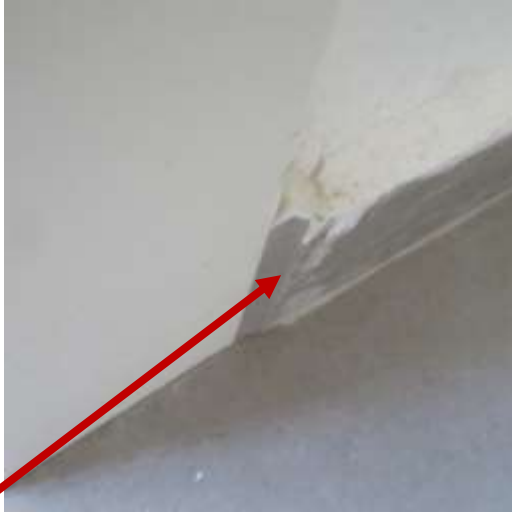
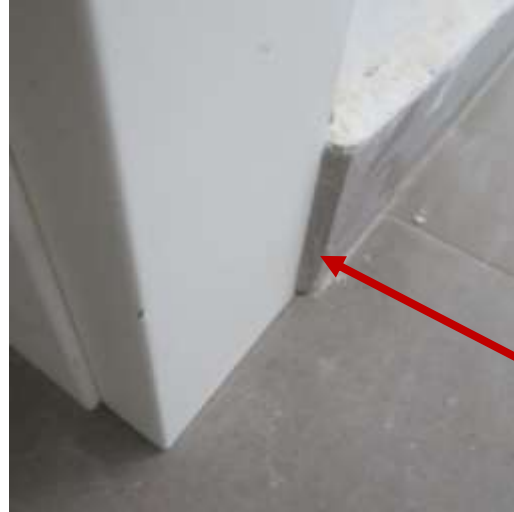
9.1 אותר גמר לקוי צבע וטיח המהווה הפרעה אסתטית בולטת לעין, לדוגמה :

9.1.1 צבע בקירות ובתקרה במספר מקומות לא אחיד

9.1.2 עיבוד גליפים ופינות

9.1.3 השלמה וגימור סביב חלונות ומשקופי דלתות, נק' חשמל

9.1.4 גימור מעל השיפולים

9.1.5 פנלים בולטים מקו ההלבשה בניגוד לכללי מקצוע המקובלים

התיקון: נדרש לבצע תיקוני צבע בגמר כל התיקונים. נדרש לשפשף את הצבע, להכין לצביעה ולצבוע מחדש תוך הקפדה על ביצוע מקצועי וקבלת גוון תואם ומראה אחיד וזאת בהתאם לכללי המקצוע. לבצע תיקוני שפכטל צבע. יש לפרק פנלים בולטים ולהרכיב מחדש בקו אחיד עם ההלבשה, לרבות עבודות הכרוכות

(4,500 ₪) -----

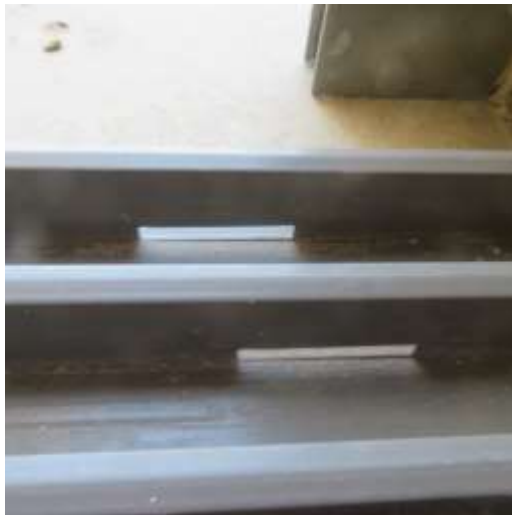
9.3 חריצי ניקוז וחורי ניקוז ללא סגירה על ידי פקקים כדאי למניעת כניסת חרקים

התיקון: יש להתקין פקקים

(400 נח) -----

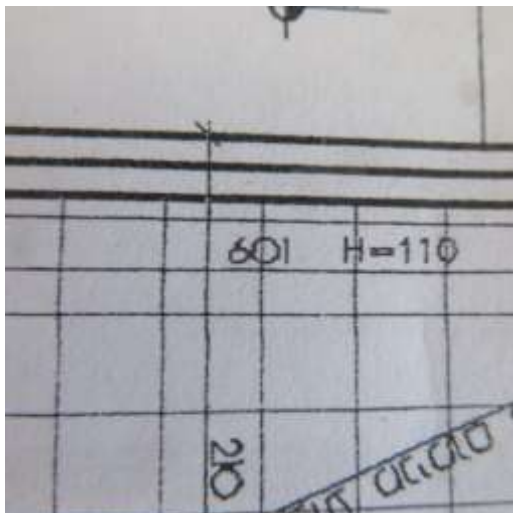
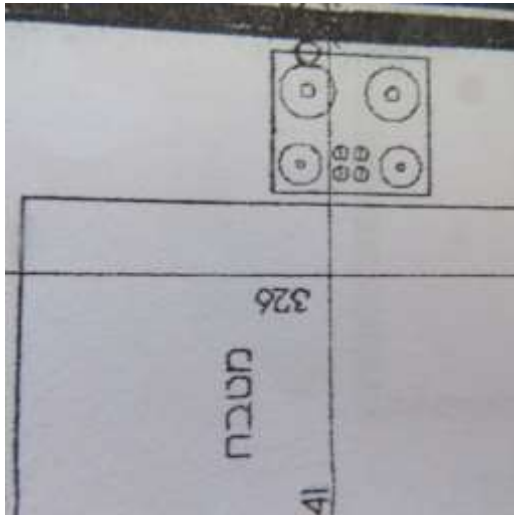
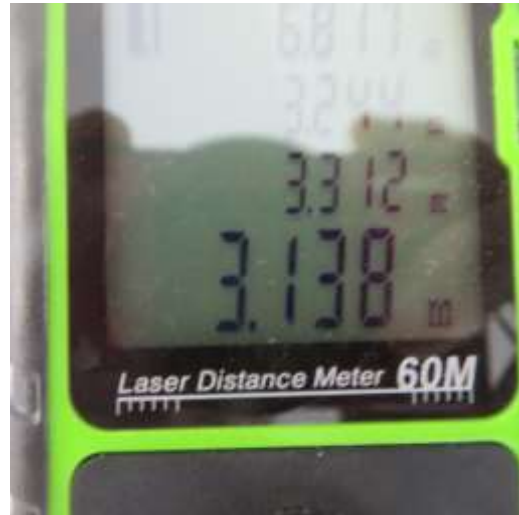
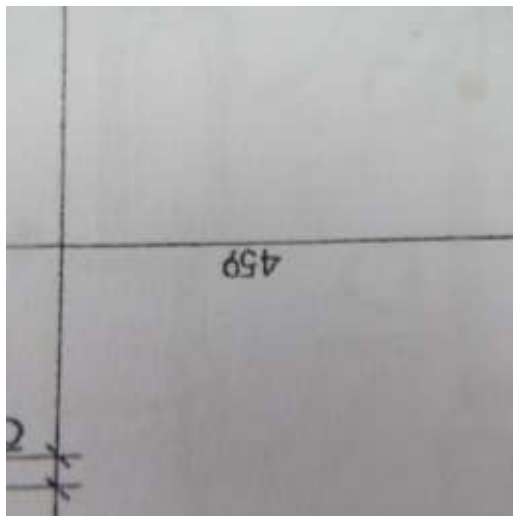
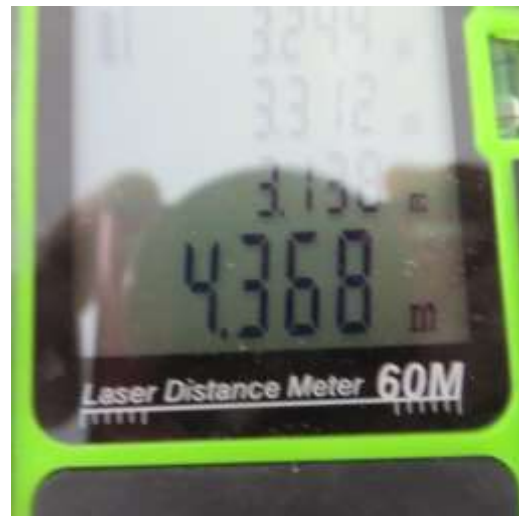
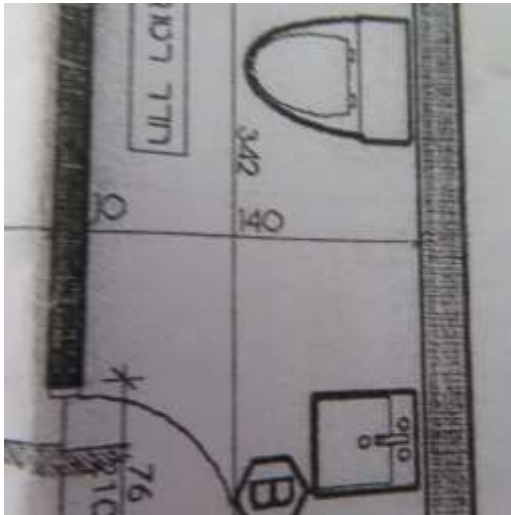
11.1.4 קיר חדר שינה בוצע בעובי 20 ס"מ בניגוד מצב המתוכנן (10 ס"מ)

התיקון: מומלץ להזמין מודד מוסמך לבדיקה גודל הנכס ללא עלות כעת, מומלץ להתייעץ עם שמאי לגביי אפשרות פיצוי לירידת ערך הנכס.
